Ergebnisse eines Crashtests mit einem Oldtimer

Im Rahmen der Einweihung der neuen Indoor-Crash-Test-Bahn des DEKRA Crash Test Centers Neumünster am 7. Juli 2004 wurde ein Oldtimer vom Typ Cadillac Coupé deVille Baujahr 1974 einem instrumentierten Frontalanprall-Test unterzogen. Die Motivation der Abteilung für Öffentlichkeitsarbeit der DEKRA Automobil GmbH war bei der Einweihung der Anlage in Anbetracht des anwesenden Fachpublikums und der Medien ein nicht alltägliches, technisches Highlight zu setzen. Das Interesse der Techniker lag darin, einen Beitrag zur Darstellung des technischen Fortschritts der passiven Fahrzeugsicherheit in den letzten 30 Jahren anhand objektiver Testdaten zu leisten. Hierbei sollte unter anderem gezeigt werden, welche Messwerte heute auf einer modernen Crash Test Anlage generiert werden können, um diese dann mit den Daten von aktuellen und historischen Crash Tests vergleichen und diskutieren zu können. Technisch interessant ist dabei auch die Interpretation der sogenannten „Crashworthiness“ von Fahrzeugen, die in den 1970er Jahren in USA und Europa mit verschiedenen Ansätzen und Sichtweisen diskutiert wurde.

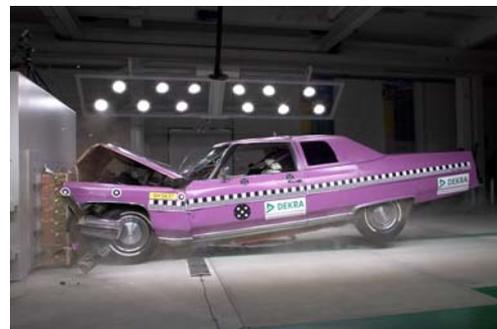
Das Fahrzeug prallte mit 55,7 km/h gegen den Anprallblock (**Bild 3**). Die tragende Struktur des Fahrzeuges hielt den auftretenden Kräften recht gut stand.

Der Vorderwagen verformte sich in einer für derartig steif ausgelegte Fahrzeuge der 1970-er Jahre typischen Weise. Die Schweller be-

gannen am Übergang zur A-Säule zu knicken, die A-Säulen selbst stellten sich geringfügig auf. Der Überlebensraum in der Fahrgastzelle blieb weit gehend erhalten. Beide Türen ließen sich mit normaler Handkraft öffnen. Die angesichts des sehr langen Vorderwagens prinzipiell zur Verfügung stehenden Verformungswege (Abstand vordere Stoßstange – A-Säule ca. 1200 mm) wurden nicht annähernd genutzt. Ein für die kontrollierte Umwandlung von kinetischer Energie in Deformationsarbeit auf möglichst geringem Verzögerungsniveau erforderliches Faltenbeulen (sogenanntes Knautschen) der tragenden Bauelemente und der Karosserie fand ansatzweise lediglich im Bereich zwischen Stoßstange und Motorblock in einem Bereich von ca. 700 mm statt. Die Verformung des Vorderwagens war zu Ende, sobald der steife Motor auf die Barriere prallte.

Bild 3: Anprall des Versuchsfahrzeuges mit 55,7 km/h gegen den Anprallblock

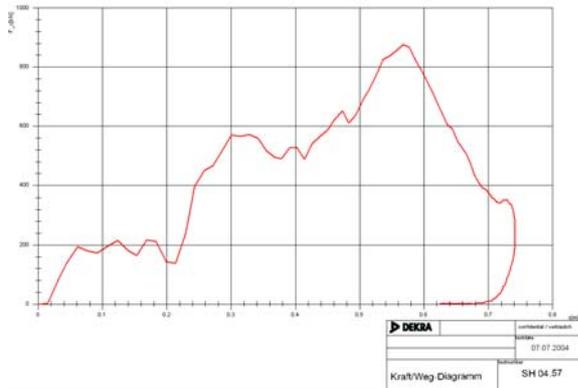
Aufgabe des Rückhaltesystems ist es, die Fahrzeuginsassen möglichst frühzeitig an der Verzögerung des Fahrzeuges teilhaben zu lassen und dabei die biomechanischen Belastungen auf einem erträglichen Niveau zu halten. Wie hoch das Niveau der Anstoßkraft beim vorliegenden Versuch war zeigt, **Bild 4**. Die maximale Reaktionskraft, die von der Kraftmesswand beim Anprall des Cadillacs aufgezeichnet wurde, liegt bei 870 kN. Diese Kräfte sind bei modernen Pkw je nach Fahrzeuggewicht um 200 bis 300 kN geringer.

zeuggewicht um 200 bis 300 kN geringer. Es ist offensichtlich, dass die Karosseriestruktur des Cadillacs der 1970er Jahre noch nicht für eine aus heutiger Sicht optimale Energieumwandlung ausgelegt war.

Bild 4: Kraft-Weg-Diagramm des vorliegenden Versuches

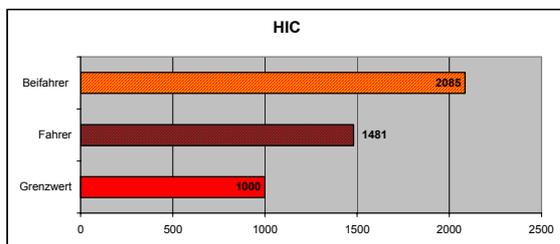
Bild 5: Gemessener HIC-Wert und zugehöriger biomechanischer Grenzwert beim vorliegenden Versuch

Der HIC-Wert, das Head Injury Criterion, ist eine dimensionslose Kennzahl für die Kopfbelastung und wird aus der resultierenden Kopfverzögerung über eine Zeitdauer von 36 ms ermittelt. Der biomechanische Grenzwert liegt bei 1.000. Beim Fahrerdummy wurde ein HIC von 1.481 und beim Beifahrerdummy ein HIC von 2.085 gemessen (**Bild 5**). Beide Werte liegen deutlich jenseits des biomechanischen Grenzwertes. Hier ist von schwersten, irreversiblen oder tödlichen Kopfverletzungen auszugehen.

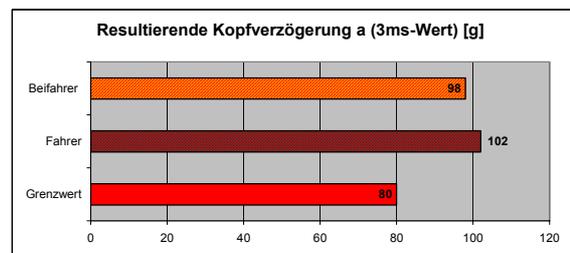
der über eine Einwirkdauer von 3 ms anliegt. Der zugehörige biomechanische Grenzwert liegt bei 80 g. Die gemessenen Werte betragen beim Fahrerdummy 102 g und beim Beifahrer 98 g (**Bild 6**). Das bedeutet, dass beispielweise auf den Kopf des Fahrerdummys das 102-fache der normalen Gewichtskraft des Kopfes eingewirkt hat. Auch hier sind schwerste oder gar tödliche Verletzungen sehr wahrscheinlich. Beim Fahrerdummy sind diese sehr hohen Messwerte dem Kopfkontakt am Lenkrad zuzuordnen.

Beim Beifahrerdummy fand kein direkter Kopfkontakt mit Instrumententafel oder anderen Karosserieteilen statt. Hier resultieren die Messwerte aus den Extremwerten der Verzögerung des Oberkörpers, die in Verbindung mit der Fahrzeugverzögerung vom Rückhaltesystem verursacht wurden und weder durch Gurtstraffer noch durch Gurtkraftbegrenzer abgemildert werden konnten. Beide Sub-Systeme waren 1974 noch nicht auf dem Markt.

Bild 6: Gemessene Kopfverzögerung a_{3ms} und zugehöriger biomechanischer Grenzwert beim vorliegenden Versuch

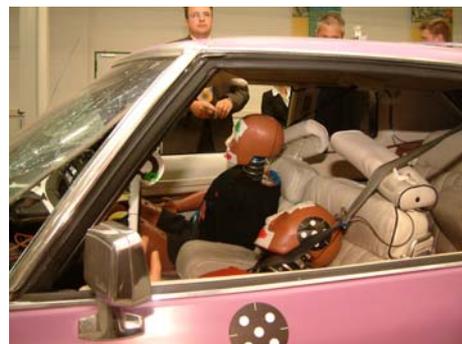
Der Vorwärtsbewegung des Dummys folgt nach Bewegungsumkehr eine Rückwärtsbewegung, die unter anderem von der Rücklehne des Sitzes und der Kopfstütze aufgefangen werden muss. Der Cadillac der 1970er Jahre war bereits mit Kopfstützen ausgestattet, die auch korrekt eingestellt waren. Diese Kopfstützen sind allerdings nur in der Mitte mit der Rücklehne verbunden, so dass sie beim asymmetrischen Anprall des Kopfes nachgeben und sich zur Seite wegrehen können (**Bild 7**).

Bild 7: Endlage Fahrer- und Beifahrerdummy

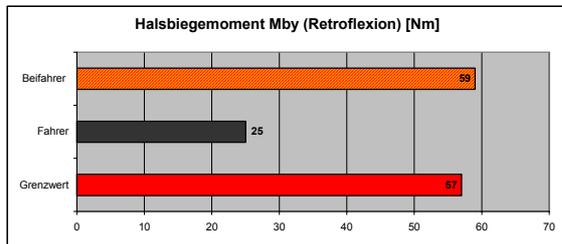
Diess führte zu hohen Halsbelastungen bei der Bewegung des Kopfes nach hinten (Retroflexion). Zu erkennen ist dies bei Betrachtung des Halsbiegemomentes um die y-Achse (**Bild 8**).

Bild 8: Gemessenes Halsbiegemoment M_{by} und zugehöriger biomechanischer Grenzwert beim vorliegenden Versuch

Beim Beifahrerdummy wurde ein Halsbiegemoment in Rückwärtsbeugung von 59 Nm gemessen. Damit wurde der biomechanische Grenzwert von 57 Nm knapp überschritten. Auch hier sind irreversible Verletzungen wahrscheinlich.

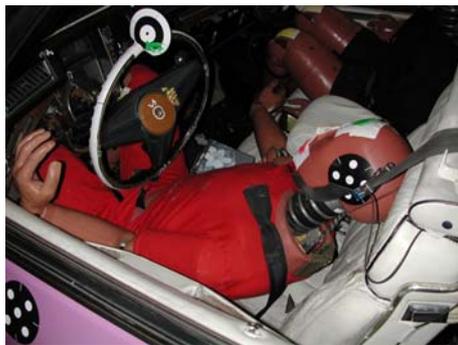
Auch die Insassen des Oldtimers waren sehr hohen Belastungen ausgesetzt. Dabei hat der Schultergurt auf der Fahrerseite den auftretenden Belastungen nicht standgehalten und versagte. Als Folge davon rutschte der Fahrerdummy unter dem Beckengurt durch (Submarining) und prallte mit beiden Knien gegen die Instrumententafel und mit dem Kopf gegen das Lenkrad. Die gemessenen Kopfbelastungen sind in **Bild 5** und in **Bild 6** dargestellt.

Wie bereits vorstehend erwähnt, versagte der Schultergurt auf der Fahrerseite (**Bild 9**).

Bild 9: Gerissener Schultergurt auf der Fahrerseite

Den Grund für dieses Versagen klärte eine nachträgliche Untersuchung im Rahmen eines DEKRA Gurtgutachtens. Die nähere Analyse des defekten Gurtes und ein Vergleich mit dem (intakten) Beifahrergurt ergab, dass hier offensichtlich eine unsachgemäße Reparatur der Gurtlasche zum Versagen geführt hat. Eine Naht am Gurtband war mit einem Baumwollfaden repariert worden. Im Vergleich zum Original-Faden aus Polyester weist ein solcher Baumwollfaden eine völlig unzureichende Reißfestigkeit auf. Der Gurt konnte so den beim Crash Test auftretenden hohen Kräften nicht standhalten.
