Technische Produktinformation

Vorgangs-Nr.: **2021459/2**

Motor: 2.0l - TDI- CR Kühlmittelstandsanzeige leuchtet

Freigabedatum: 14.10.2009

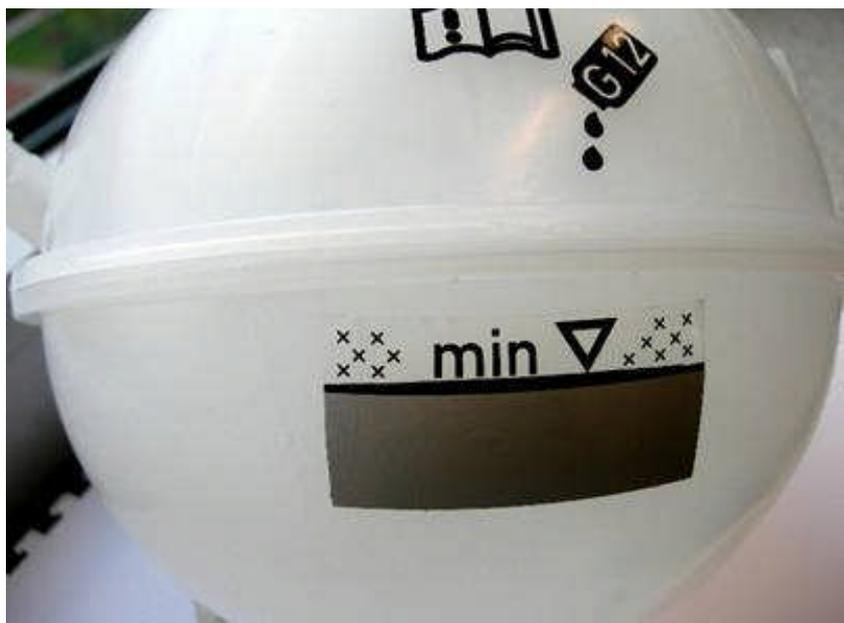
Bild -4-

„Der vermeintliche Kühlwasserverlust kann durch ein starkes Dehnverhalten der Kühlmittelschläuche und hohen Volumenstrom der Kühlmittelpumpe bei kaltem Motor erklärt werden“. Dieser vermeintliche Kühlwasserverlust kann zu einem starken Rückgang des Kühlmittels im Ausgleichsbehälter führen.

Bei kaltem Motor entspricht der Kühlmittelstand den Vorgaben des Herstellers: Stand zwischen min. und max. Bei schneller Leerlauferhöhung ist das Absinken des Kühlmittelstands teilweise bis zur scheinbaren Entleerung sichtbar. Nach normalem Leerlauf und öffnen des Verschlussdeckels hat der Kühlmittelstand wieder seine normale Höhe.

- Unter der Bestellnummer O.T. **1K0 010 700 L** einen geänderten min. Aufkleber bestellen.
- Den Ausgleichsbehälter lösen.
- Den neuen Aufkleber unterhalb der Behälterverschweißung über die alte Markierung einkleben. (So kleben, dass die min. Markierung des Aufklebers mit der oberen unbeschrifteten Markierung des Behälters zur Deckung kommt). Siehe Bild -4-.
- Behälter wieder befestigen.
- Kühlmittel bis zur Unterkante Mittenverschweißung auffüllen. Nur bei kaltem Motor auffüllen!
- Neuen Verschlussdeckel O.T. **3C0 121 321** montieren. Kein Austauschen des Verschlussdeckels wenn der Öffnungsdruck des Deckels ca. 1,6 bar beträgt..
