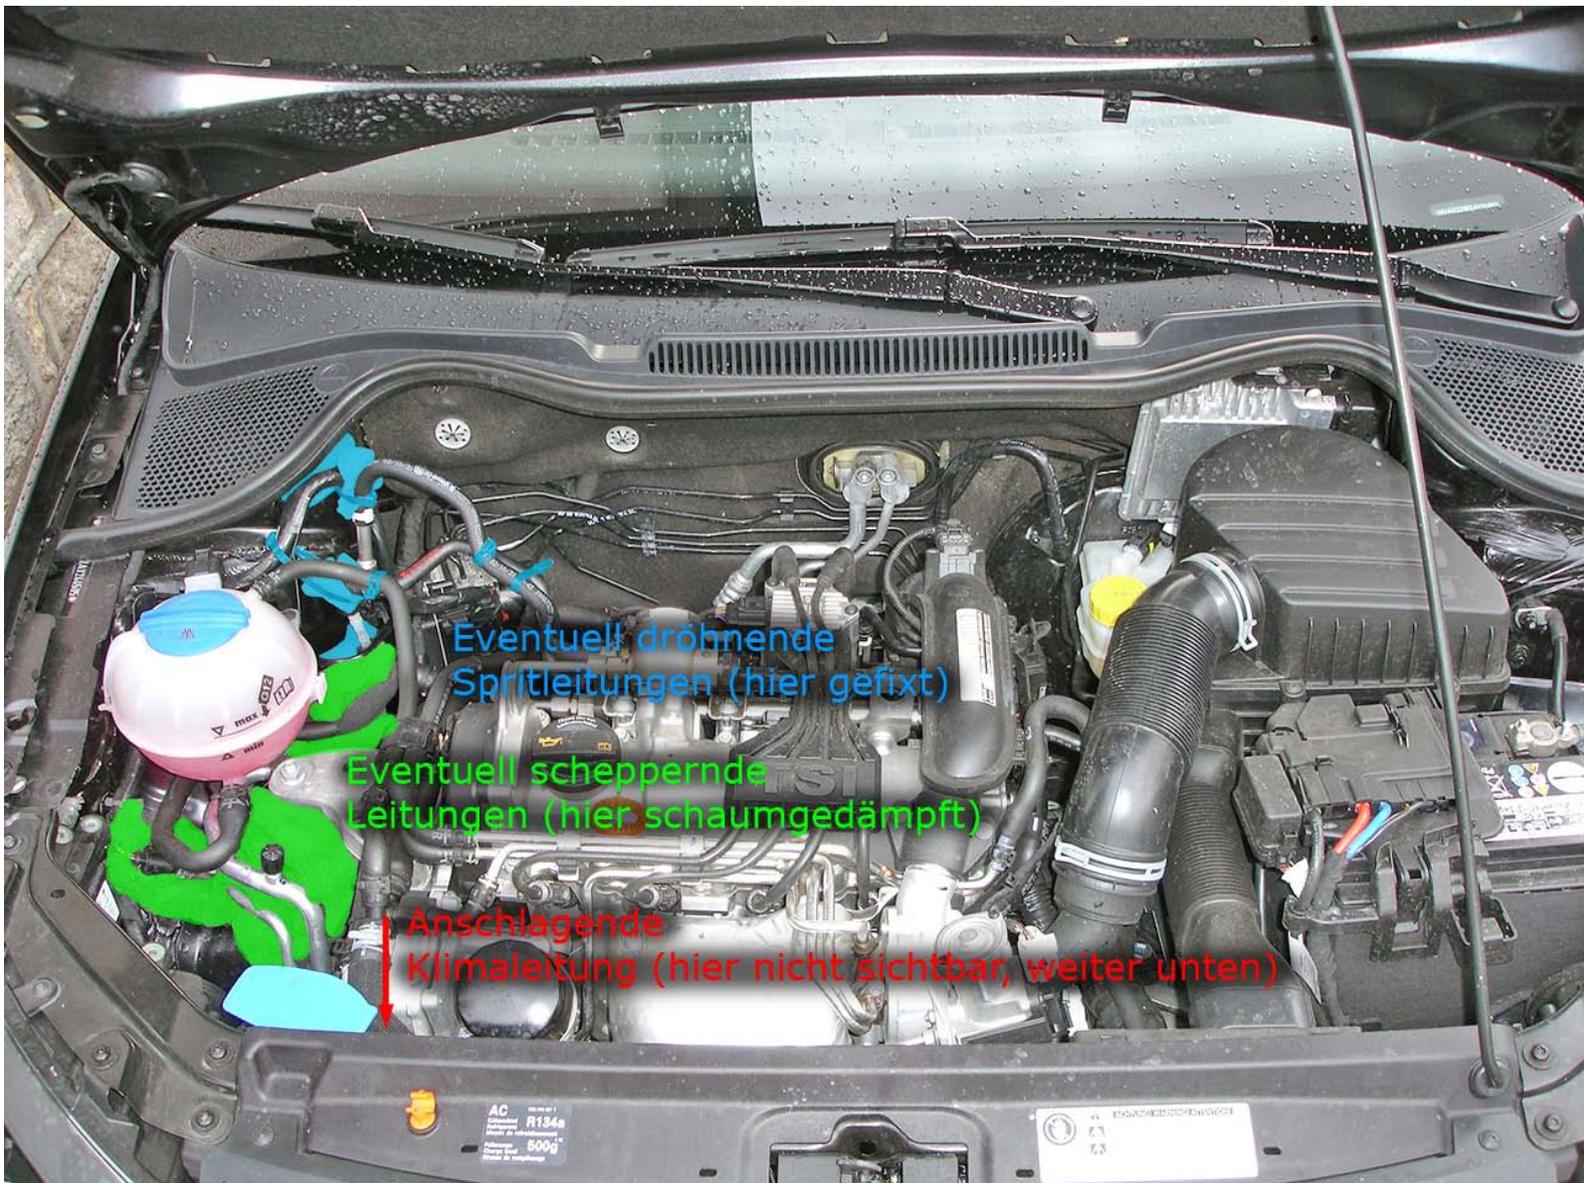
Übersicht

Mit der Zeit jedoch schlichen sich kleinere Störgeräusche ein. Insgesamt lassen sich diese in drei Kategorien einteilen, die ich auf der "**Übersicht**" entsprechend aufgeführt habe:

- 1) Anschlagende Klimaleitung (Fix dafür rot markiert)
- 2) Scheppernde Leitungen (Fix dafür grün markiert)
- 3) Dröhnende/vibrierende Spritleitungen (Fix dafür blau markiert, Leitungen selber lila markiert)

Da ich danach immer noch **leichte Scheppergeräusche** hatte, habe ich auch noch die anderen Leitungen auf der (vom Kühlergrill aus gesehen) linken Seite mit **Schaumstoff** gedämmt (siehe "**Übersicht**" und "**ÜbersichtBlank**", **grün markierte Stellen**).

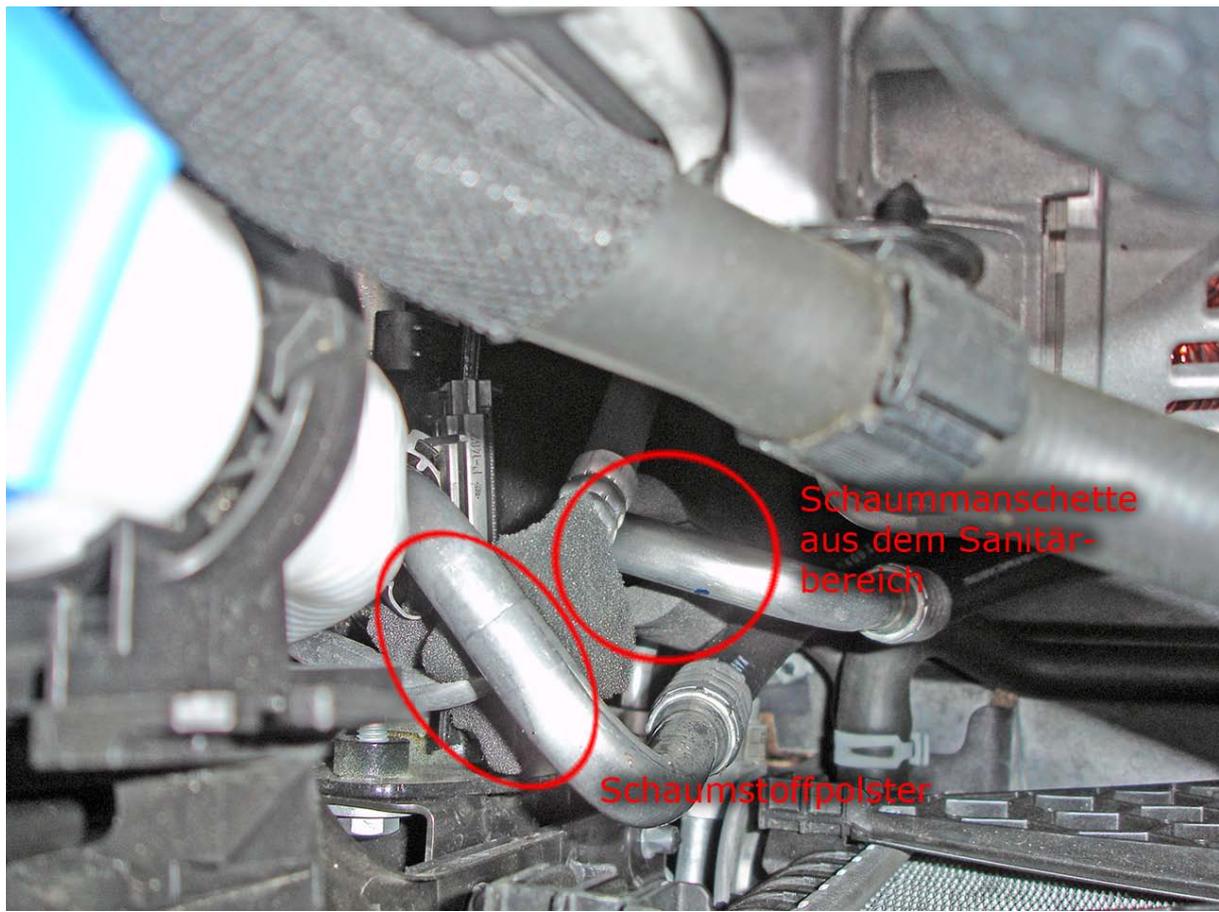
Klima-Fix 1

Eine Leitung der Klimaanlage schlug bei warmem Motor an ein Blech im Motorraum, weil der Abstand zwischen beiden nicht groß genug war.

Ich fixte dieses Problem mit einem Stück "Schaummanschette" aus dem Sanitärbereich (man möge mir den nicht bekannten Fachausdruck für so etwas verzeihen, ich komme aus dem TV/HiFi-Bereich und habe keine Ahnung von sanitären Fachbegriffen).

Ich schnitt ein Reststück (lag bei uns noch rum) auf 10cm Länge zu und schlitze es längs von oben nach unten mit einem Teppichmesser auf, so daß man es um die Klimaleitung "klemmen" konnte. Passte genau und kann auch nicht weg. Seitdem war das Geräusch Geschichte.

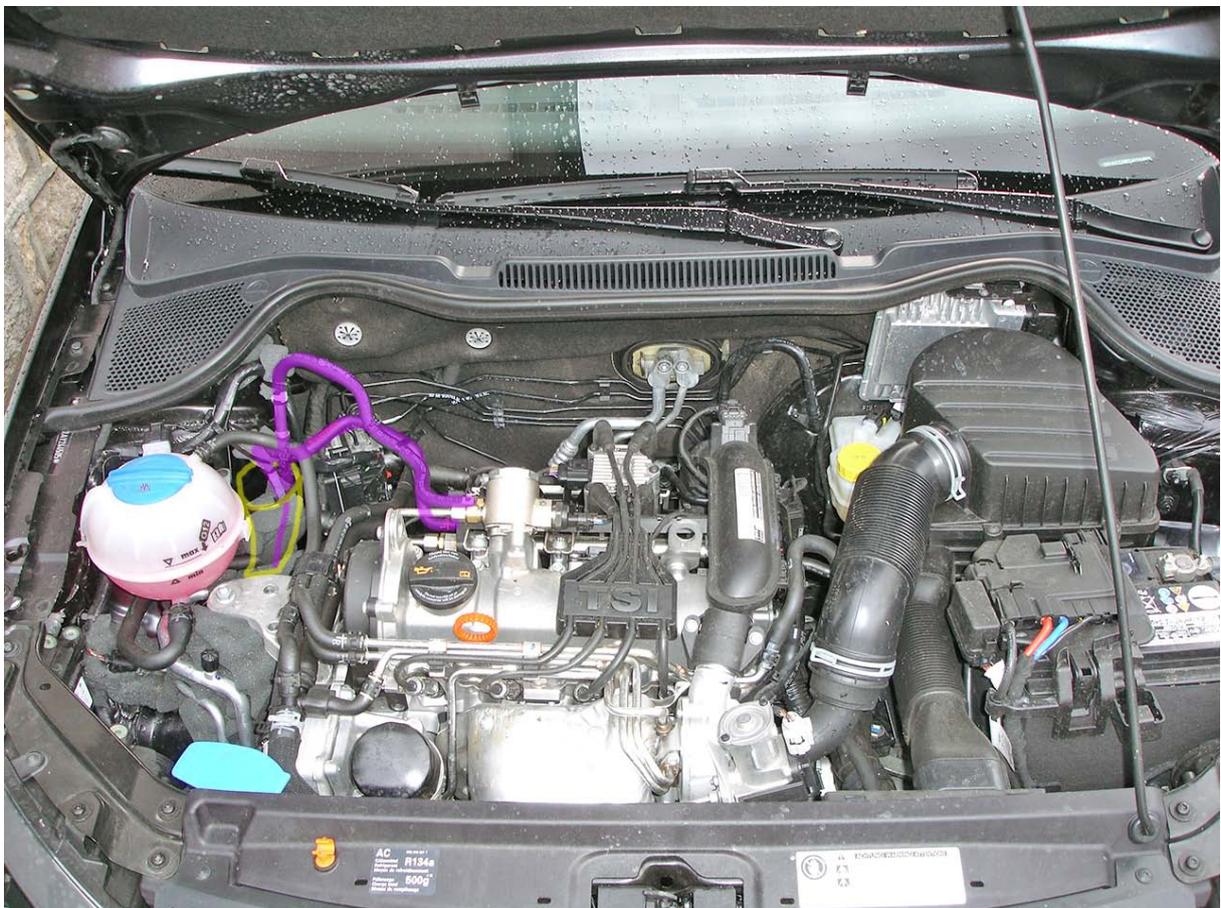
Spritleitungen (farbig markiert)

Es waren die **Spritleitungen** (siehe "**Spritleitungen**").

Diese kommen im Motorraum oben links (vom Kühlergrill aus gesehen) aus einer Art Durchführungstunnel (auf dem Bild gelb symbolisiert), der unter dem Auto bis zum Tank verläuft. Oben im Motorraum, wo die Leitungen herauskommen, sind sie "verklipst" (also durch Kunststoffklipse fixiert).

Allerdings haben die Leitungen dennoch Spiel, man kann sie (gerade die unten dünnere von beiden, die ohne das Metallteil dazwischen) im Clip ein Stück (ca. 5 mm) nach oben rausziehen. Tut man das, so ist das Surren im Inneren weg, rutschen sie wieder herein, so ist es wieder da.

Der Grund: Die Spritpumpe des TSI-Motors "serviert" den Sprit "schubweise". Je höher die Drehzahl, desto mehr Schübe. Durch diese Frequenz vibrieren die Leitungen (gut zu sehen bei offener Motorhaube mit Standgas) und schlackern z.T. in dem Blechtunnel hin und her. Bei mir war bei 2500 U/min wohl die Resonanzfrequenz des Handschuhfachs erreicht, ich habe aber auch schon hier von anderen Leuten gelesen, die woanders Vibrationsgeräusche hatte, bei anderen Umdrehungen. Die Ursache ist aber (neben der anderen Möglichkeit, einer defekten Spritpumpe) die gleiche.
