Turboschaden – Oktober 2010, Ford Focus 1.8 DI (90 PS, BJ 2001, 168 tkm)

Ford 1.8 Turbo DI

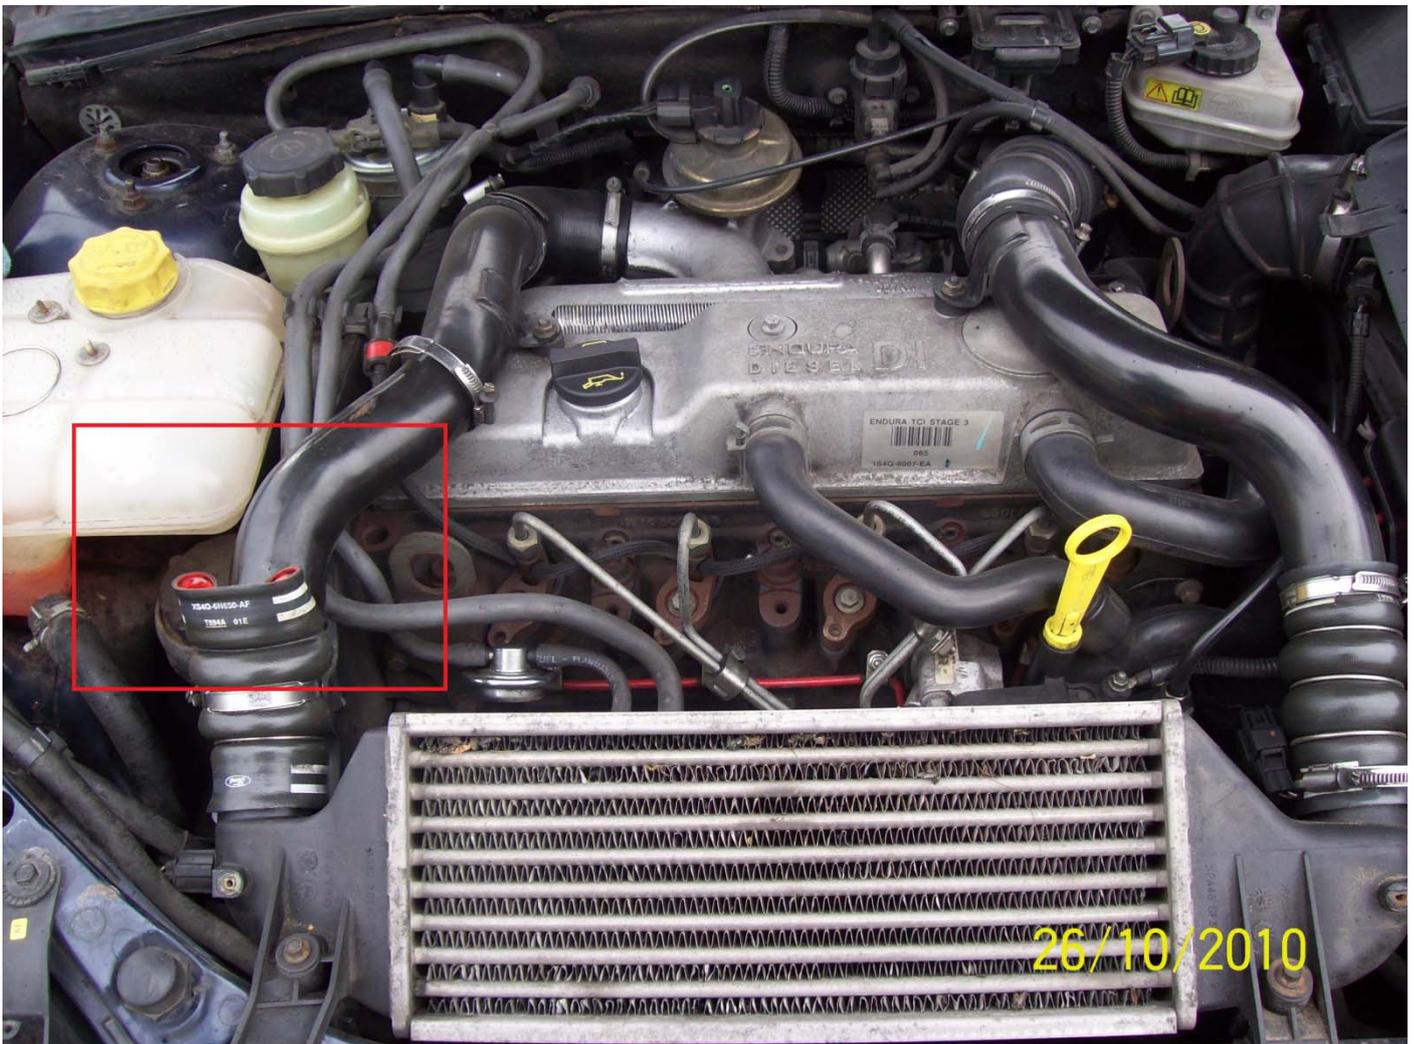
Nachdem die Welle des Turboladers gebrochen ist, ist viel Öl (ca.2l) in den Auspuff gegangen und nur ein bisschen in die Ansaugschläuche und LLK.

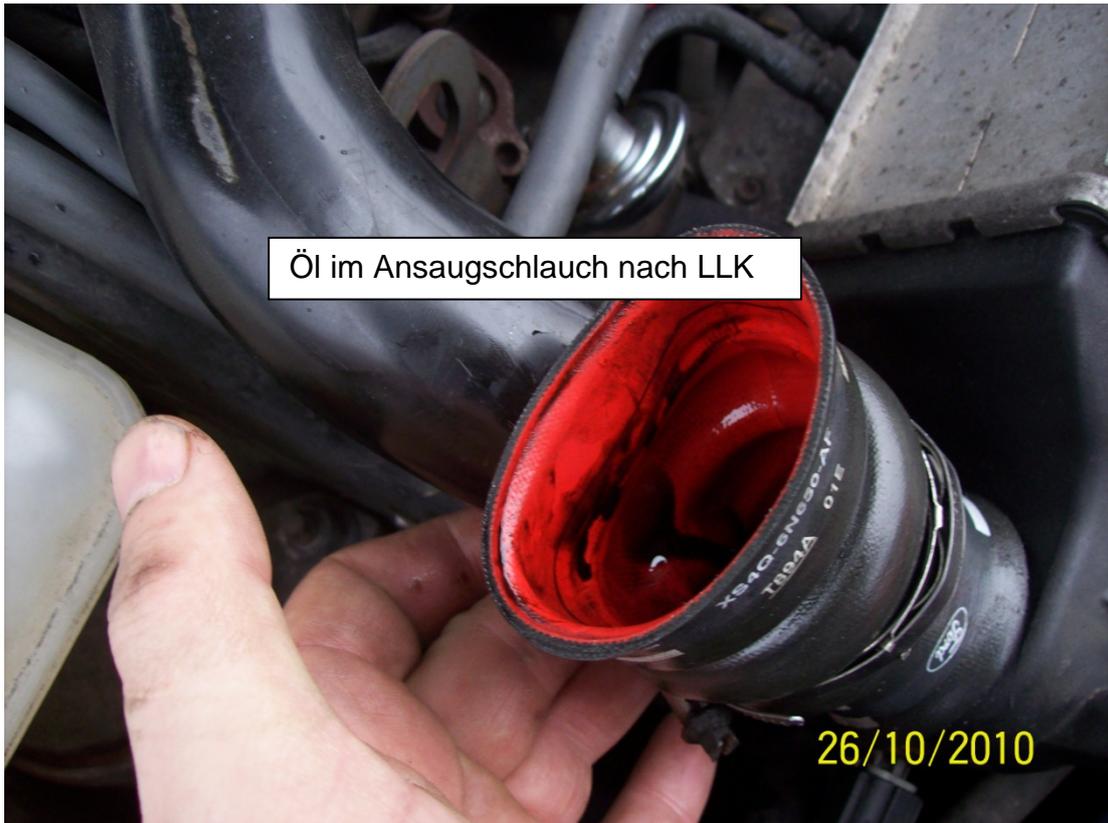
Die Schaufeln des Verdichters sind nach dem Bruch der Welle in das Gehäuse bzw. Verdichterausgang mit voller Energie „hinein geschraubt“ worden, wie das Bild unten zeigt.

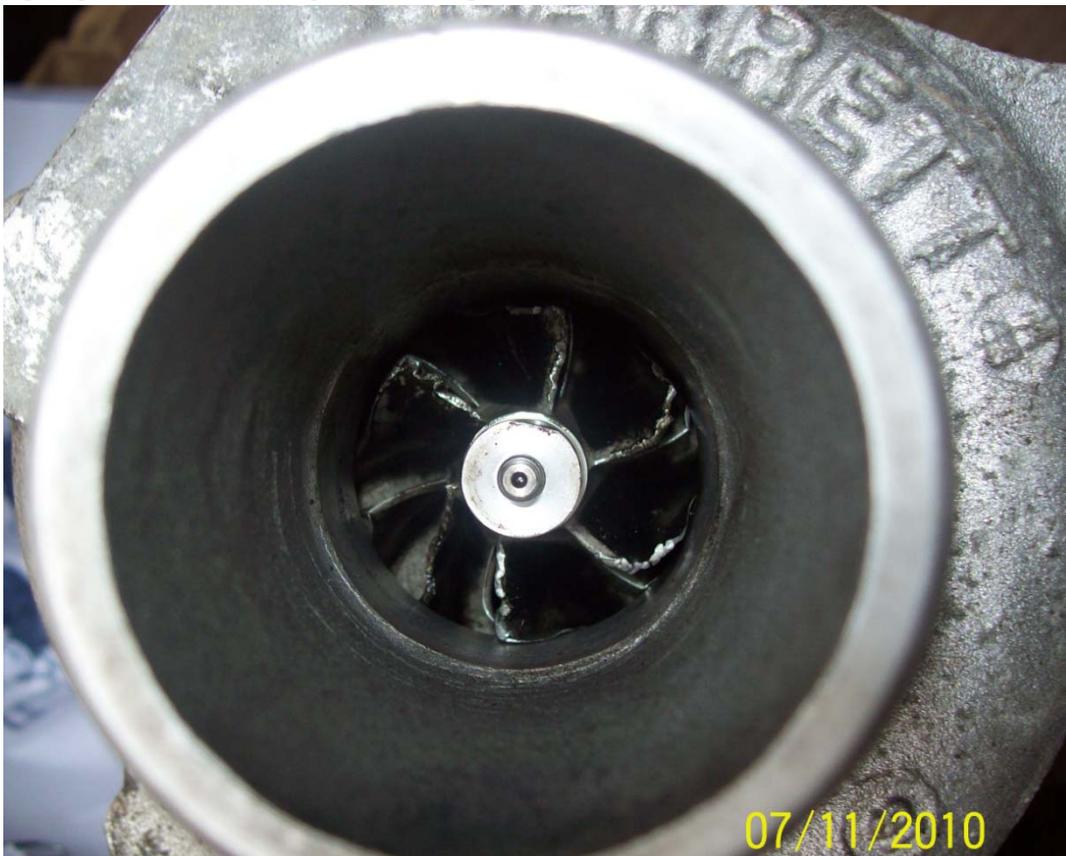
Metallspäne (kleine Teilchen der Schaufeln des Verdichters) wurden im Schlauch vor dem LLK sowie im LLK selbst gefunden. Auch nach dem LLK ist im Ansaugschlauch etwas Metallspäne vorhanden gewesen. Deswegen muss vor dem Einbau des neuen Turboladers der ganze Ansaugbereich (Schläuche +LLK) gründlich gereinigt werden.

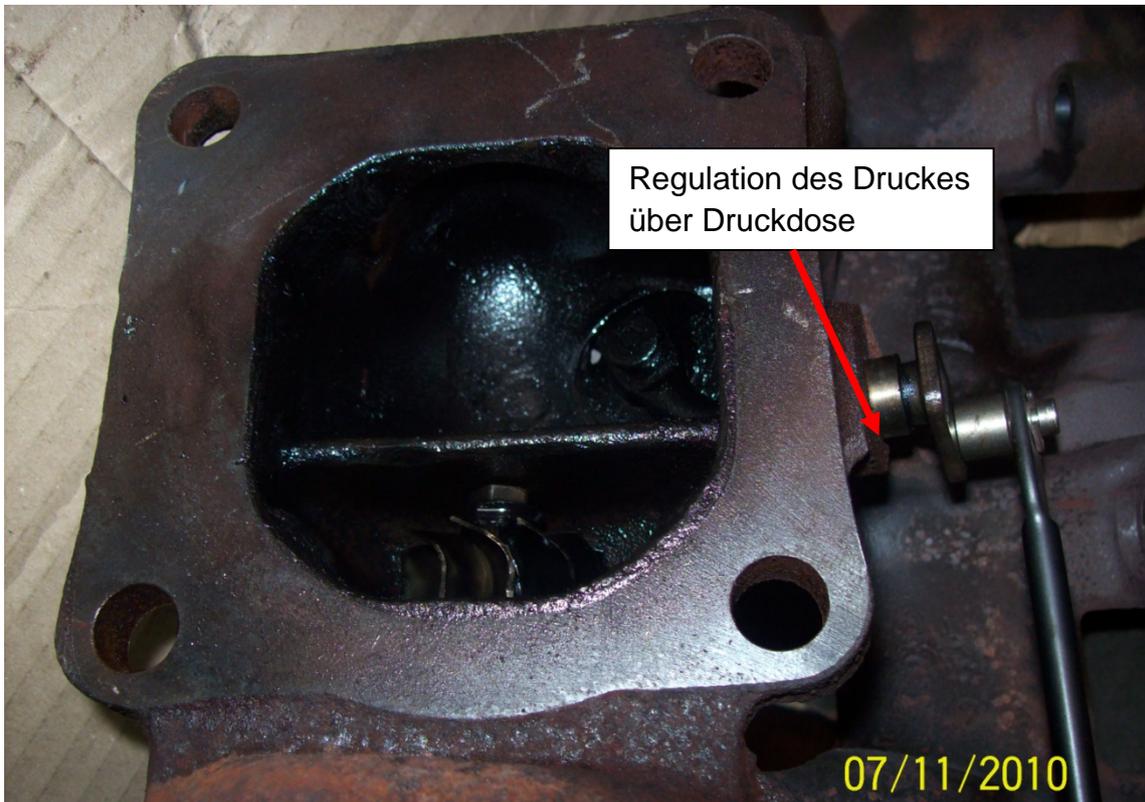
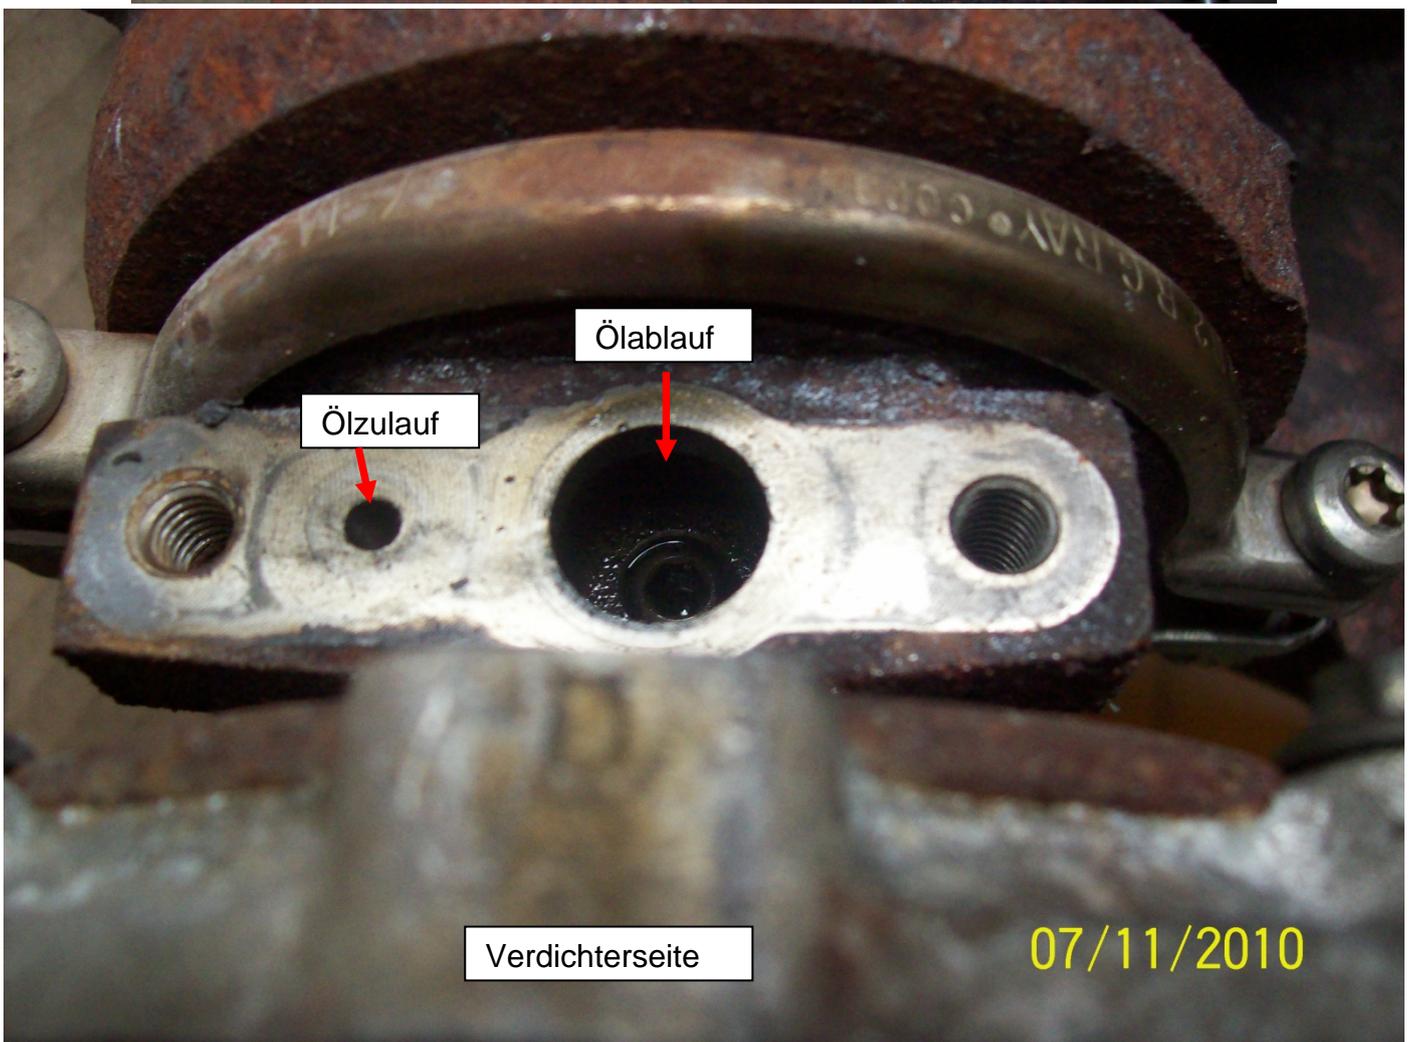
Der relative kleine Durchmesser des Ölzulaufs (ca. 3 mm) kann sich im Fall von irgendwelchen Verkleinerungen des Durchmessers (Ablagerungen) negativ auf Schmierung des Turboladers auswirken und somit einen vorzeitigen Ausfall verursachen.

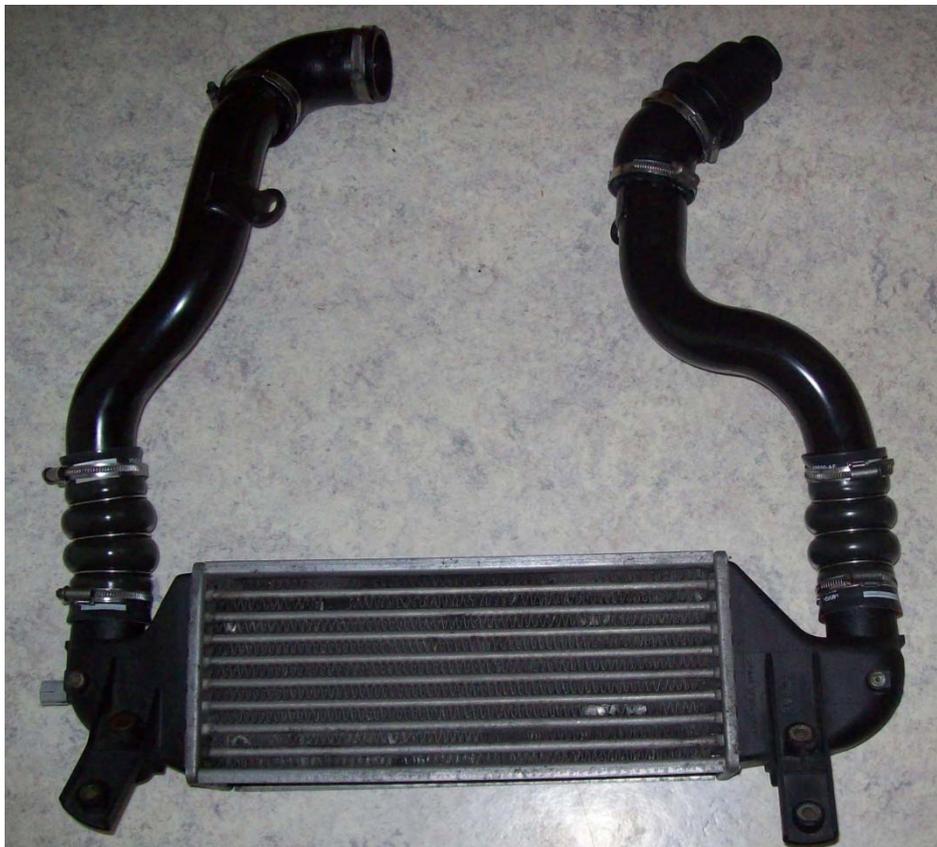
Ausgebaute und gründlich gereinigte Schläuche der Ansaugstrecke und LLK:
