17954823-01

Geräusche vom Federbein/Zusatzdämpfer

E87 E90 E91 E92 E93

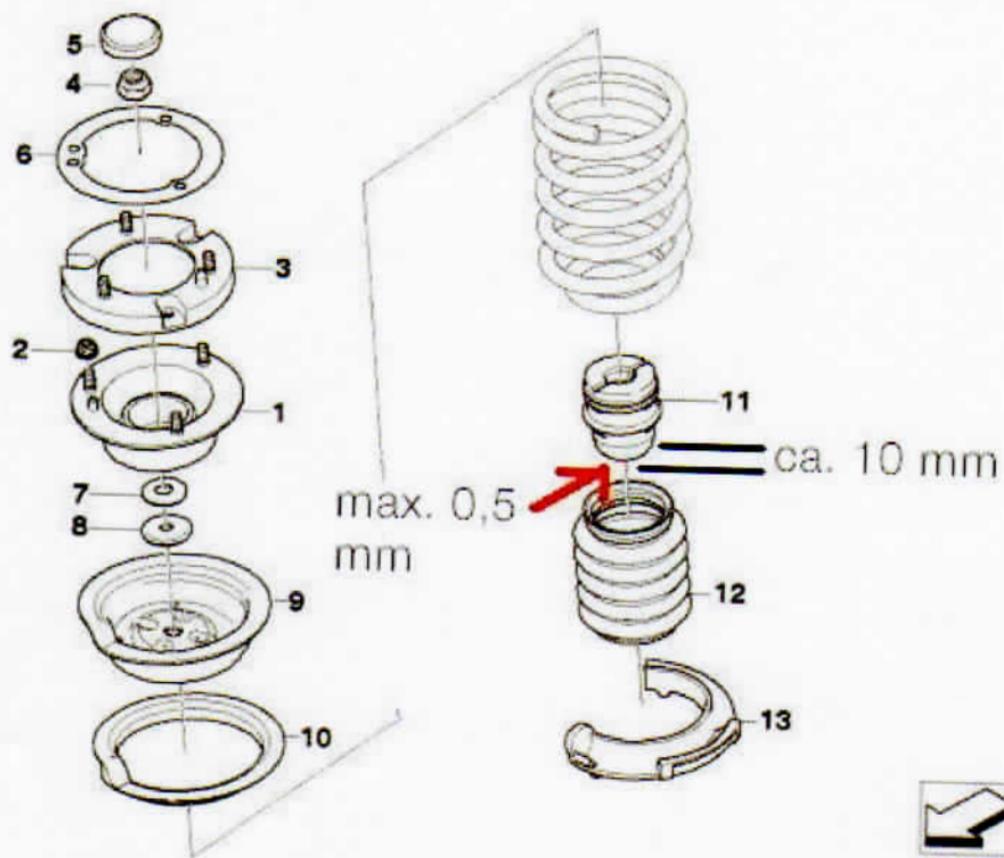
Geräusche vom Federbein/Zusatzdämpfer (siehe Anlage 1) beim Überfahren von Bodenunebenheiten bzw. beim Ein- und Ausfedern. Nicht zu verwechseln mit Geräuschen vom Stabilisatorgummi vorne (PuMA-Maßnahme 5318539). Das Geräusch kann meist im Stand durch Ein- und Ausfedern reproduziert werden. Bei Unterlage eines Papierees (siehe Anlage 2) zwischen Zusatzdämpfer (1) und Anschlagkappe (2) ist das Geräusch nicht mehr vorhanden.

Relativbewegung des Zusatzdämpfers und Anschlagkappe unten. Das Einbringen von Reinigungsmittel (z.B. Felgenreiniger, Reifenschaum) oder Wachs (z.B. durch die Waschanlage) begünstigt diesen Effekt.

1. Zusatzdämpfer erneuern. Beim neuen Zusatzdämpfer im unteren Bereich (siehe Anlage 3) mit feinem Schmirgelpapier die Formhaut abschleifen (max. 0,5 mm)
2. Federbein säubern (Schmutz-, Öl- und Fettfrei!).
3. Federbein zusammenbauen. Achtung: Zusatzdämpfer nicht be fetten!
