Elektrische Fehler in der Trailer EBS Anlage (für Softwarestand C1 bis D) mit Anhängerbremsventil 971 002 802 0

Diese Information bezieht sich auf Fehler bei der Signalübermittlung zwischen Anhängerbremsventil 971 002 802 0 und dem TEBS Modulator.

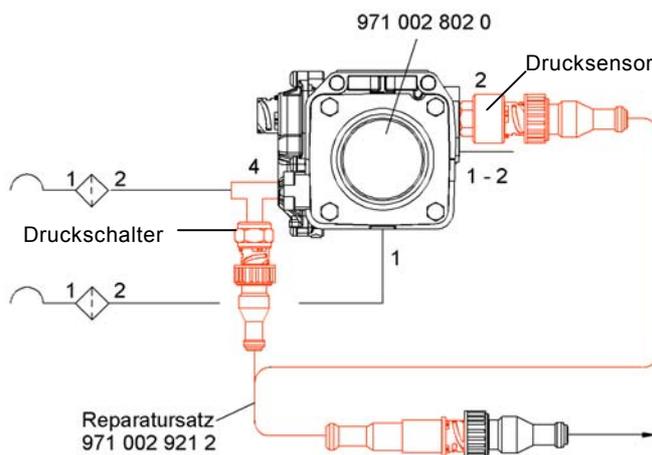
Reparatursatz 971 002 921 2 bei Softwarestand C1, C2

Bei Anzeige einer der folgenden Fehlernummern im Diagnosespeicher des Modulators ist von einem Defekt am elektrischen Teil des Anhängerbremsventils auszugehen:

Das vorhandene ABV 971 002 802 0 ist mit dem Rep.-Satz 971 002 921 2 oder 971 002 922 2, je nach Softwarestand der TEBS Elektronik, nachzurüsten.

- Y-Kabel
- Druckschalter
- Drucksensor
- Schottverschraubung
- Kontermutter
- T-Stück

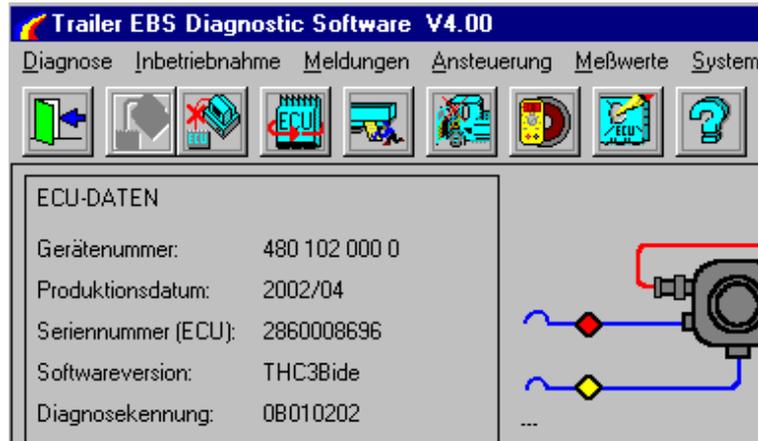
Wo findet man den Hinweis auf den Softwarestand der TEBS

Hier z.B. C3
THC3Bide
