## **Bisher bekannte Feldabhilfen Opel Insignia**

**Stand 25.09.2009**

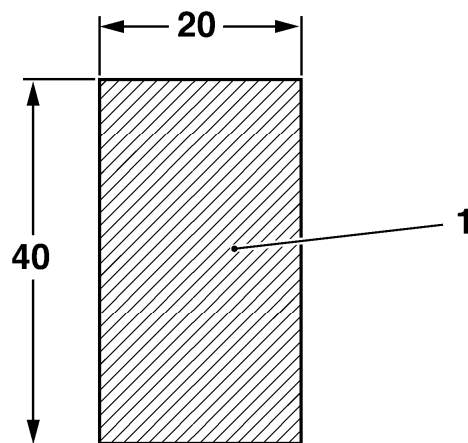
**I**

E0002510 Hintere Laderaumabdeckung fällt aus Halterung. Sports Tourer

Im Fall einer Kundenbeanstandung sind die beiden mittleren Befestigungsclips der hinteren Laderaumabdeckung mit Schaumstoffstreifen zu bekleben.

1. Hintere Laderaumabdeckung ausbauen
  - Laderaumabdeckung ausclipsen (4x).
2. Schaumstoffstreifen zuschneiden (Bild I, 1).
  - 2x Schaumstoffstreifen aus Dämpfungsstreifen Kennzeichen auf das Maß 20x40 mm zuschneiden.

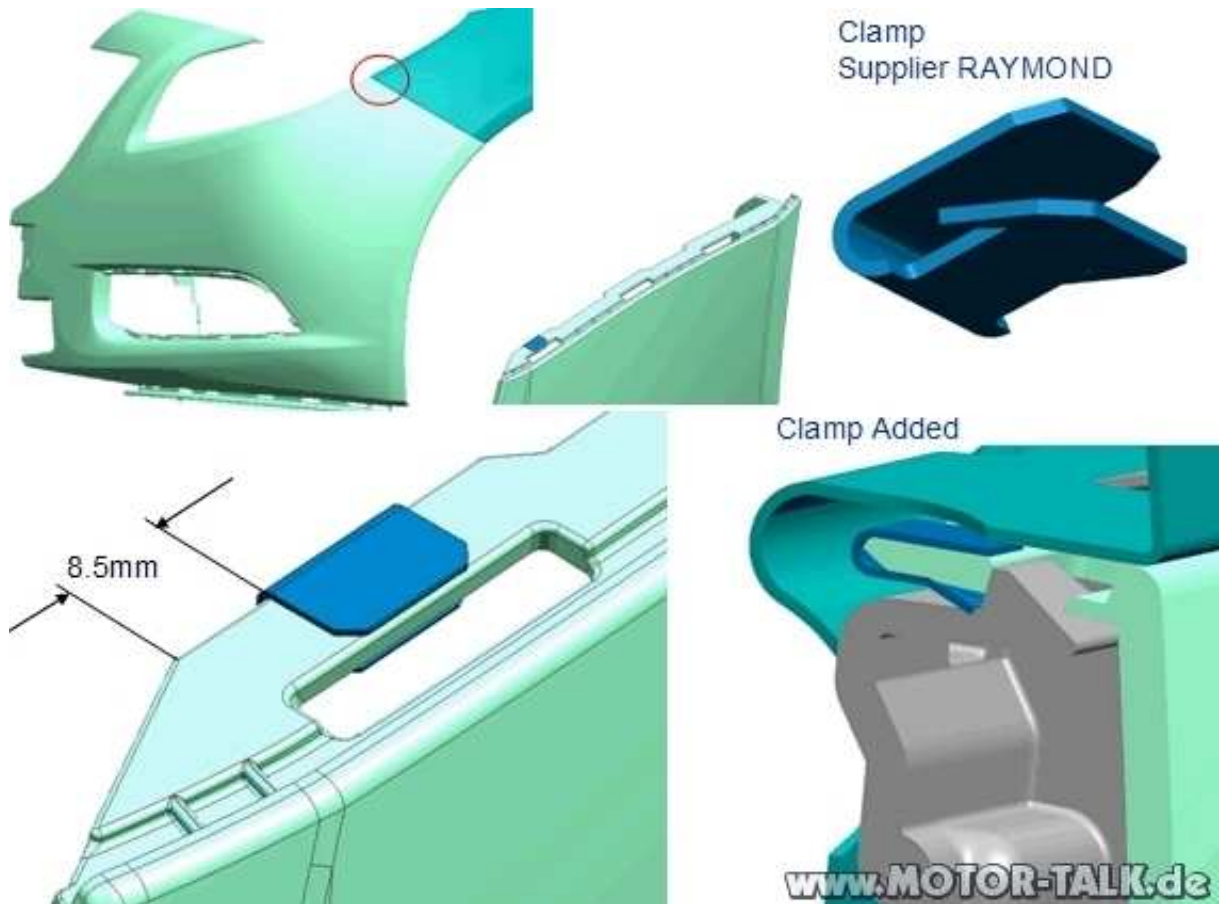
**Abhilfe E0002520 Stoßfänger vorn - Springt aus Führung am Kotflügel:**

E0002520 Stoßfänger vorn - Springt aus Führung am Kotflügel
