Modell	Modell-Typ	Modelljahr	Veröffentlichungsdatum
CIVIC 3D	FN2	07, 08, 09, 10, 11	22-02-12
			Verfasser Honda Deutschland GmbH Customer Service Operation

Rückruf-Aktion 5HM: Beschädigung am Motorraumkabelbaum (Civic Type R 2007-2011) - VIN-Erweiterung !

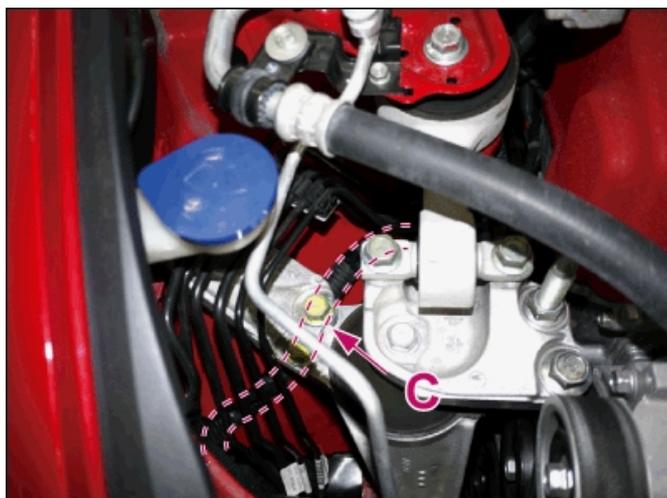
Durch die falsche Verlegung des Motorraum-Kabelbaums bei der Montage können die Kabel wie unten dargestellt (C) unter den seitlichen Motorlager-Bolzen eingeklemmt und beschädigt werden.

Dadurch kann durch die Schwingungen beim Fahren die Isolierung durchgescheuert und die Leiter freigelegt werden, es kommt zum Kurzschluss.

Das Montageverfahren wurde geändert, um sicherzustellen, dass der Kabelbaum im Motorraum korrekt verlegt wird und beim Einbau nicht unter die Sicherungsschrauben der seitlichen Motorlager geraten und eingeklemmt werden kann.

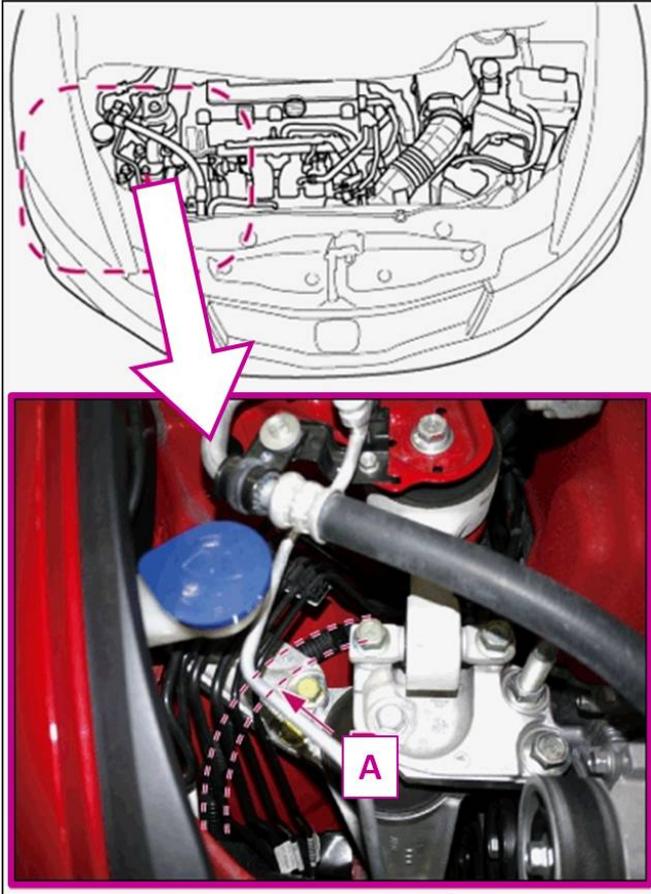
Korrekte Verlegung A

2. Der Motorraum-Kabelbaum sollte wie unten in A dargestellt verlegt sein, d.h. zwischen der Versteifung des seitlichen Motorlagers und dem Radhaus mit Abstand zur Karosserie.

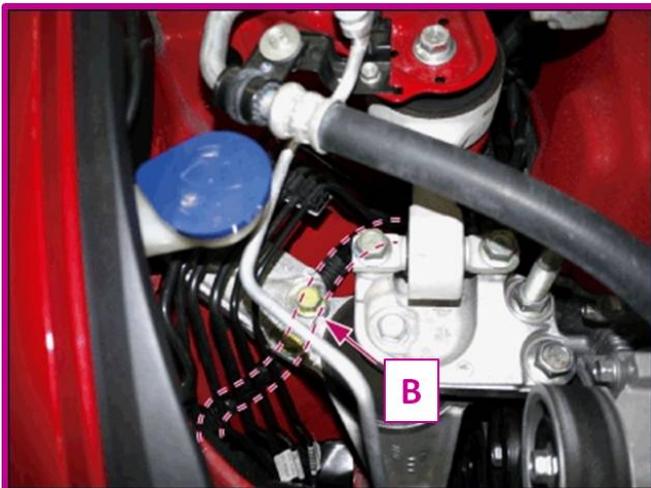
Falsche Verlegung B

3. Der Motorraum-Kabelbaum darf **nicht** wie im Beispiel B unten dargestellt unter dem seitlichen Motorlager geführt sein.

Bei falscher Verlegung des Kabelbaums unterhalb der Motorlager-Bolzen können Kabel beschädigt sein, eine weitere Überprüfung gemäß dem im Abschnitt Reparaturanleitung beschriebenen Verfahren sollte durchgeführt werden.

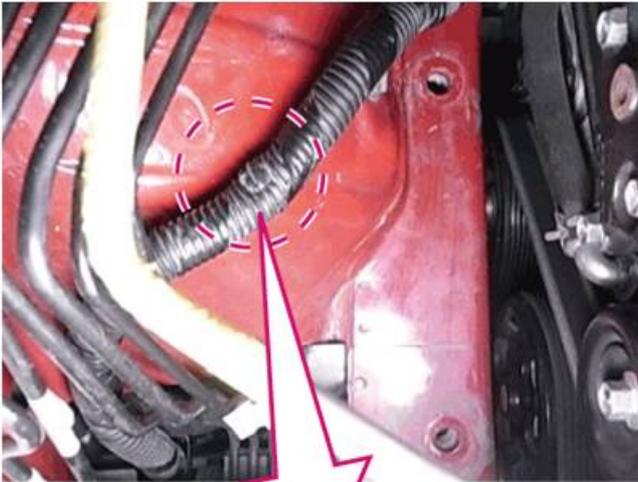
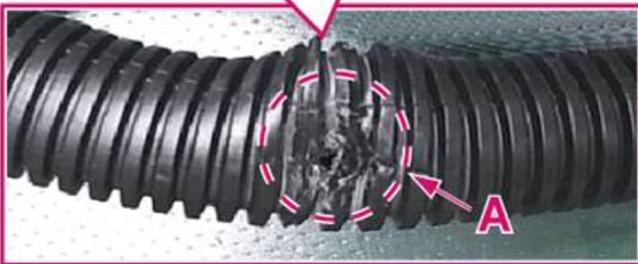
3. Überprüfen Sie den Motorraum-Kabelbaum auf Schäden am Wellrohr.

- Wenn das Wellrohr gebrochen ist oder gequetscht wurde (A), dann mit Schritt 4 weitermachen.
- Wenn kein Schaden am Wellrohr vorliegt, dann mit den nachstehend gezeigten Schritten zur Verlegung des Motorraum-Kabelbaums fortfahren.

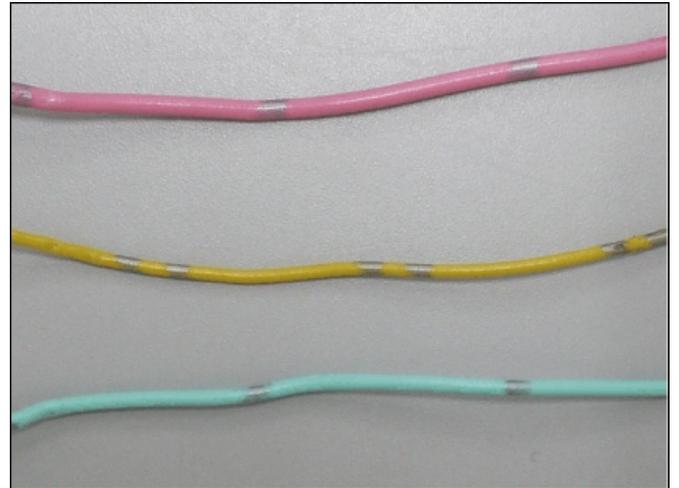
Zustand 1

Kein Schaden an Isolierung oder Leiter:

Da bei **keinem** Kabel die Isolierung beschädigt ist oder ein Leiter freiliegt, die Kabel zurück in das Wellrohr legen, das Ganze mit Isolierband umwickeln und die nachstehenden Schritte zur korrekten Verlegung des Kabelbaums durchführen.

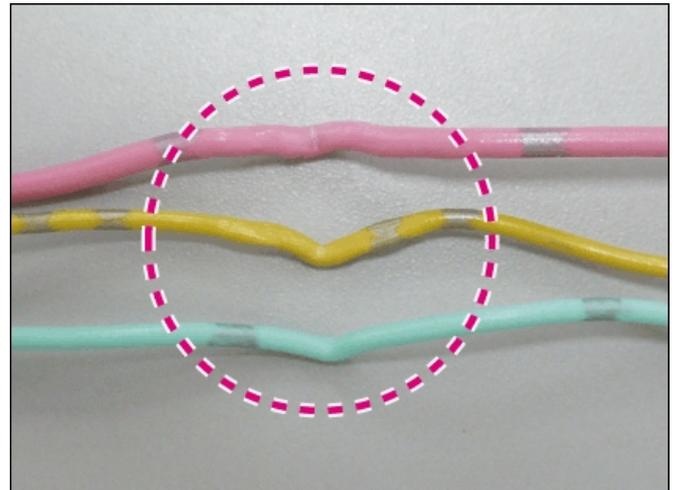
Zustand 2

Isolierung oberflächlich beschädigt ohne Freilegung des Leiters:

Bei geringfügiger Beschädigung der Isolierung ohne Freilegung eines Leiters kommt diese Reparaturmethode zur Anwendung.

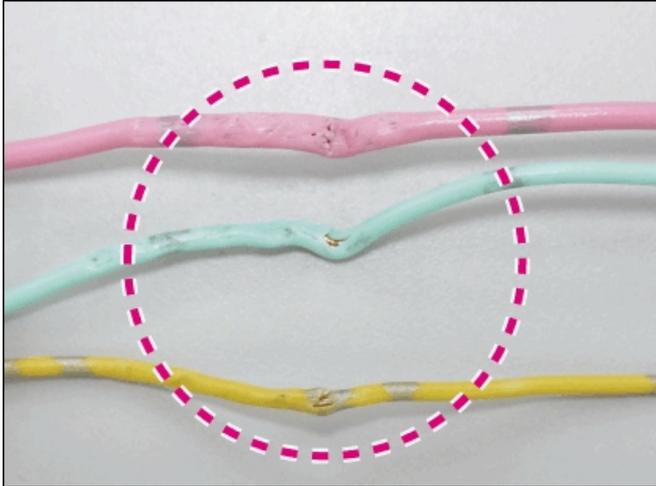
Zustand 3

Isolierung beschädigt mit Freilegung des Leiters:

Wenn eines der Kabel so stark beschädigt ist, dass ein Leiter freiliegt, ist der gesamte Motorraum-Kabelbaum zu ersetzen.
