CLK 200 W209 Ausbau Kompressor zwecks Kurbelgehäuseentlüftungs-Schlauchwechsel + diverse sinnvolle Service Arbeiten die ohnehin anfallen.

Mercedes CLK 200, 163PS,1796 ccm
EZ 2005
KM ca 110tkm
Motor M271
C209.442

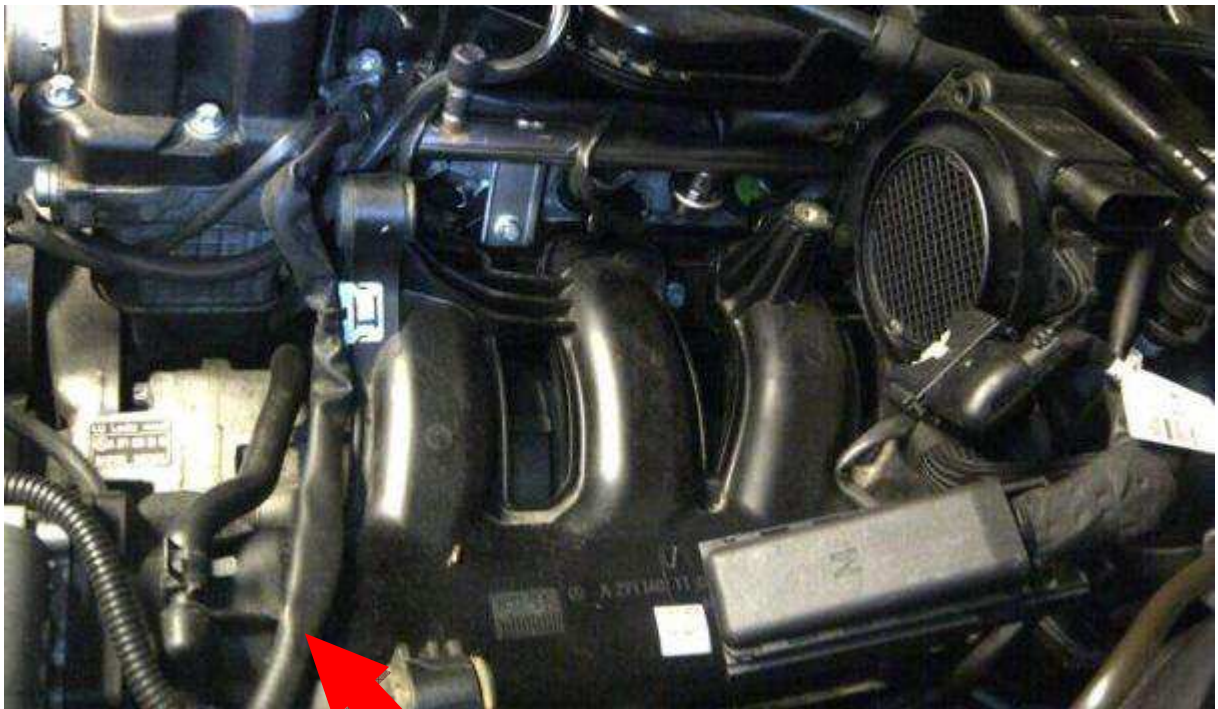
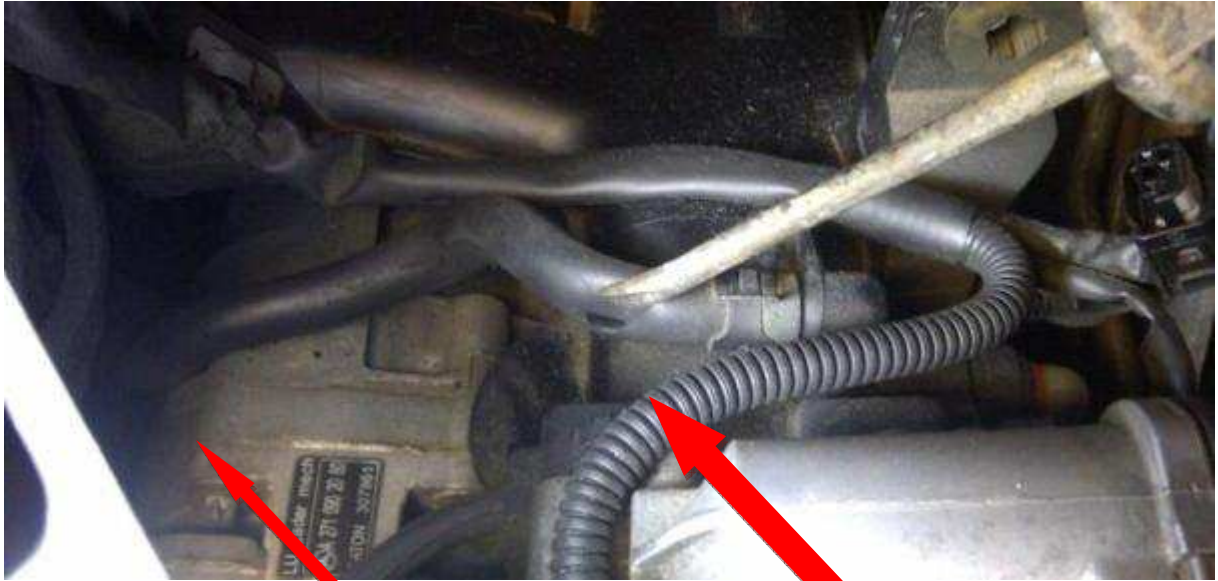
Motorraum ohne Luftfilterkasten:

Auf dem Bild sieht man den ersten defekten Schlauch. Der hat gleich 2 Löcher, eins oben und eines weiter unten. Unten ist eine Schelle, die man jetzt schon mit einen Spitzen Schraubendreher entfernen kann. Eine Schraubschelle könnte mit dem neuen Schlauch verbaut werden:

Ich dachte erst es reicht nur den Schlauch auszuwechseln ABER in 99.9% der Fälle ist der Untere / weiterführende Schlauch auch defekt (gemäss WEB) -> war bei mir so, also weiter ..

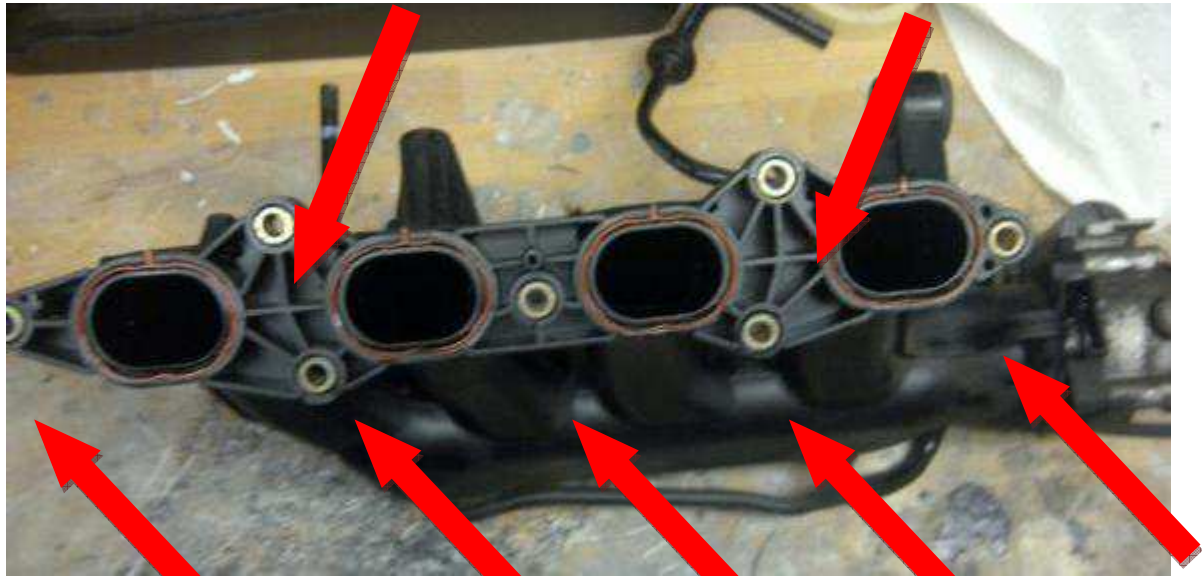
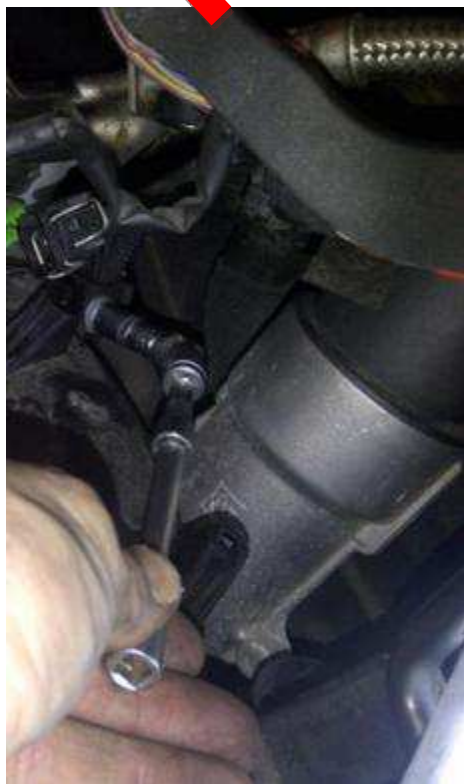
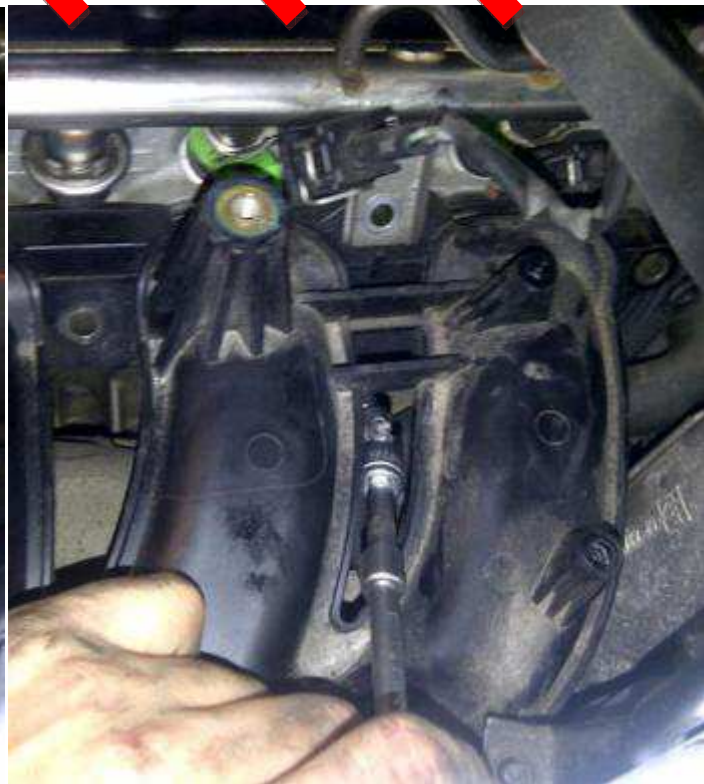
2) Luftansaugtrakt am Zylinderkopf abschrauben

->Siehe Fotos. Die Spritleitung muss nicht abgebaut werden, die 2 Halter können ein wenig gebogen werden um den Ansaugtrakt auszuhebeln. Die Dichtungen fallen nicht heraus und können bequem und sicher gewechselt werden:

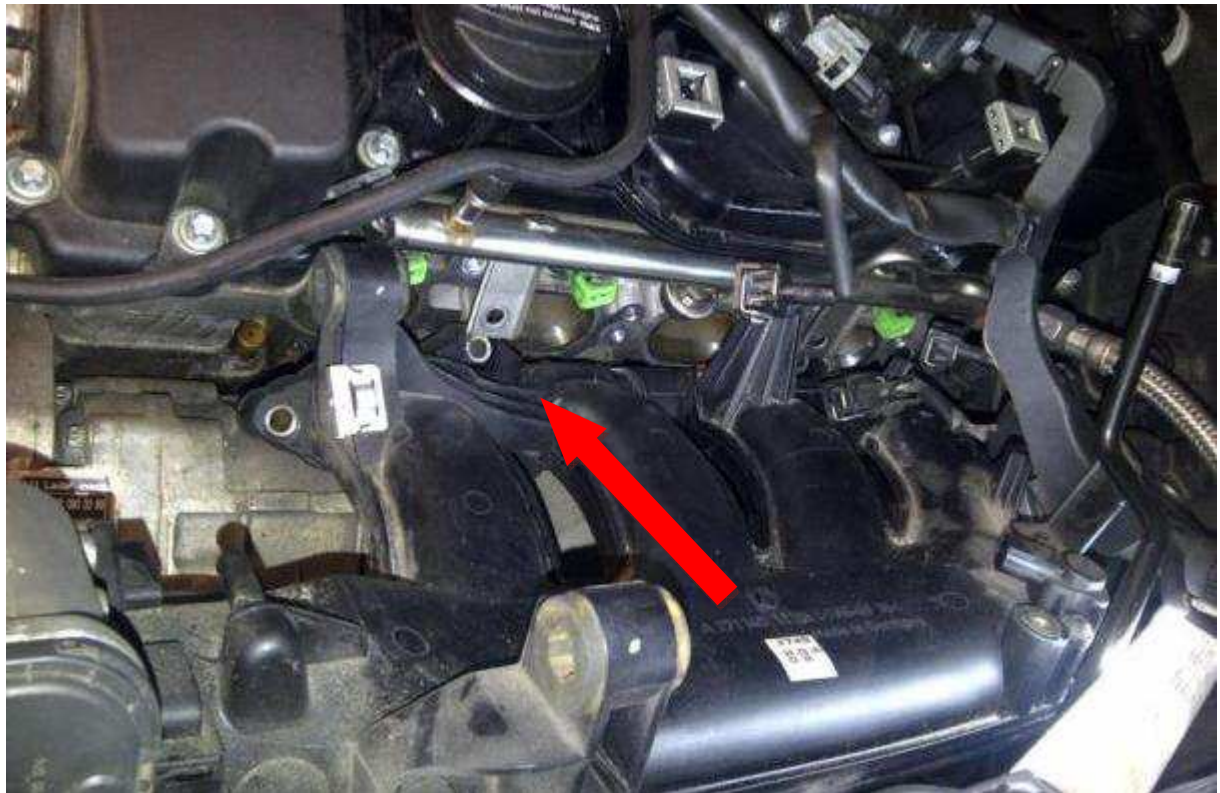
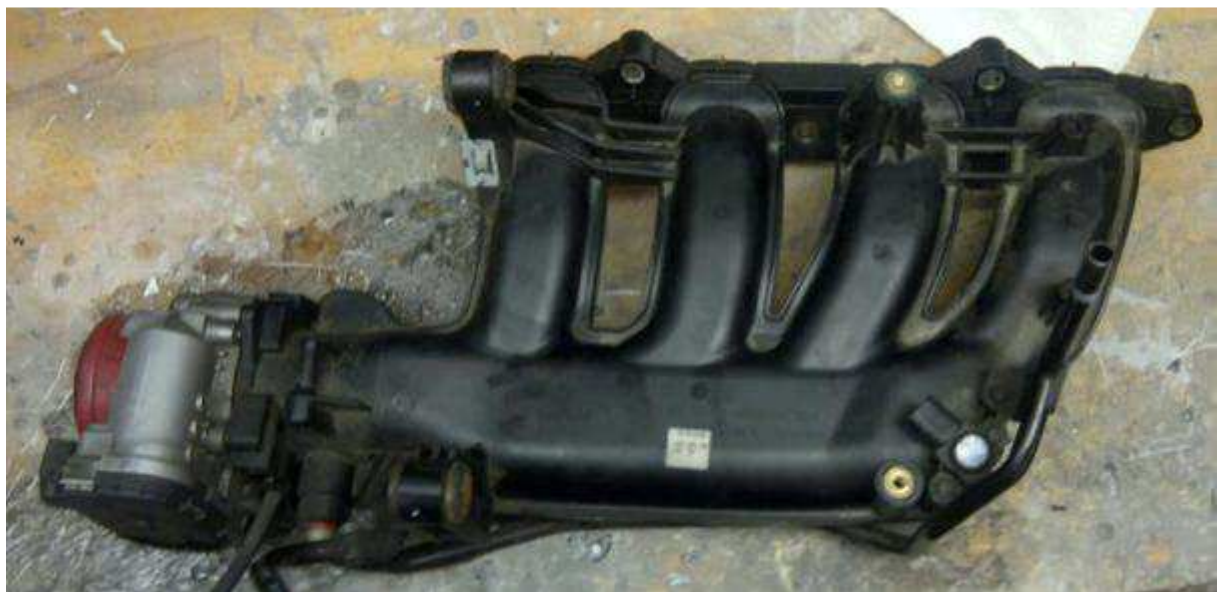
Heraus hebeln ist möglich:

Das ganze Ding war extrem verölt-> Bremsenreiniger.

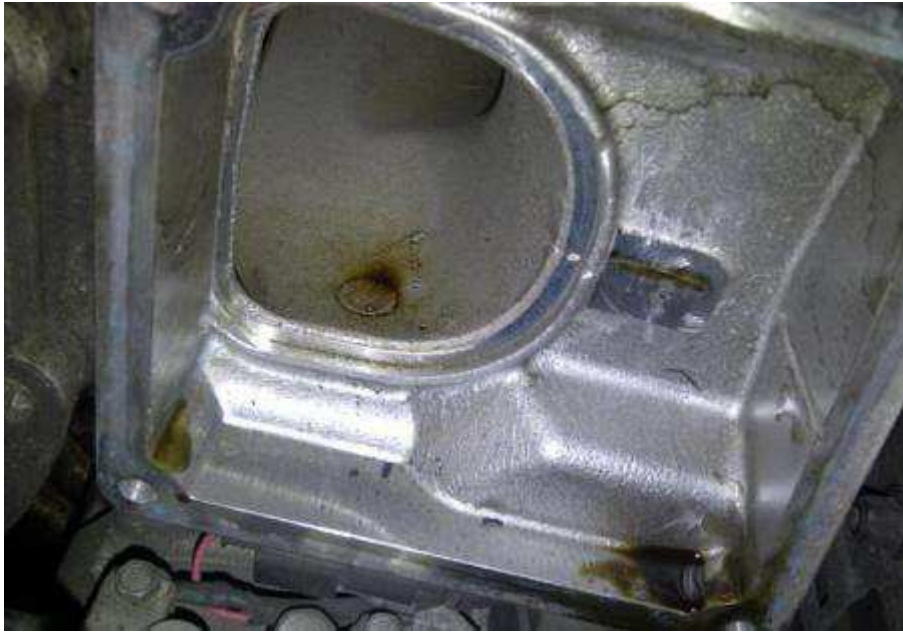
Das Öl stand bei mir auch noch im Kompressor sowie den Luftschläuchen-> Bremsenreiniger

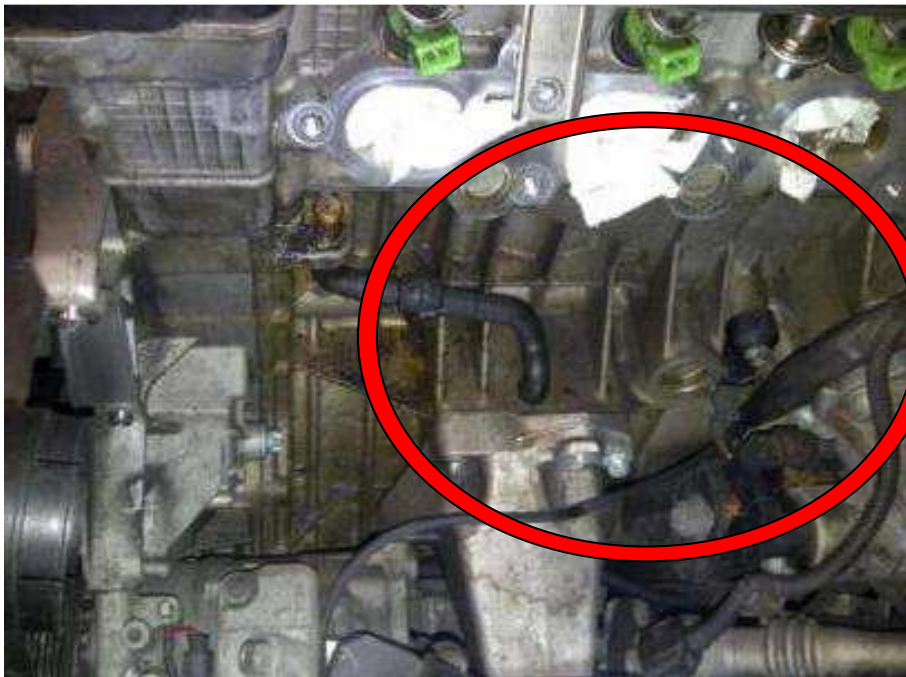
6) Motorraum ohne Kompressor

->defekte Schläuche wechseln. Das Ventil hab ich gleich mit getauscht:

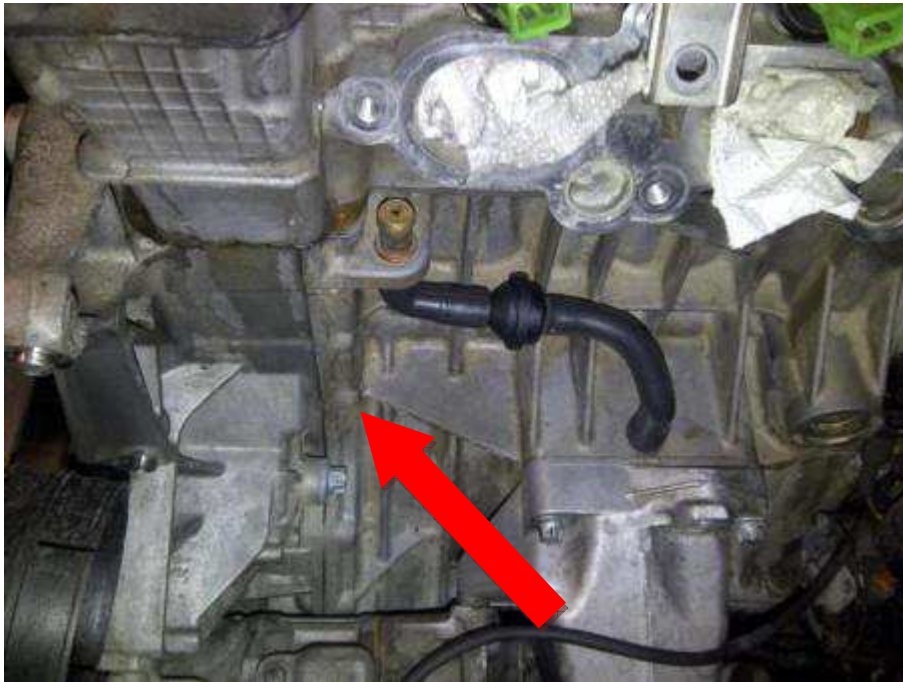
- 4) Dazu muss der Rippenriemen runter. Das ist kein Problem. Dabei stellte ich fest, dass die Spannrolle ein winziges aber spürbares Spiel hat. Lustigerweise muss zum Wechseln der Keilriemenspannrolle der Sch****Kompressor abgebaut werden, da sich eine Schraube darunter befindet. Also lohnt es sich die Spannrolle direkt mit zu wechseln!! Dauert 10 Minuten länger.

So dort sieht man die tolle Schraube die raus muss um die Spannrolle zu wechseln--> Also wechselt sie direkt mit, da ihr sonst später den ganzen Spass noch mal macht:

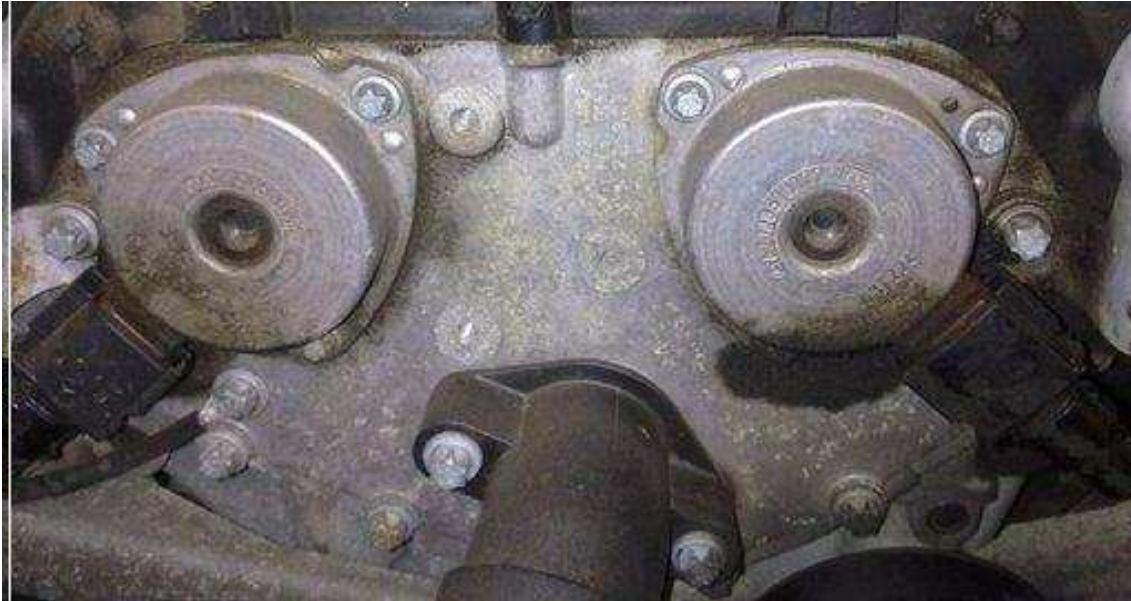
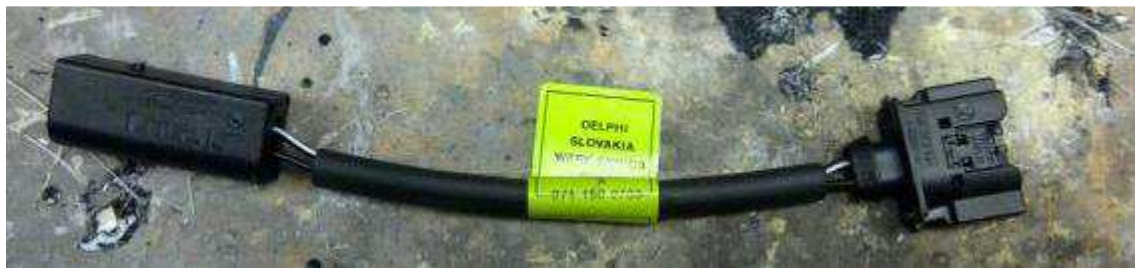
2.Thema: Nockenwellensensoren -Ölstop

Undichtigkeit an den 2 Nockenwellensensoren-> Öl Stop Kabel einsetzen. Damit ölen die Sensoren zwar noch, aber das Öl gelangt nicht mehr in die Adern des Motorkabelbaums.

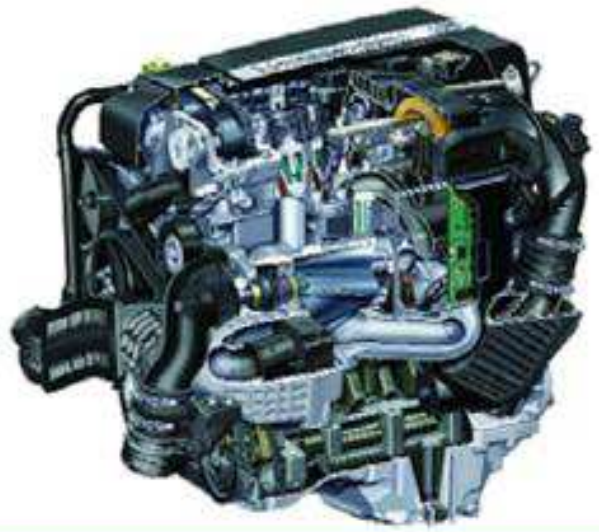
C230CL 1.8 Kompressor Engine Performance Complaint

- Engine vibration, rpm fluctuations at idle, or poor accelerator response along with codes P2020 (P0172), P2046, P201C or P201A may be caused by a tear in the partial load vent hose at the connection to the crankcase. Air will bypass the mass air sensor – i.e. unmeasured air will enter the intake – causing the engine to run lean.

1. Remove the supercharger. Refer to WIS document AR09.50-P-4705QK.
2. Remove and install partial load vent hose for crankcase ventilation.
3. Install the supercharger according to the WIS document above.

- Note: Use a "click clamp" as specified in parts information for securing hose. Ensure that the clamp is positioned as close to the end of the hose as possible and fastened tight.
