Inhalt / Kurztext

Bei der Beurteilung von Bremsscheiben im Rahmen von Hauptuntersuchungen und anderen amtlichen Fahrzeugprüfungen sind die im ausführlichen Text genannten Hinweise zu beachten.

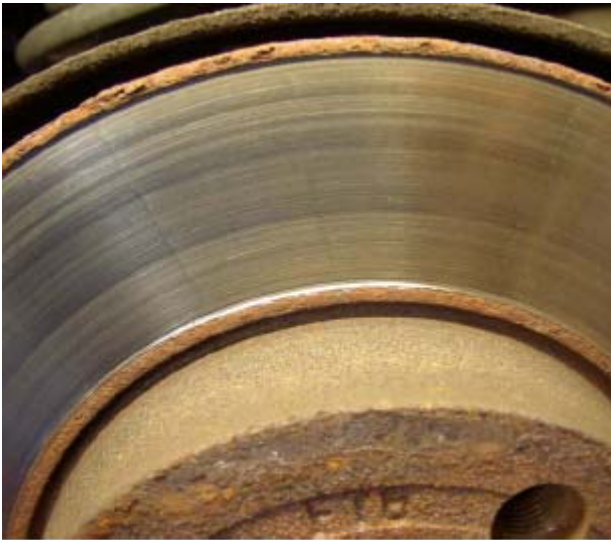
Eine starke schmale Oxidationsschicht am äußeren und inneren Rand der Reibflächen täuscht leicht einen übermäßigen Verschleiß vor (Bild 1). Umgekehrt können Bremsscheiben mit glatter, blanker Reibfläche und ohne aufkorrodiertem Rand zum Unterschätzen des tatsächlichen Verschleißes führen. In Zweifelsfällen ist die tatsächliche Bremsscheibendicke mittels der Bremsscheibenmesslehre zu ermitteln. Dabei sollte möglichst weit innen gemessen werden, da hoch belastete Bremsscheiben hier zu verstärktem Verschleiß neigen.

Bei der Untersuchung von Bremsscheiben auf Rissbildung ist zu beachten, dass Konturlinien angeklebter Bremsbeläge leicht mit durchgehend verlaufenden Rissen verwechselt werden können (Bild 1).

Bild 1: Aufoxidierte Ränder / Konturlinien (VW)

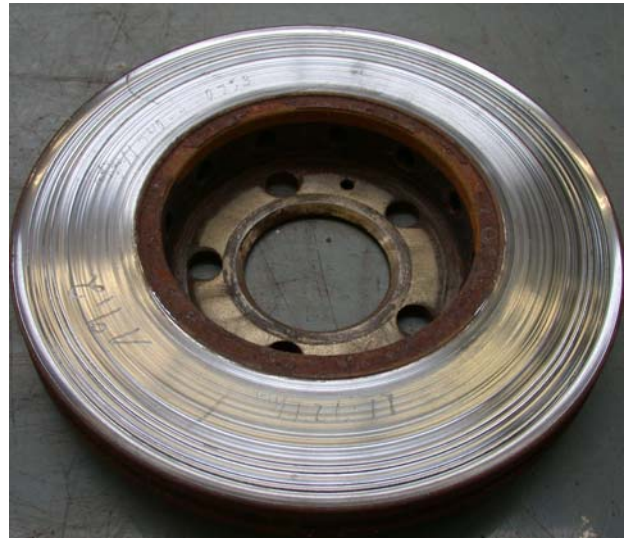
Die amorphe Struktur der Bremsbeläge sowie zeitweise zwischen Bremsbelag und Bremsscheibe eingeklemmte Fremdkörper führen in der Regel zur leichten Riefenbildung an Bremsscheiben. Bei der in den Bildern 2 und 3 dargestellten Bremsscheibe mit einer ausgeprägten Riefenbildung hat sich das Bremsverhalten gegenüber neuwertigen Bremsscheiben ohne Riefen nicht verschlechtert.

Riefen bis zu einer Tiefe von etwa 0.3 mm sind daher nicht zu beanstanden, sofern auch im Riefengrund die Mindestdicke der Bremsscheibe nicht unterschritten wird. Die in den Bildern 2 und 3 dargestellte Bremsscheibe wäre daher hinsichtlich der Riefenbildung nicht zu beanstanden. Allerdings hat sie am Außenrand die Verschleißgrenze fast erreicht (19,2 mm von 22 mm).

Bild2: Übersicht Bremsscheibe mit Riefen (VW)

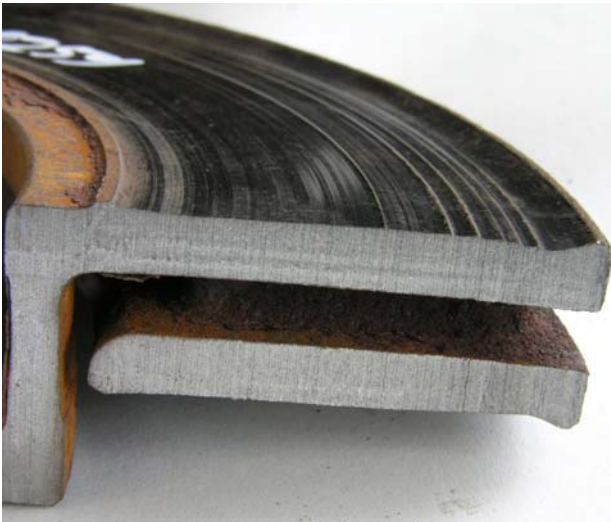
Bild 3: Bremsscheibe mit Riefen geschnitten (VW)

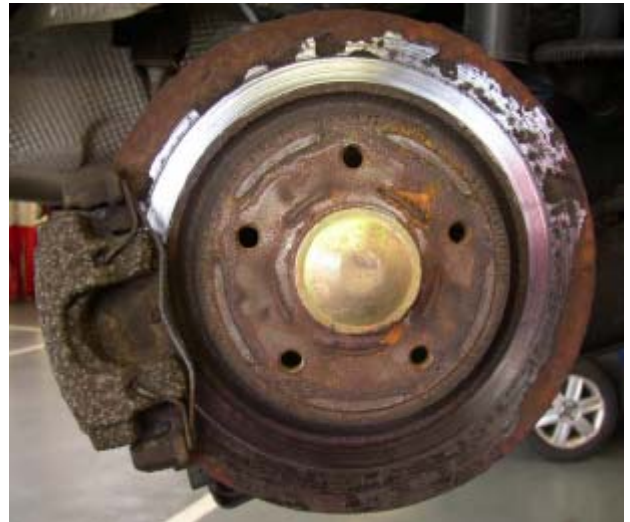
Bei einigen Fahrzeugtypen kommt es an der Innenseite der Bremsscheiben zur Korrosion im Bereich der eigentlichen Tragfläche. Dies gilt vermehrt auch für die Innen- und Außenseite der hinteren Bremsscheiben von frontgetriebenen Fahrzeugen, die hauptsächlich teilbeladen und innerorts betrieben werden (Bild 4).

Bild 4: Unzulässig stark korrodierte Bremsscheibe (VW)

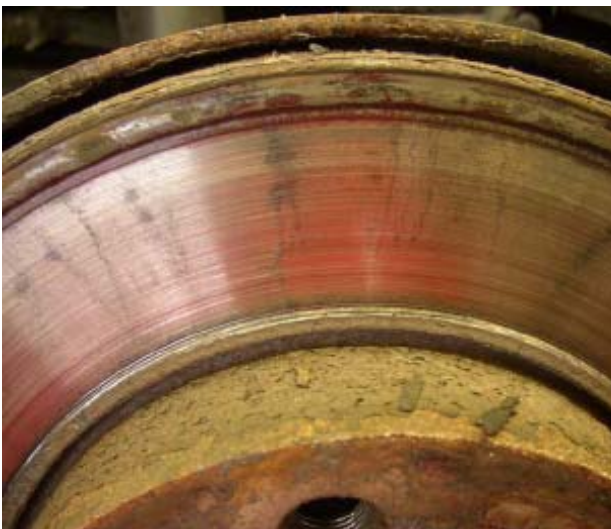
Vergleichsmessungen der Volkswagen AG zwischen voll tragenden Bremsscheiben und Bremsscheiben mit teilweise korrodierter Reibfläche haben gezeigt, dass die maximale Verzögerung eines Fahrzeugs mit kalter* und warmer** Bremsanlage sich nicht unzulässig verschlechtert, sofern höchstens 20 % der Ringflächenbreite der Bremsscheiben-Reibfläche nicht korrekt trägt (Bild 5).

Bild 5: Gerade noch zulässige Bremsscheibenkorrosion (VW)

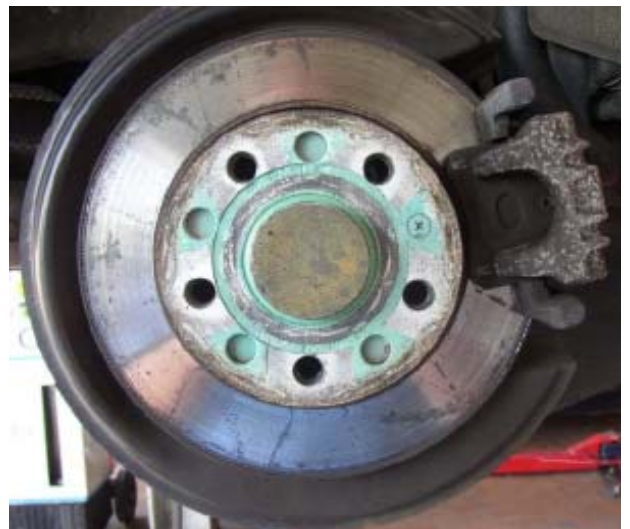
Unter bestimmten umwelt- und betriebsbedingten Einflüssen bilden sich schon nach relativ kurzer Standzeit Bremsbelag-Abdrücke auf der Bremsscheibe. Charakteristisch für diese Abdrücke sind häufig Konturlinien der Bremsbeläge, die teilweise auch nach mehrmaligem kräftigem Bremsen noch vorhanden sind (Bild 6). Diese Flecken und Konturlinien haben keinen negativen Einfluss auf die Bremswirkung und sind daher kein Mangel.

Bild 6: Fleckenbildung durch Ankleben von Bremsbelägen (VW)

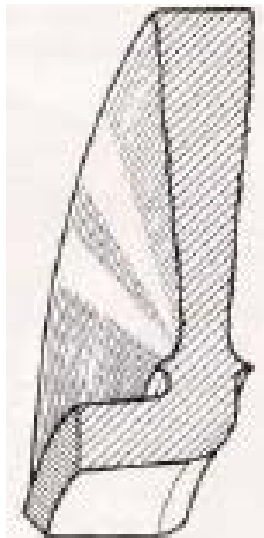
In Abhängigkeit von der Konstruktion und durch eine hohe Belastung der Scheibenbremse kann es zu einem von außen nach innen oder umgekehrt zunehmenden Bremsscheibenverschleiß kommen (Bild 7). Dies ist unter 128a/128g (übermäßiger Verschleiß) und nicht unter 128f/128l (Tragbild) zu beanstanden, sofern das Mindestmaß der Bremsscheibe unterschritten wird.

Von außen nach innen zunehmender Verschleiß ist nicht einfach erkennbar. Diese Bremsscheiben können auf den ersten Blick optisch einen guten Eindruck erwecken, da sich an der Außenkante der Bremsscheibe nur ein leichter Grad bildet. Durch die hohe Belastung hat dieser Grad in der Regel nur eine leichte Oxidschicht und die Reibfläche ist metallisch blank.

Bild 7: Innen unzulässig stark abgenutzte Bremsscheibe (technik-profi AMS)
