Sachverständigenbüro
für KFZ-Technik

04.03.2013

Fahrzeugzustandsbericht

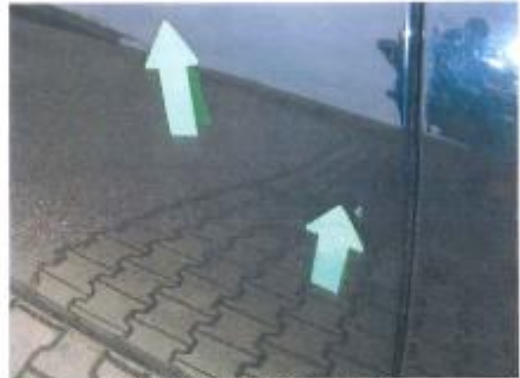
Bild Nr. 008

Anstoß Seitenschweller hinten rechts

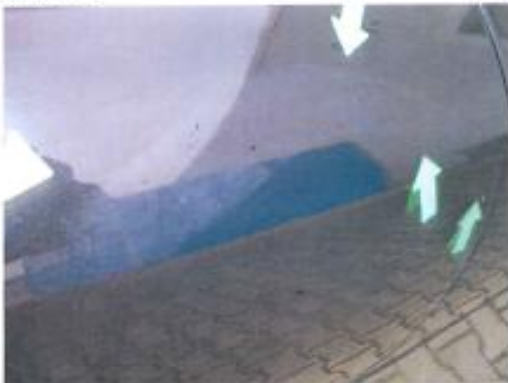
Bild Nr. 009

Delle Türe hinten rechts

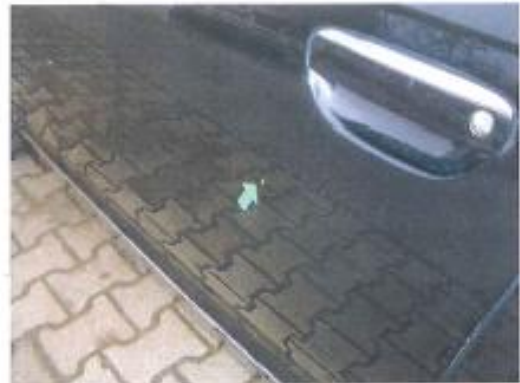
Bild Nr. 010

matte Lackstelle Türe hinten rechts

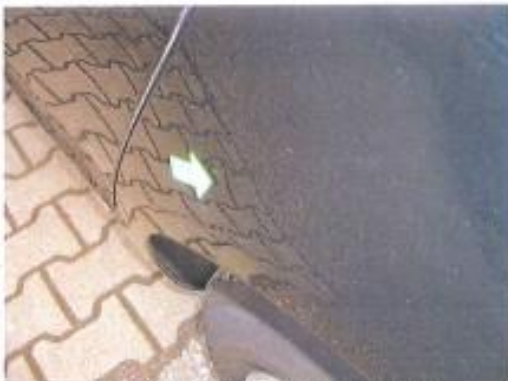
Bild Nr. 011

Delle Fahrertüre
