Inhalt / Kurztext

Bei der Beurteilung von Bremsscheiben im Rahmen von Hauptuntersuchungen und anderen amtlichen Fahrzeugprüfungen sind die im ausführlichen Text genannten Hinweise zu beachten.

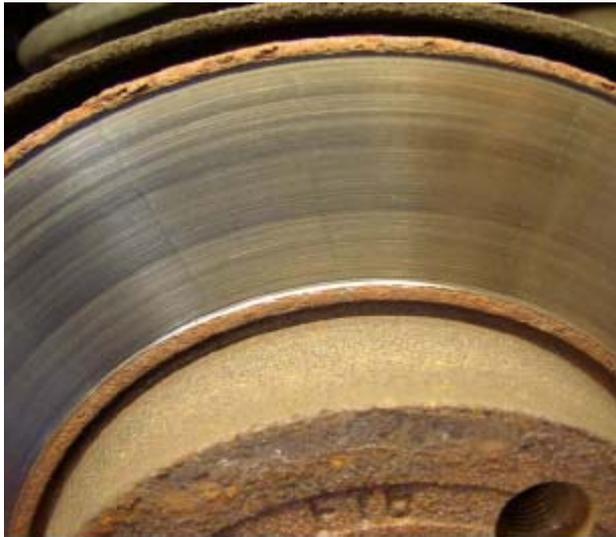
Eine starke schmale Oxidationsschicht am äußeren und inneren Rand der Reibflächen täuscht leicht einen übermäßigen Verschleiß vor (Bild 1). Umgekehrt können Bremsscheiben mit glatter, blanker Reibfläche und ohne aufkorrodiertem Rand zum Unterschätzen des tatsächlichen Verschleißes führen. In Zweifelsfällen ist die tatsächliche Bremsscheibendicke mittels der Bremsscheibenmesslehre zu ermitteln. Dabei sollte möglichst weit innen gemessen werden, da hoch belastete Bremsscheiben hier zu verstärktem Verschleiß neigen.

Bei der Untersuchung von Bremsscheiben auf Rissbildung ist zu beachten, dass Konturlinien angeklebter Bremsbeläge leicht mit durchgehend verlaufenden Rissen verwechselt werden können (Bild 1).

Bild 1: Aufoxidierte Ränder / Konturlinien (VW)

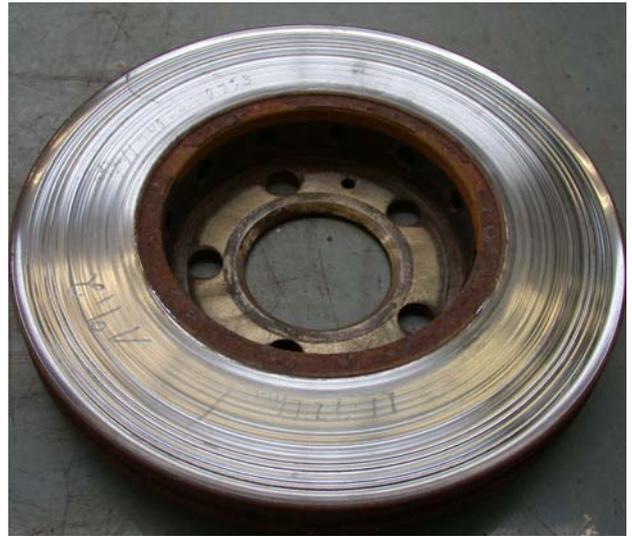
Die amorphe Struktur der Bremsbeläge sowie zeitweise zwischen Bremsbelag und Bremsscheibe eingeklemmte Fremdkörper führen in der Regel zur leichten Riefenbildung an Bremsscheiben. Bei der in den Bildern 2 und 3 dargestellten Bremsscheibe mit einer ausgeprägten Riefenbildung hat sich das Bremsverhalten gegenüber neuwertigen Bremsscheiben ohne Riefen nicht verschlechtert.

Riefen bis zu einer Tiefe von etwa 0.3 mm sind daher nicht zu beanstanden, sofern auch im Riefengrund die Mindestdicke der Bremsscheibe nicht unterschritten wird. Die in den Bildern 2 und 3 dargestellte Bremsscheibe wäre daher hinsichtlich der Riefenbildung nicht zu beanstanden. Allerdings hat sie am Außenrand die Verschleißgrenze fast erreicht (19,2 mm von 22 mm).

Bild2: Übersicht Bremsscheibe mit Riefen (VW)

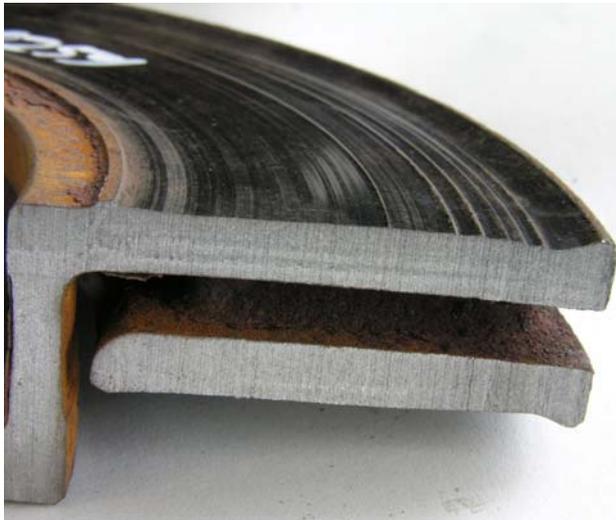
Bild 3: Bremsscheibe mit Riefen geschnitten (VW)

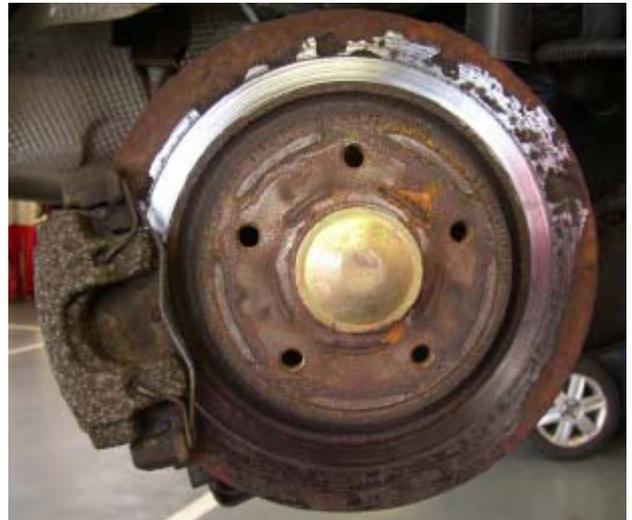
Bei einigen Fahrzeugtypen kommt es an der Innenseite der Bremsscheiben zur Korrosion im Bereich der eigentlichen Tragfläche. Dies gilt vermehrt auch für die Innen- und Außenseite der hinteren Bremsscheiben von frontgetriebenen Fahrzeugen, die hauptsächlich teilbeladen und innerorts betrieben werden (Bild 4).

Bild 4: Unzulässig stark korrodierte Bremsscheibe (VW)

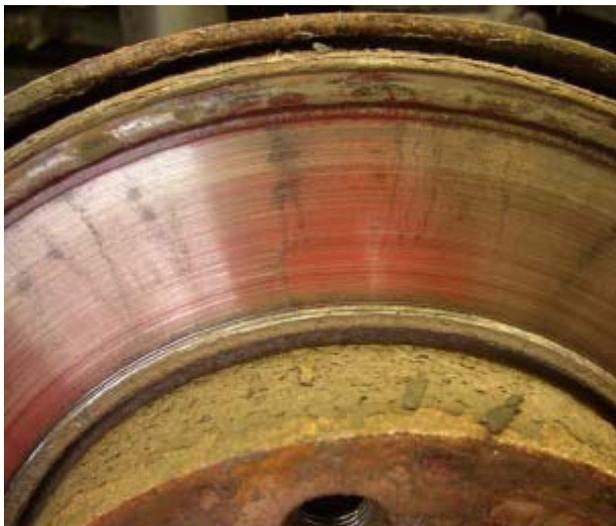
Vergleichsmessungen der Volkswagen AG zwischen voll tragenden Bremsscheiben und Bremsscheiben mit teilweise korrodierter Reibfläche haben gezeigt, dass die maximale Verzögerung eines Fahrzeugs mit kalter* und warmer** Bremsanlage sich nicht unzulässig verschlechtert, sofern höchstens 20 % der Ringflächenbreite der Bremsscheiben-Reibfläche nicht korrekt trägt (Bild 5).

Bild 5: Gerade noch zulässige Bremsscheibenkorrosion (VW)

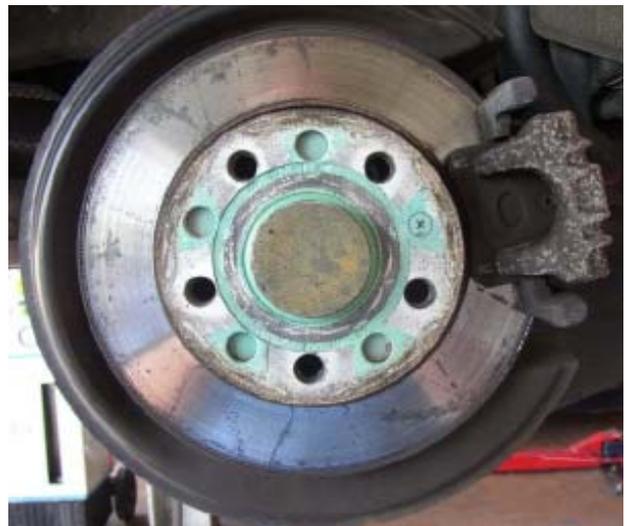
Unter bestimmten umwelt- und betriebsbedingten Einflüssen bilden sich schon nach relativ kurzer Standzeit Bremsbelag-Abdrücke auf der Bremsscheibe. Charakteristisch für diese Abdrücke sind häufig Konturlinien der Bremsbeläge, die teilweise auch nach mehrmaligem kräftigem Bremsen noch vorhanden sind (Bild 6). Diese Flecken und Konturlinien haben keinen negativen Einfluss auf die Bremswirkung und sind daher kein Mangel.

Bild 6: Fleckenbildung durch Ankleben von Bremsbelägen (VW)

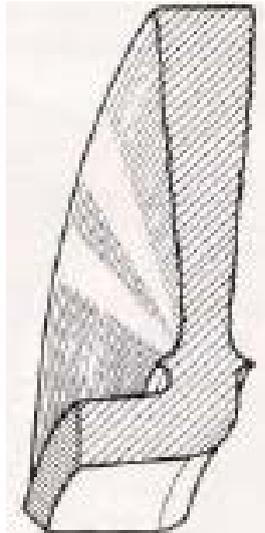
In Abhängigkeit von der Konstruktion und durch eine hohe Belastung der Scheibenbremse kann es zu einem von außen nach innen oder umgekehrt zunehmenden Brems scheibenverschleiß kommen (Bild 7). Dies ist unter 128a/128g (übermäßiger Verschleiß) und nicht unter 128f/128l (Tragbild) zu beanstanden, sofern das Mindestmaß der Bremsscheibe unterschritten wird.

Von außen nach innen zunehmender Verschleiß ist nicht einfach erkennbar. Diese Bremsscheiben können auf den ersten Blick optisch einen guten Eindruck erwecken, da sich an der Außenkante der Bremsscheibe nur ein leichter Grad bildet. Durch die hohe Belastung hat dieser Grad in der Regel nur eine leichte Oxidschicht und die Reibfläche ist metallisch blank.

Bild 7: Innen unzulässig stark abgenutzte Bremsscheibe (technik-profi AMS)

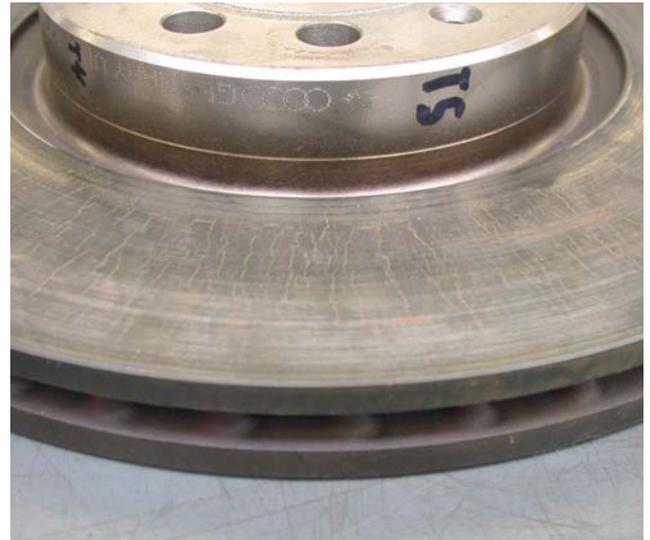
Bedingt durch hohe Wärmespannungen beim schnellen Erwärmen und Abkühlen der Bremsscheiben, bilden sich im Bereich der Bremsscheiben-Reibfläche leicht Oberflächen-Haarrisse. Sie können leicht gezackt, annähernd radial oder netzartig verlaufen und sind meistens über die gesamte Bremsscheiben-Reibfläche verteilt (Bild 8).

Diese Haarrisse haben keinen negativen Einfluss auf die Funktion der Bremsscheibe und sind daher bei HU nicht zu beanstanden.

Bild 8: Bremsscheibe mit ausgeprägten, aber zulässigen Hitze-Haarrissen

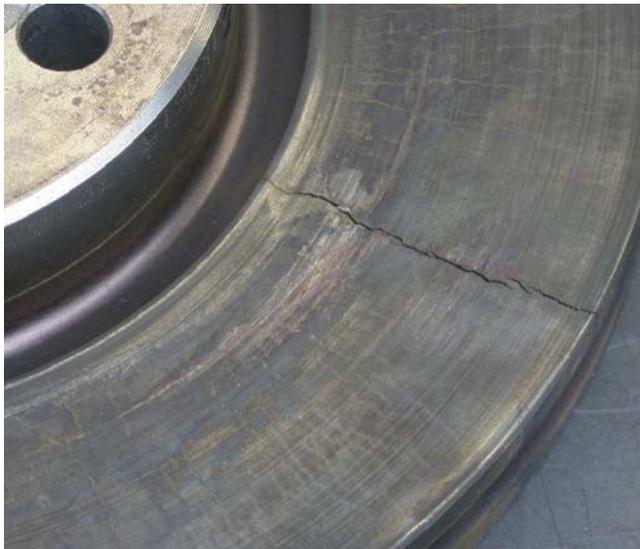
Radial durchgehende, über mehr als 50%*** der Reibringbreite verlaufende sowie kürzere „aufklaffende“ Risse und Anrisse am Scheibenrand sind i.d.R. nicht nur oberflächlich. Sie können zum Bruch der Bremsscheibe führen und sind, je nach Ausprägung, als EM oder VU zu bewerten (Bild 9).

Bild 9: Bremsscheibendurchriss (VW)
