Mit diesem Exakt erklärt febi bilstein den Unterschied zwischen alter und neuer Ausführung des Kettenspanners (febi 26751) für M271-Motoren von Mercedes-Benz. Zudem werden Problemlösungen bei rasselnden Geräuschen im Bereich des Kettentriebs aufgezeigt, die Motorschäden verhindern können.

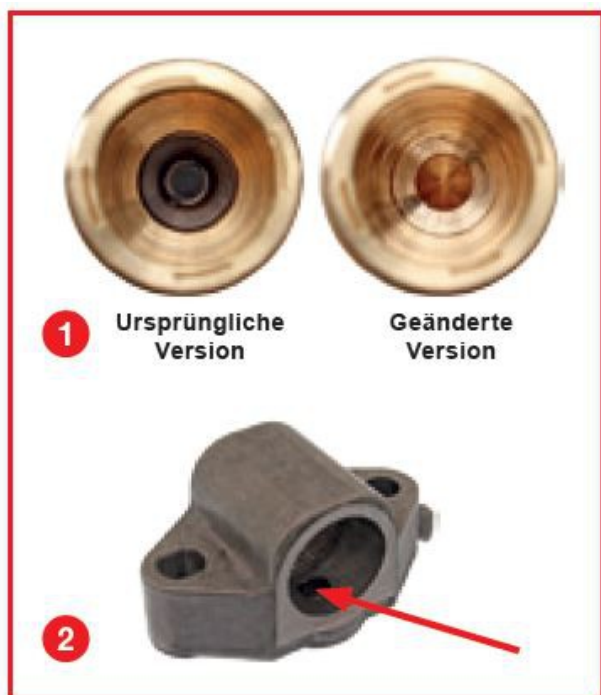
Herstellerseitig wurde die Konstruktion des **Kettenspanners** geändert. Die ursprünglich verbaute Version des Kettenspanners (Vergl. Nr. 271 050 04 11) verfügt über ein Rückschlagventil.

Bei der neuen geänderten Version (Vergl. Nr. 271 050 06 11) wurde auf das Rückschlagventil verzichtet (siehe Bild 1).

Um das oben beschriebene Problem zu vermeiden, empfiehlt febi bilstein beim Wechsel des **Kettenspanners** in die neue Ausführung auch den Halter zu tauschen.

febi bilstein bietet zwei Sätze (febi 40953 und febi 40954) an, in denen der Halter mit integriertem Rückschlagventil enthalten ist.

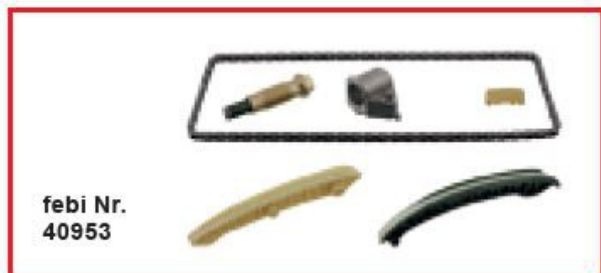
Der **Kettenspanner** wird beim Einbau in den Halter eingeschraubt, in den ein Rückschlagventil integriert ist (siehe Bild 2).

Dieses Ventil regelt das Ölvolume, so dass der Kolben des **Kettenspanners** bei Öldruckschwankungen konstant durch den Öldruck unterstützt wird.

Funktioniert das Rückschlagventil im Halter nicht korrekt, kann das Öl immer wieder zurücklaufen. So kann der **Kettenspanner** die Kette nicht richtig spannen, obwohl der **Kettenspanner** neu installiert ist.
