## Technische Produktinformation

Vorgangs-Nr.: **2015932/15**

V6/ V8/ V10 FSI Metallische Klopfgeräusche aus dem Motorraum, mit unrundem Motorlauf oder Verbrennungsaussetzern.

Freigabedatum: 23.07.2012

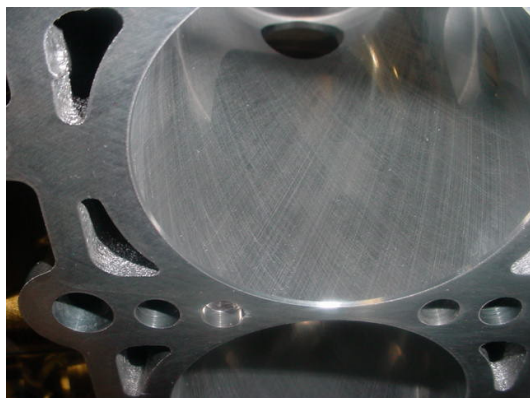
Bei den V6 Motoren wurde ab folgender Motornummer auf Strukturhonen umgestellt, siehe Bild:

Es sind bei Strukturgehonten Motoren keine Schadensfälle bekannt.

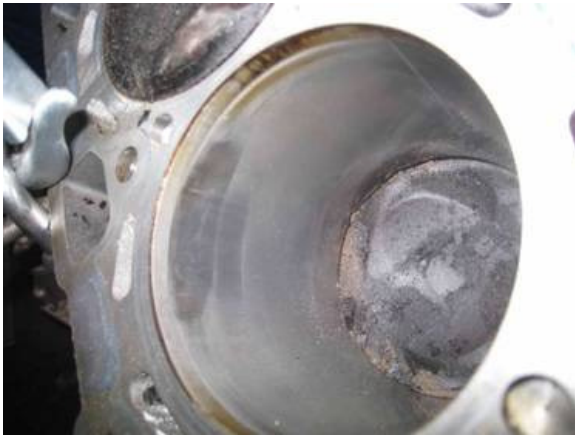
Sicher diagnostizieren können Sie dieses oben beschriebene Schadensbild indem Sie die Zylinderlaufflächen der Zylinderbank, auf der Sie die Geräusche hören können, endoskopieren. Ein sicheres Indiz sind im Endoskop hell erscheinende, metallisch blanke, wie poliert aussehende Bereiche meist nahe des oberen oder unteren Totpunktes (rot gekennzeichnete Bereiche in den Fotos unten). Ist eine Strukturhönung wie im oben gezeigten bild zu erkennen, ist kein Zylinderrohrverschleiß möglich.

1. Ersetzen Sie einen Teilmotor (Zylinderblock mit Kolben) oder Rumpfmotor je nach Verfügbarkeit. Das Ersetzen der Zylinderköpfe ist nicht nötig, da nur eine oder mehrere Zylinderlaufbahnen beschädigt sind. Die Zylinderköpfe werden dabei nicht geschädigt.
2. Ersetzen Sie den Ölfiltereinsatz und das Motoröl.
3. Betreiben Sie dann den Motor ca. 30 Minuten lang mit einer Drehzahl von ca. 2000 min<sup>-1</sup> um das Motorölsystem zu spülen.
4. Verbauen Sie dann bitte nochmals einen neuen Ölfilter, lassen Sie das Motoröl ab und befüllen den Motor nochmals mit frischem Motoröl.
5. Bitte auf KDNR 1009 abrechnen.

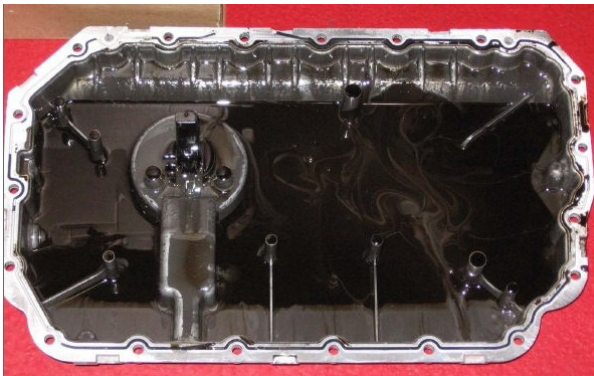
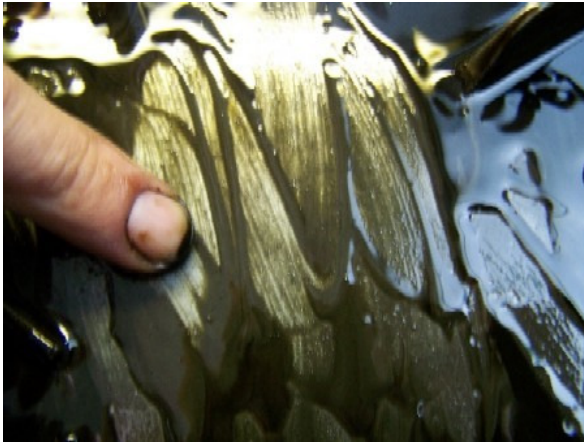
Das an diesen blank polierten Stellen abgetragene Aluminium findet sich dann in der Ölwanne als dünner Film feinen, grauen Schlamms am Grunde der Ölwanne wieder. Nehmen Sie daher zur weiteren Bestätigung dieses Schadensbildes die Ölwanne ab. Bei leichtem Reiben auf der Oberfläche der Ölwanne sehen Sie dann deutlich die Schlierenbildung, siehe Fotos unten.
