Kabelstrang-Wechsel der PD-Elemente Audi A2 TDi 1,4 nach Zündaussetzern

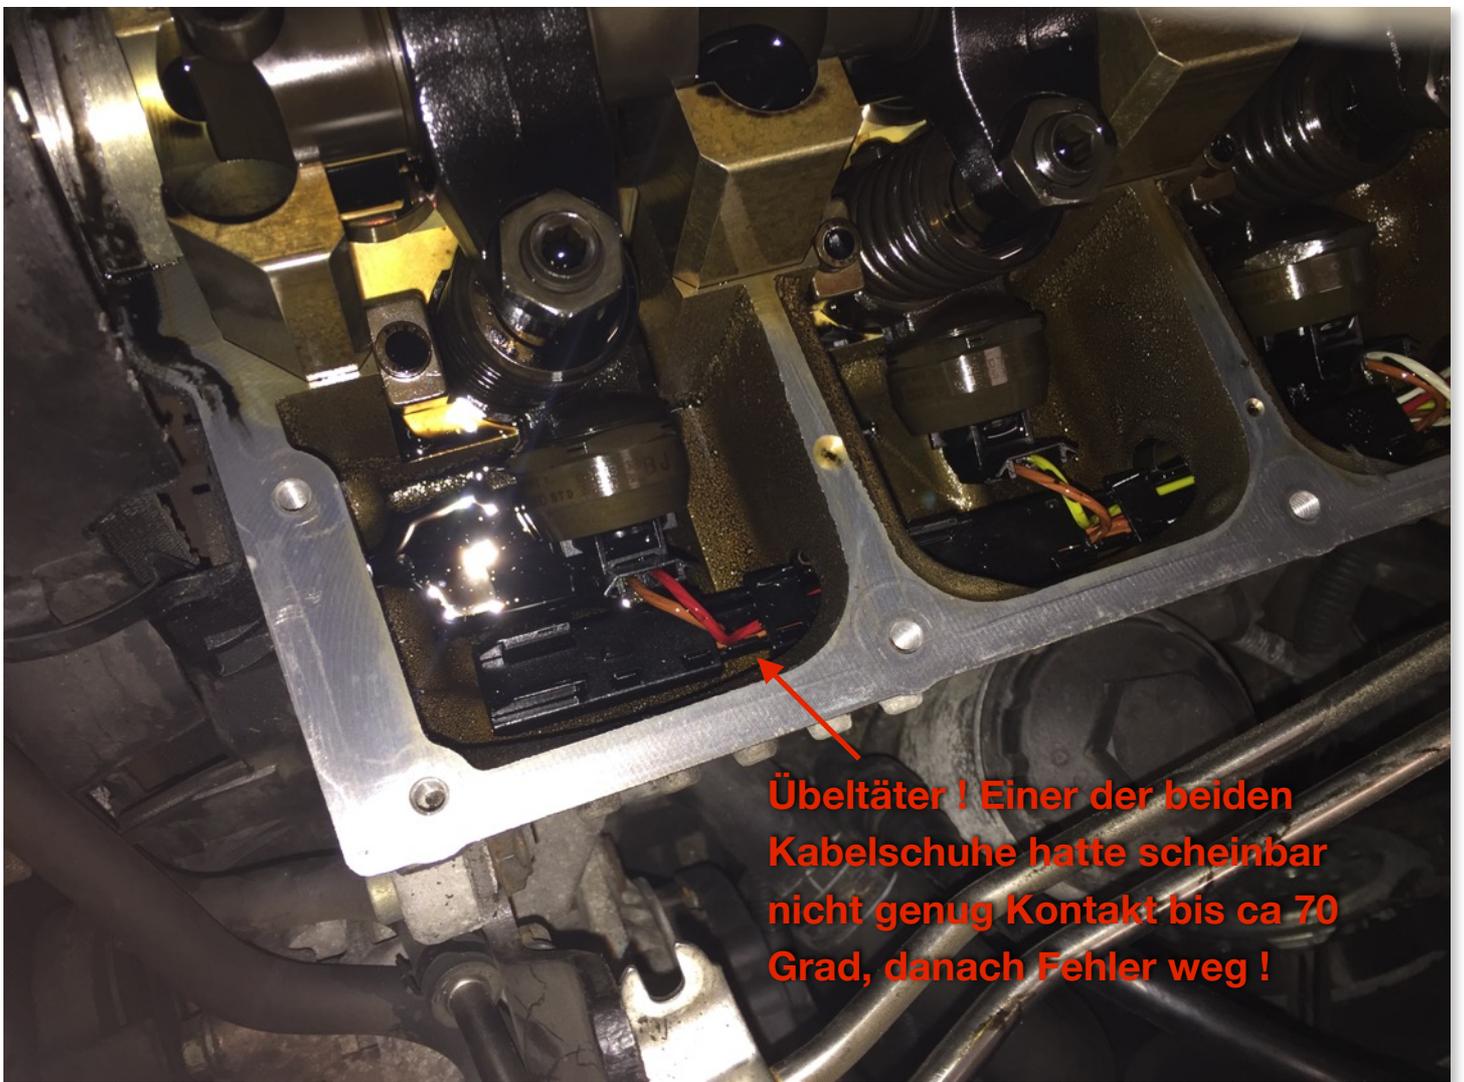
Kabelstrang und Ventildeckeldichtung besorgt und heute in Ruhe gewechselt. PD-Elemente hatten alle 1,0 OHM, alter Strang hatte keine sichtbaren Fehler, auch nichts messbares, nur die Kabelschuhe waren nicht mehr so eng wie die beim neuen Strang. Tippe auf dortigen Fehler.

**Übeltäter ! Einer der beiden
Kabelschuhe hatte scheinbar
nicht genug Kontakt bis ca 70
Grad, danach Fehler weg !**

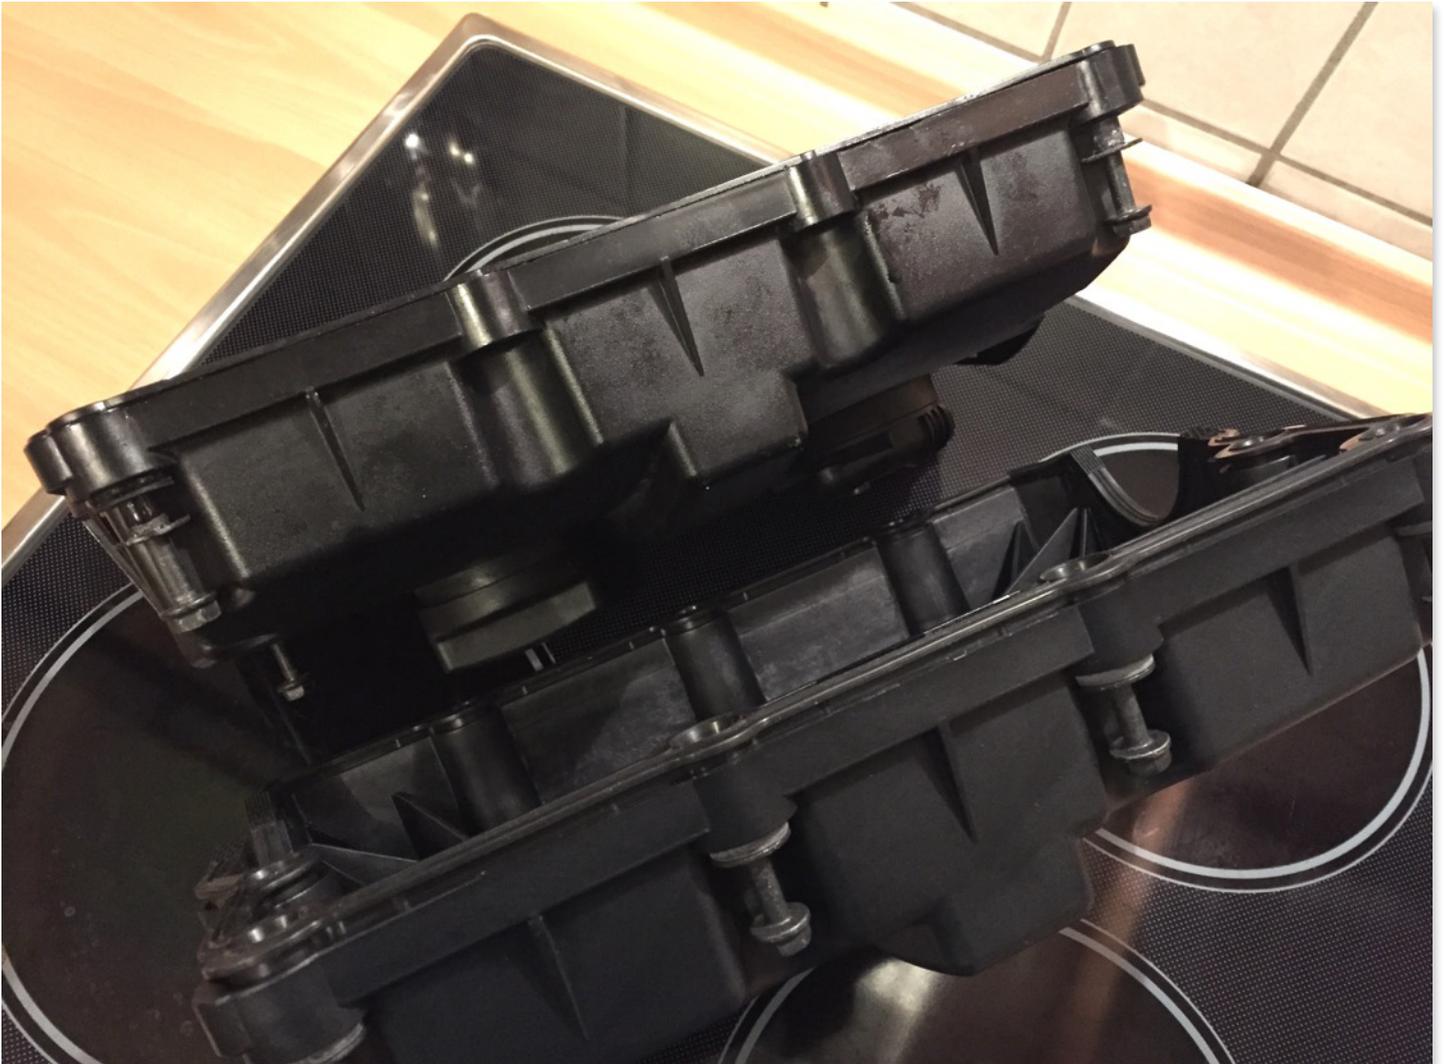
Wenn der Deckel komplett getauscht werden sollte, was bei mir der Fall war weil dieser sich verzogen hatte, dann sieht die Dichtung so wie hier zu sehen aus. Der obere Deckel ist der alte mit einer dünneren, wahrscheinlich falsch gelieferten Dichtung. Dieser dichtet nicht optimal. Der neue komplette Deckel war auf Anhieb dicht. Auch ohne Flächendichtmittel.

Der komplette Deckel liegt bei ca 110€. (inkl. Schrauben, Dichtungen und Öldeckel)

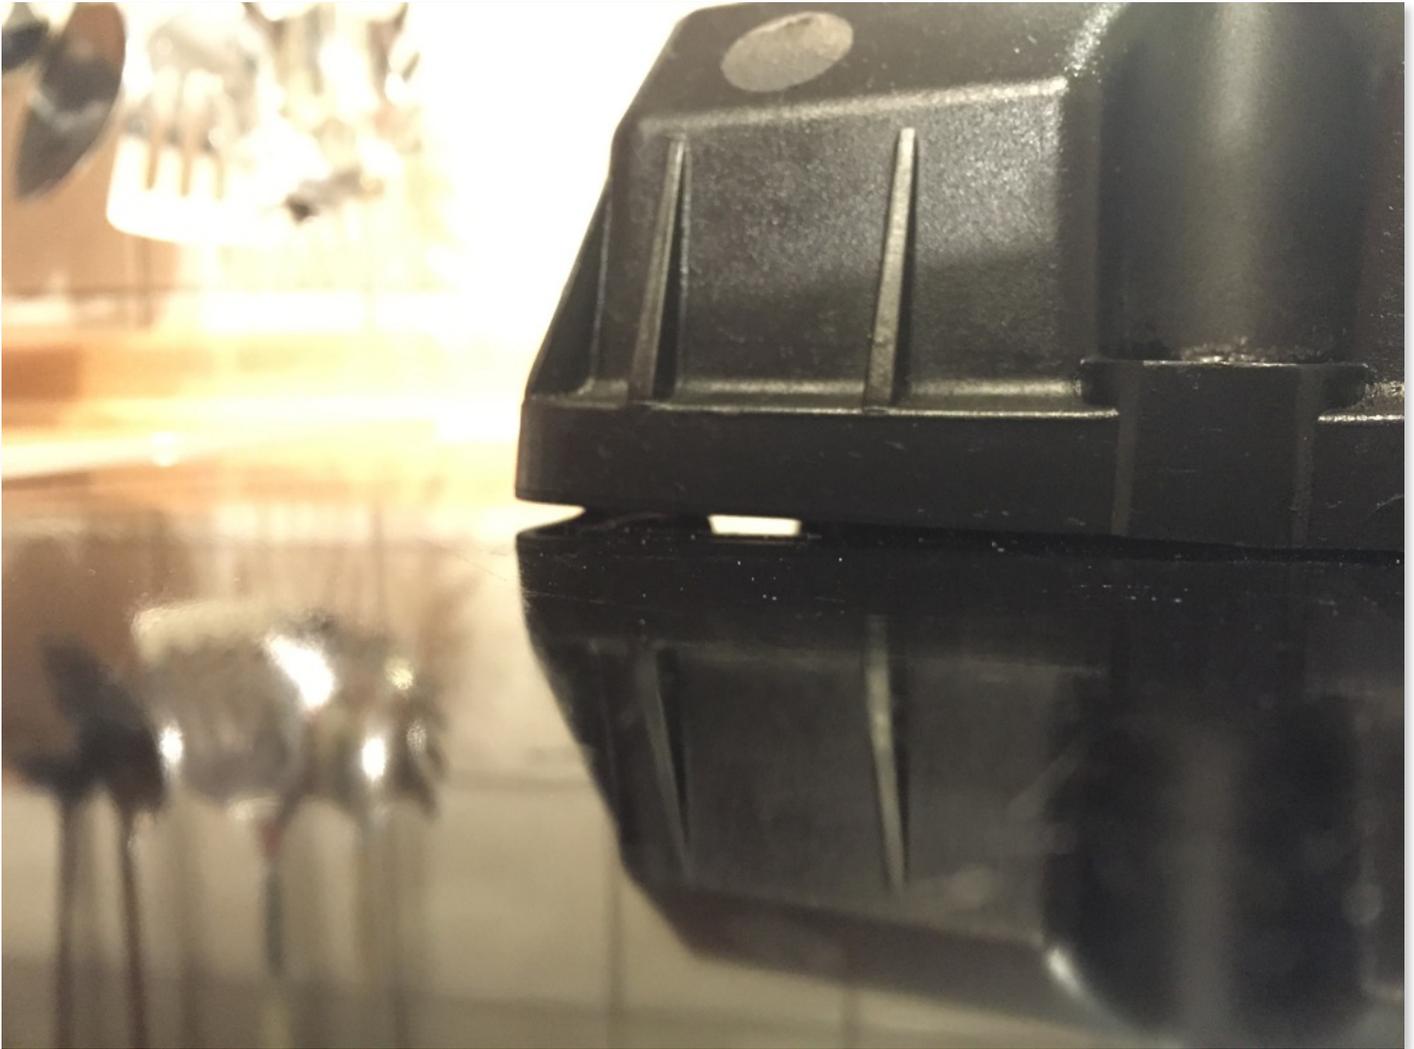
Auf dem nächsten Bild sieht man den Verzug des alten Deckels...
Ich habe erst eine Dichtung besorgt und eingebaut. Leider ohne den Deckel sofort auf Verzug zu kontrollieren. Wieder was gelernt ;-)
