# 001

# Technical Bulletin

## Hinweis zur Zahnriemenmontage: 1.4, 1.6, 1.8, 2.0, 2.2 16V GM Motoren

| Marke: | OPEL / VAUXHALL | |

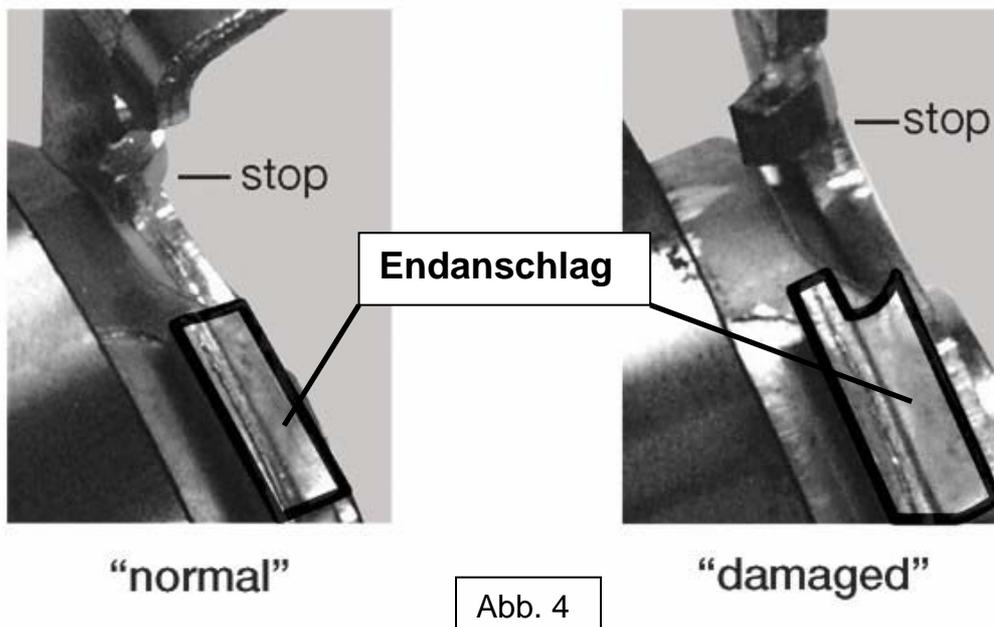
Falsches verdrehen der Spannrolle, nicht korrekte Endposition des Einstell- Exzenters, nicht zweimaliges Durchdrehen des Motors vor und nach des Spannvorgangs sowie verdrehen des Motors entgegen dem Uhrzeigersinn, führen zu Funktionsfehlern (Einschränkung des Regelungsbereiches) des Spannsystems. Hierdurch kommt es zum Kontakt zwischen Spannrollenendanschlag und Endanschlag der Grundplatte. Dieses führt zu Klappergeräuschen, Kontaktschäden oder Beschädigungen am Endanschlag (Anschlag eingearbeitet) sowie zum Gewaltbruch der Spannrollengrundplatte. Das Fehlerbild ist allgemein bekannt und einfach, durch die Sichtprüfung der Spannrollenanschlüge, zu identifizieren (Abb.4). Die Einschränkung des Regelungsbereiches der Spannrolle führt ebenfalls zur Überbeanspruchung des Zahnriemens und kann somit zum vorzeitigen Ausfall führen.
