Maßnahme-Nr. 43863106-18	Thema N47, N47S, N47T, Schleifende Geräusche im Motor, Steuerkette schabt	
Freigabedatum (tt.mm.jj) 21.01.14	Status Freigegeben	Organisation DE, PKW
Betroffene Fahrzeuge		
E-Reihe E60 E61 E81 E82 E83 E84 E87 E88 E90 E91 E92 E93 F07 F10 F11 F20 F21 F25 F30 F31	Motor N47 N47DK0 N47S N47T	Karosserie
Produktionszeitraum (von/bis) (tt.mm.jj) / 01.09.13	Kommentar Produktionszeitraum	Rückmeldung (alle Fälle zur Maßnahme bis) (tt.mm.jj)
Beanstandung Schabendes, schleifendes Motorgeräusch im Leerlauf und/oder ab ca. 1500 1/min, welches im Innenraum wahrnehmbar ist. Das Geräusch kann gut am Getriebegehäuse beziehungsweise an der Ölwanne wahrgenommen werden.		
Ursache Scharfkantigkeit der Kettenräder, beziehungsweise die Steuerkette läuft nicht gleichmäßig über die Führungsschienen.		
Maßnahme Wichtig: Vor Beginn der Reparatur ist unbedingt die Verfügbarkeit der Teile sicherzustellen! Achtung: Bitte vor Einbau unbedingt die Teilenummer der gelieferten Teile kontrollieren und gegebenenfalls die Schienen mit der Anlage Seite 2 vergleichen! Im Rahmen der PuMA Maßnahme dürfen nur die in der Maßnahme aufgeführten Teile verbaut werden! Achtung: Geänderte Einstellung Hochdru

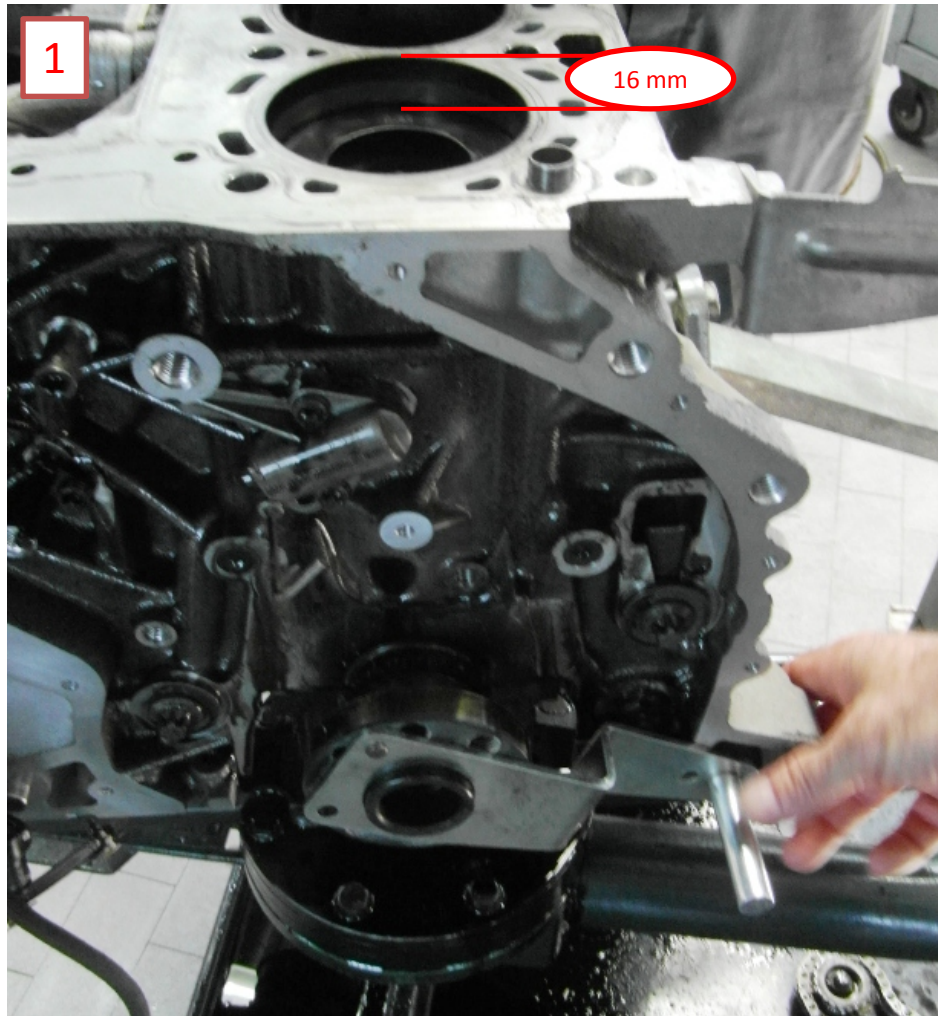
Bild 1:

Zeigt die aktuell in der Reparaturanleitung "1131052 beide Steuerketten ers. (N47 / N47S)"

beschriebene Einstellung der Kurbelwelle. Die HDP wird entsprechend der Reparaturanleitung positioniert.

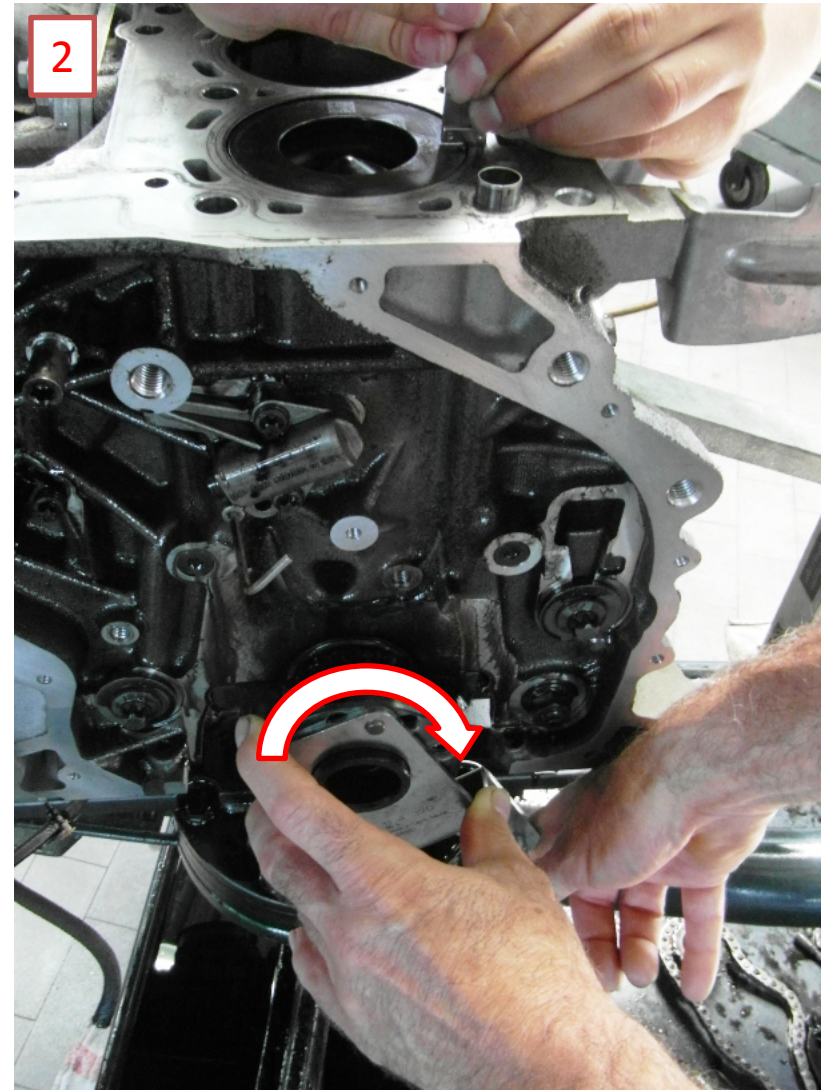
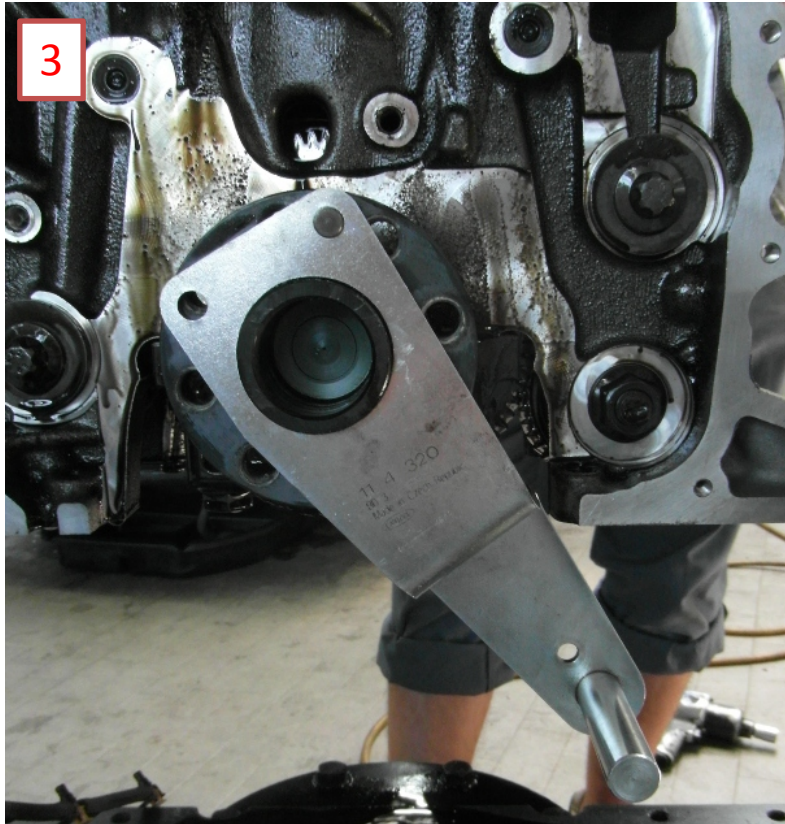
Bild 2 und 3: Kurbelwelle in gezeigter Richtung drehen bis Kolben noch einen Unterstand von ca. 0 mm bis 1 mm aufweist.

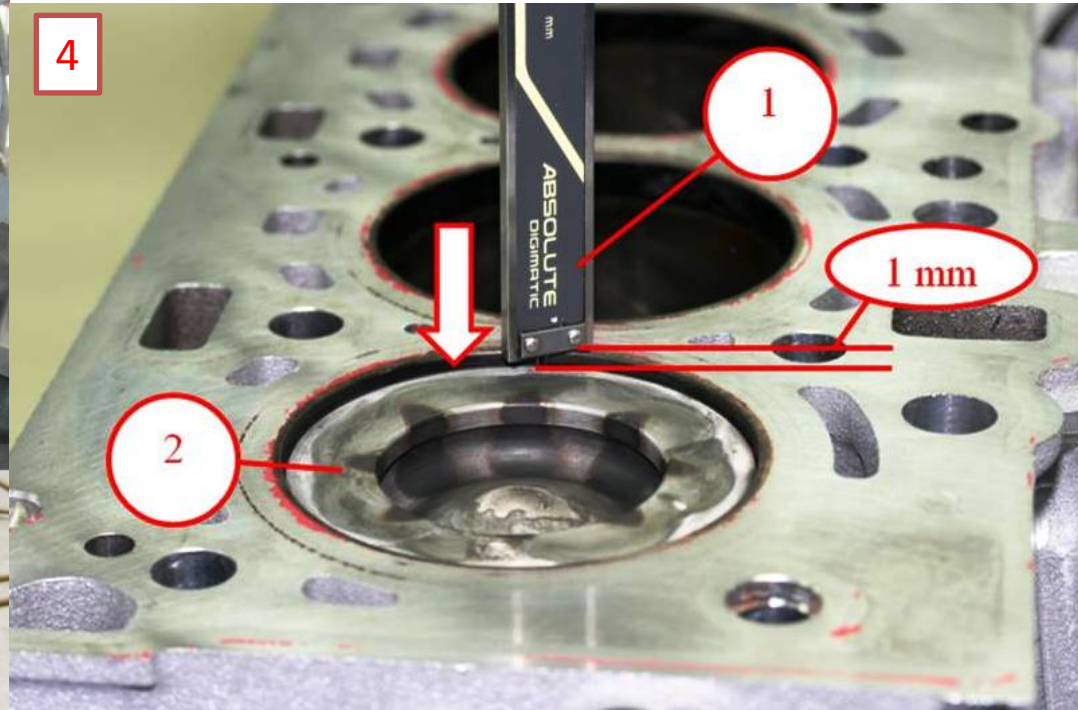
Bild 4: Zeigt Unterstand nach dem oberen Totpunkt bezogen auf Motordrehrichtung. Jetzt untere Steuerkette montieren.

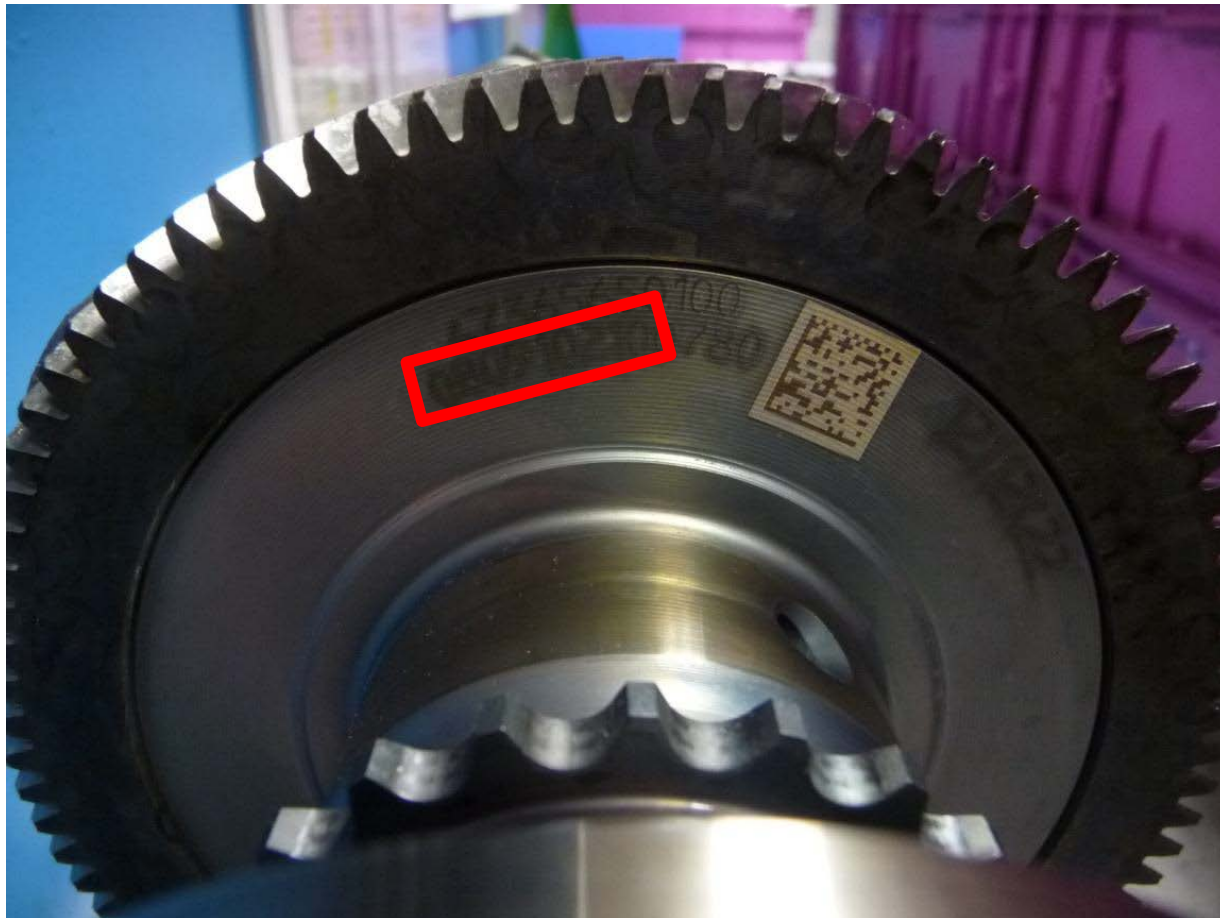
11 21 7 803 479 Identification

Hinweis: Nur Kurbelwellen mit Produktionsdatum nach dem 5. 1. 2009 verwenden!
Das Produktionsdatum der Kurbelwelle ist auf dem Kettenrad eingeschlagen.(Siehe Anlage, Seite 1.)

- Die ersten beiden Ziffern stehen für die Produktionslinie.
- Die sechs folgenden Ziffern stehen für: Jahr (zweistellig), Monat, Tag.
- Die letzten 5 Ziffern bezeichnen die Stücknummer der Kurbelwelle.

Die in der Anlage auf Seite 1 abgebildete Kurbelwelle ist somit am 21. Oktober 2009 gefertigt worden.

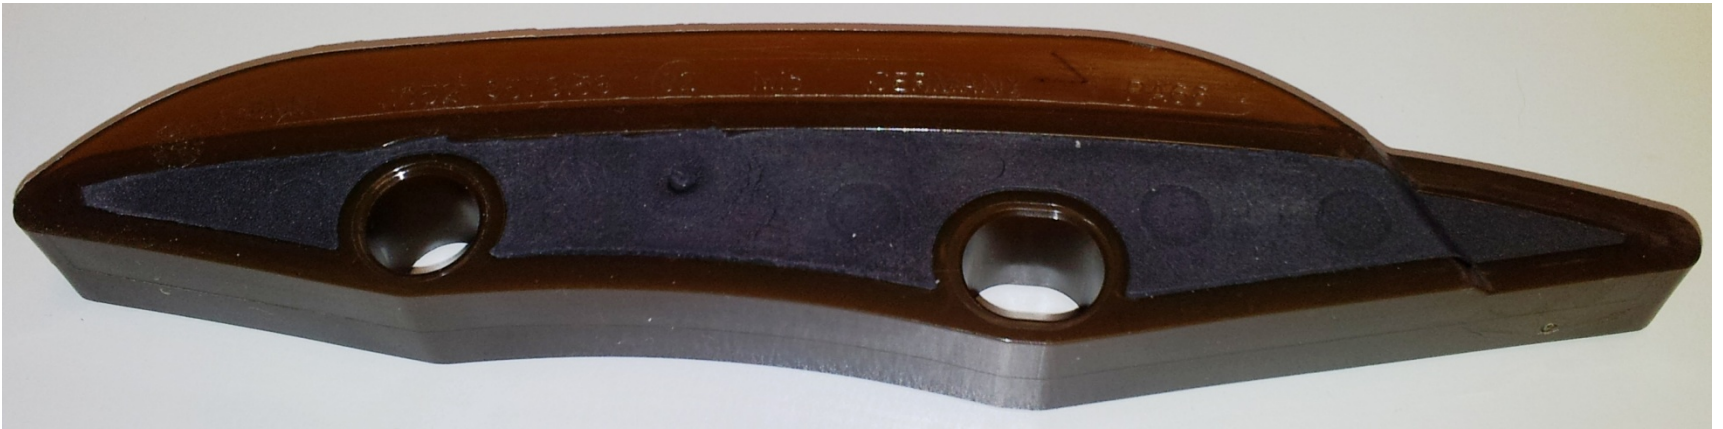
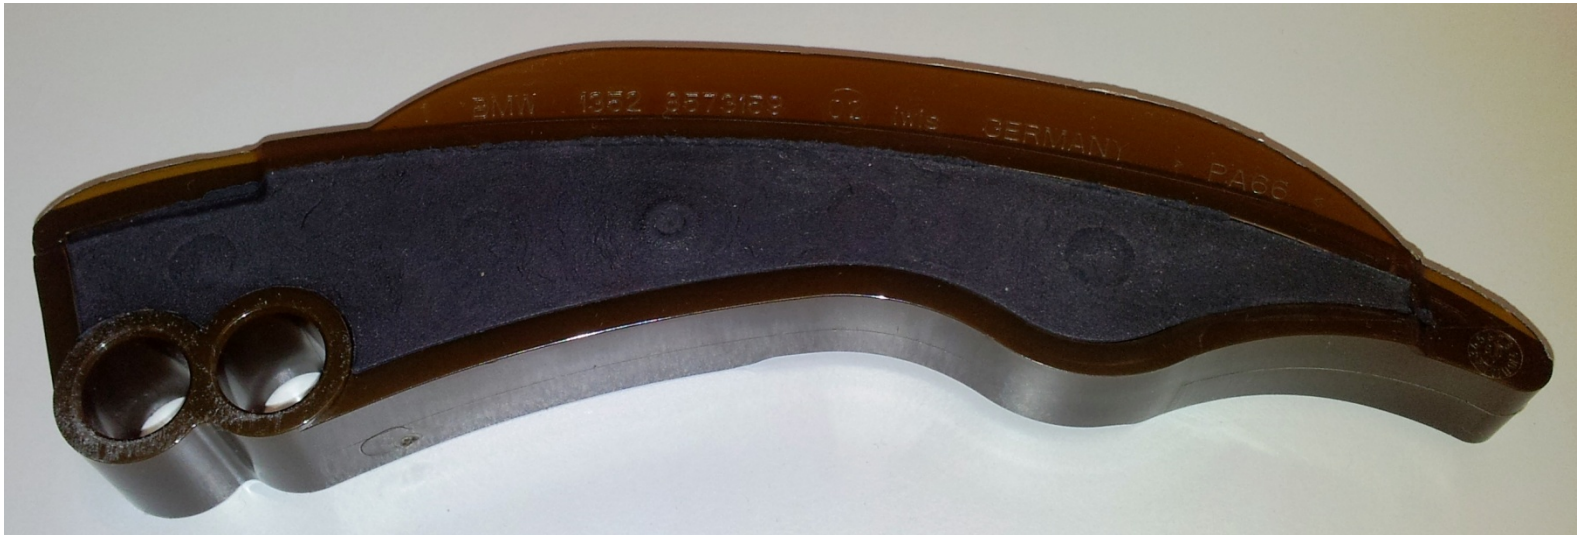
13 52 8 573 158, 13 52 8 573 159

Hinweis: Für die Steuerkette unten nur bedämpfte Spann- und Führungsschienen verwenden! (siehe

Anlage Seite 2) Ein Verbau von nur einer bedämpften Schiene ist nicht zulässig!

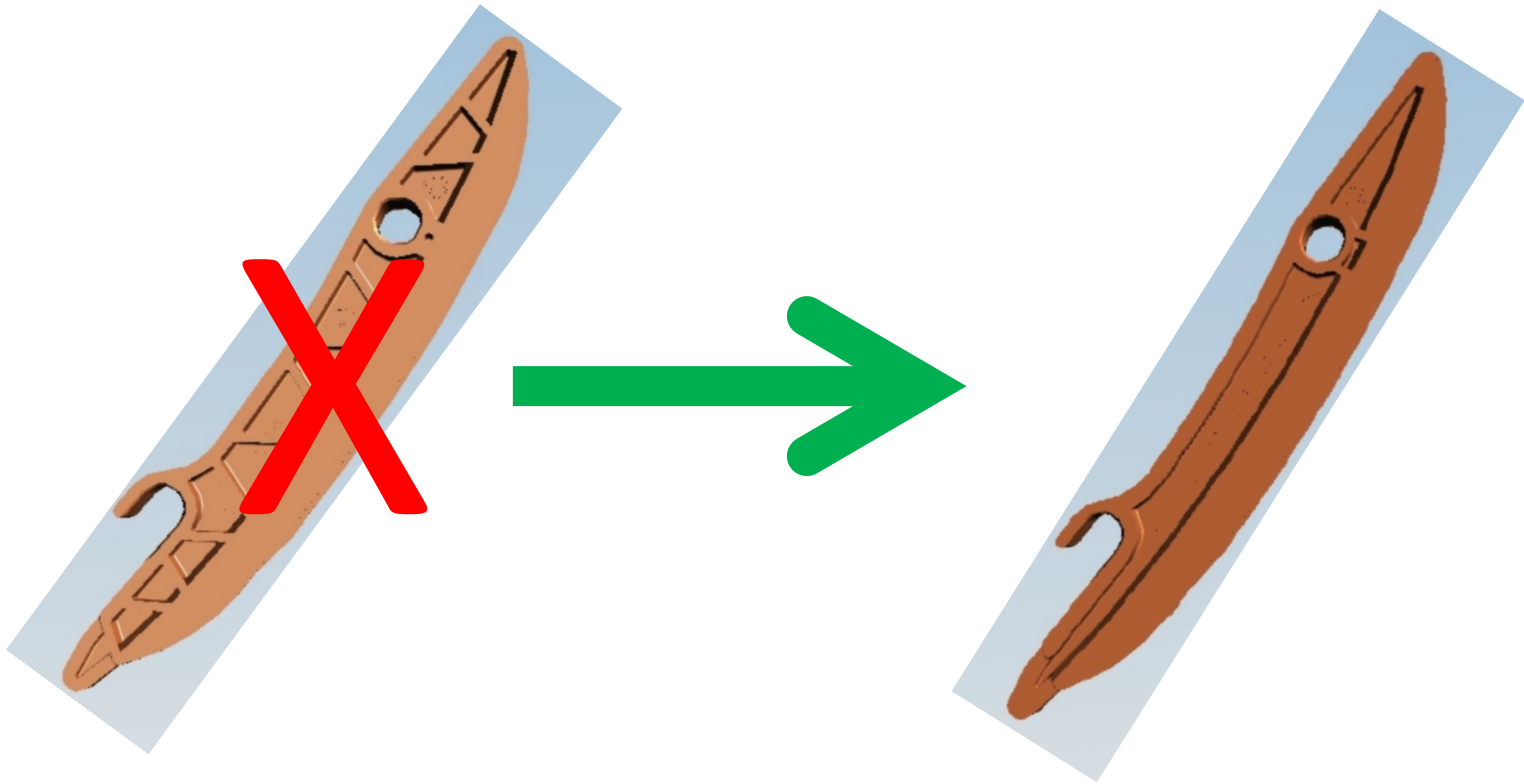
11 31 7 797 899

Für die Steuerkette oben nur Gleitschiene ohne Versteifungsstege verwenden! (siehe Anlage Seite 3)
