Reparaturlösung: Wassereintritt am Rahmen des SHD

Gültig für: 203, 211, 215/220 mit Code 414

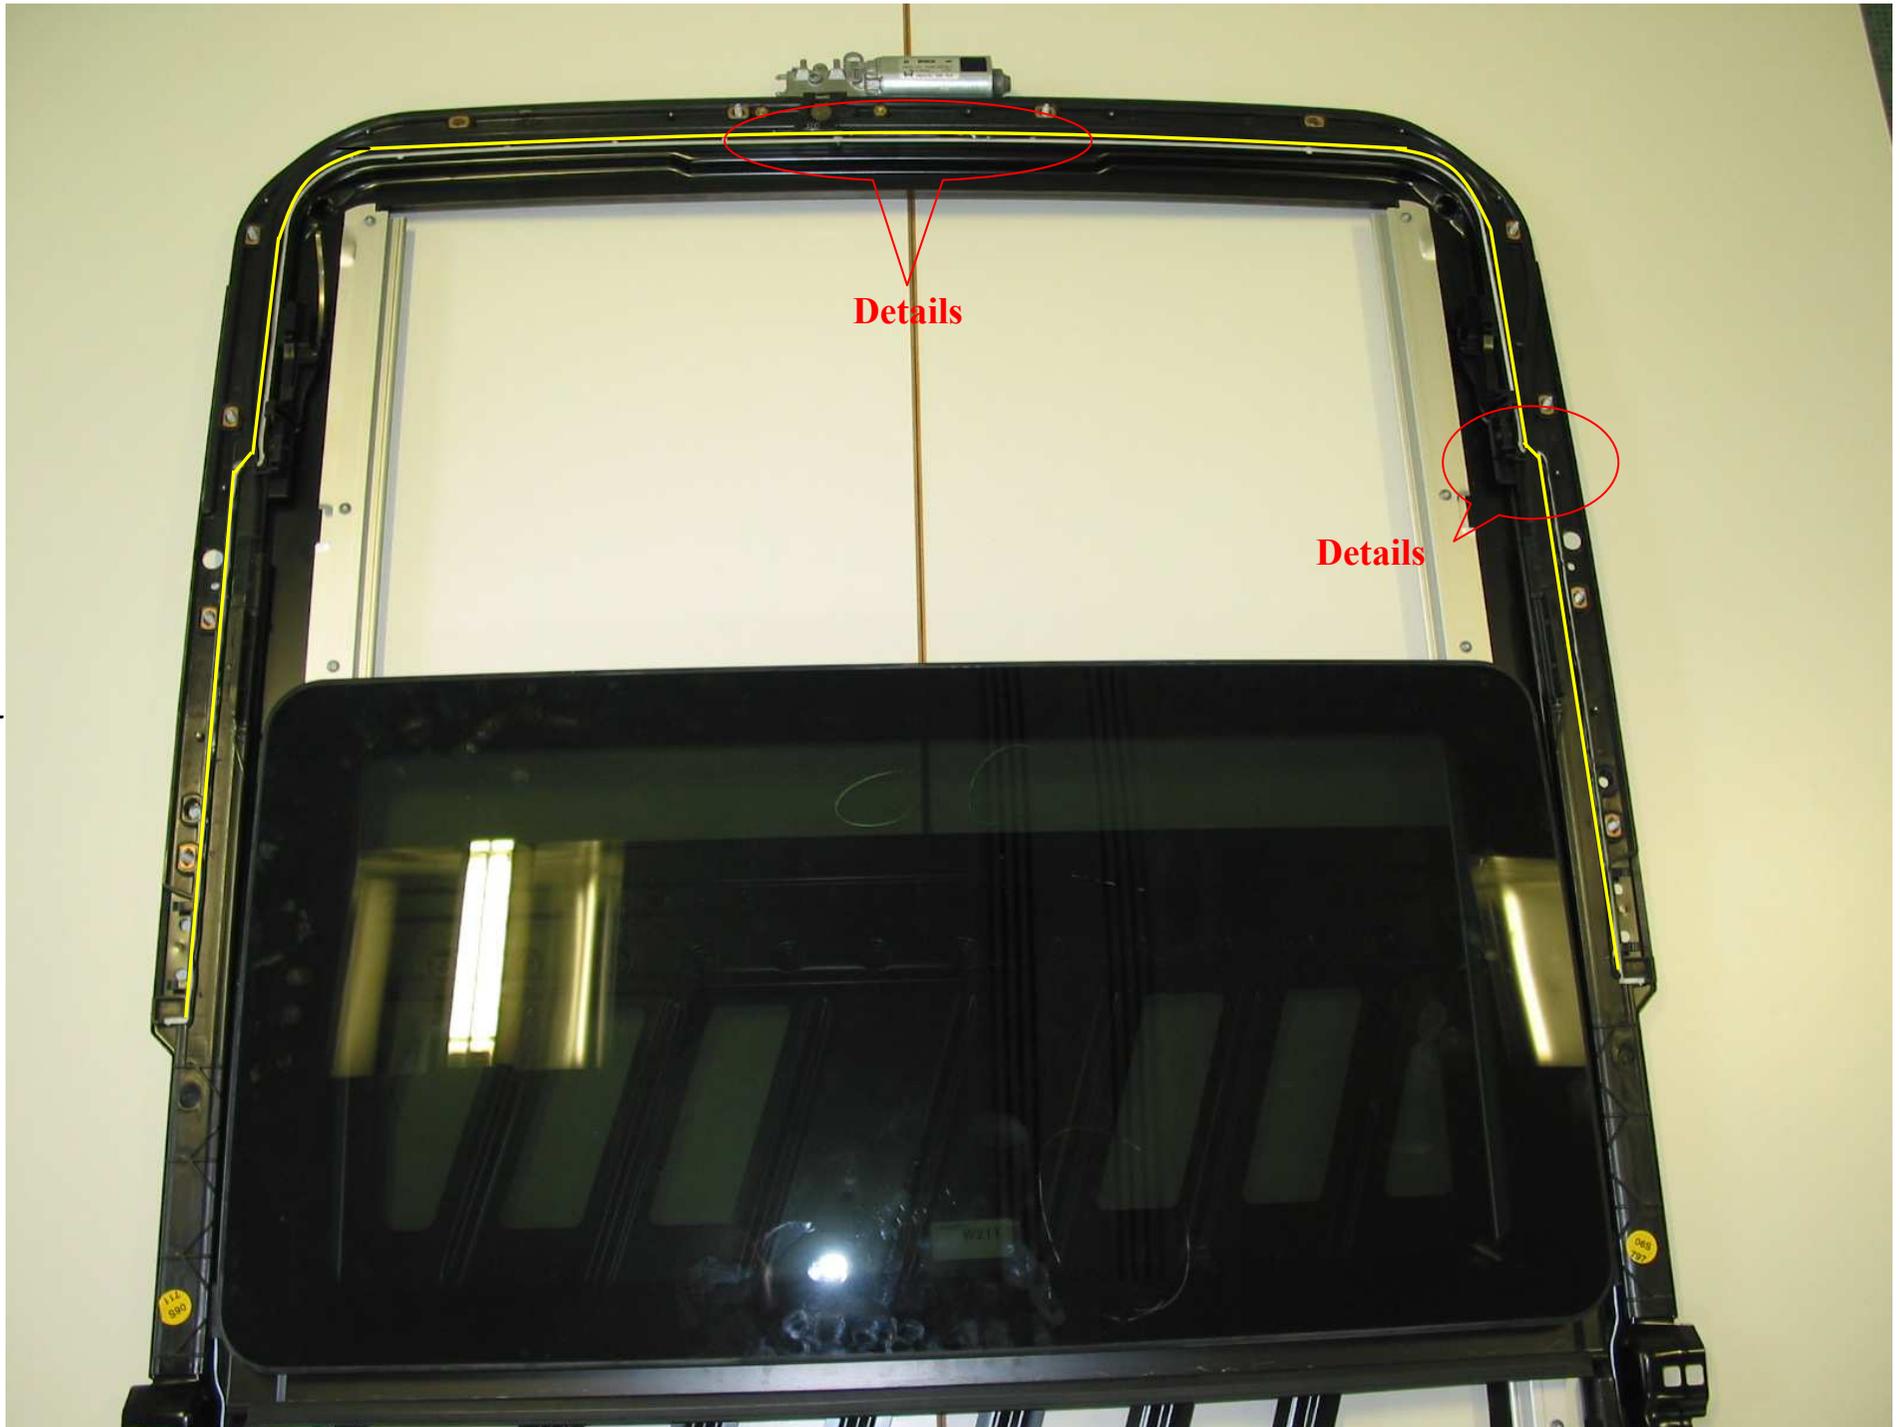
Dichtung liegt nicht ausreichend an durch Rohbautoleranzen

- SHD-Rahmen ausbauen, Butylschnur auf den SHD-Rahmen nach Vorlage positionieren (gelbe Strichlinie)
- SHD-Rahmen wieder einbauen und Regenprobe durchführen.
