# Feldabhilfe: 2592

**Problem:** Motor Z16XER, Kühlmitteltemperatursensor - SVS an, P2182(17) gesetzt.

Astra-H 2004...,Zafira-B 2005...

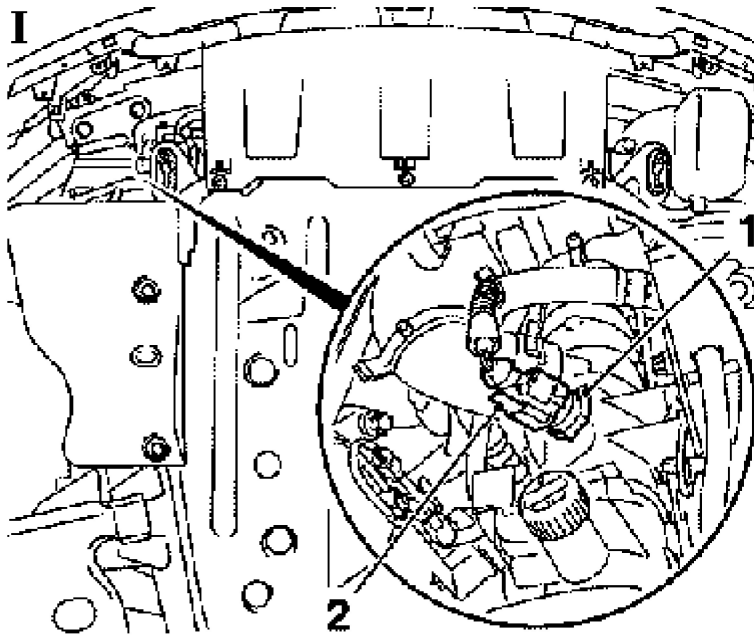
Kabelsatz des Kühlmitteltemperaturgebers ist zu kurz/falsch verlegt, Kabelsatzstecker verschmutzt.

1. Batterie abklemmen
2. Kühlmittel ablassen
3. Kabelsatzstecker Kühlmitteltemperatursensor (Bild I, 2) entriegeln und vom Kühlmitteltemperatursensor (Bild I, 1) trennen und von Kühlmittelschlauch ausclipsen
