Dieses Dokument stellt einen Erfahrungsbericht für die Justage bzw. Reparatur defekter Seitenklappen beim Mercedes SL R230 dar. Es handelt sich hierbei nicht um eine Reparaturanleitung, sondern lediglich um eine Beschreibung meiner Erfahrungen.

## 3. Seitenklappen und deren Funktion

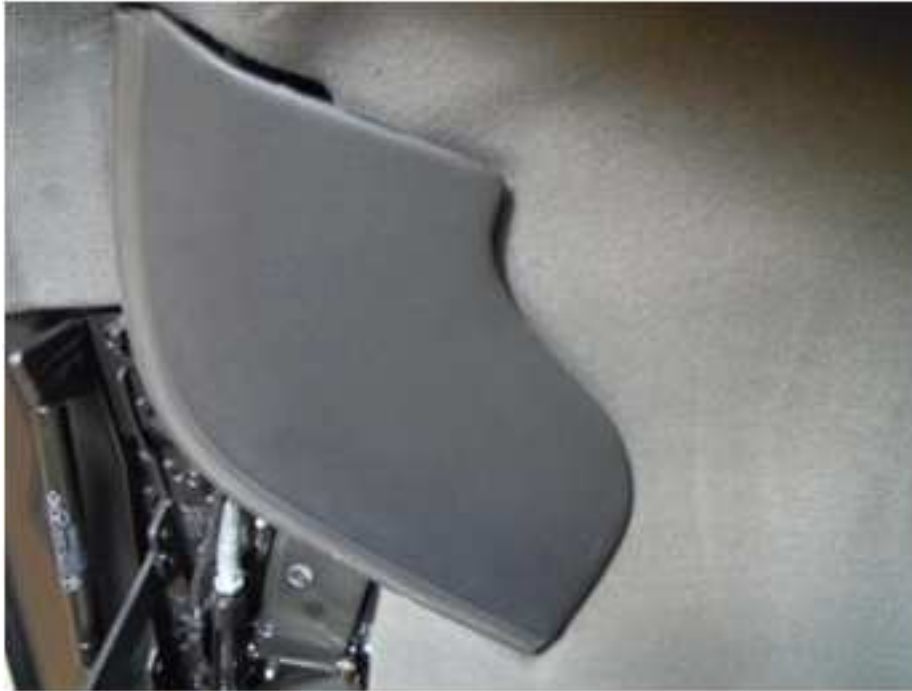
Abb.1 Korrekt anliegende linke Seitenklappe

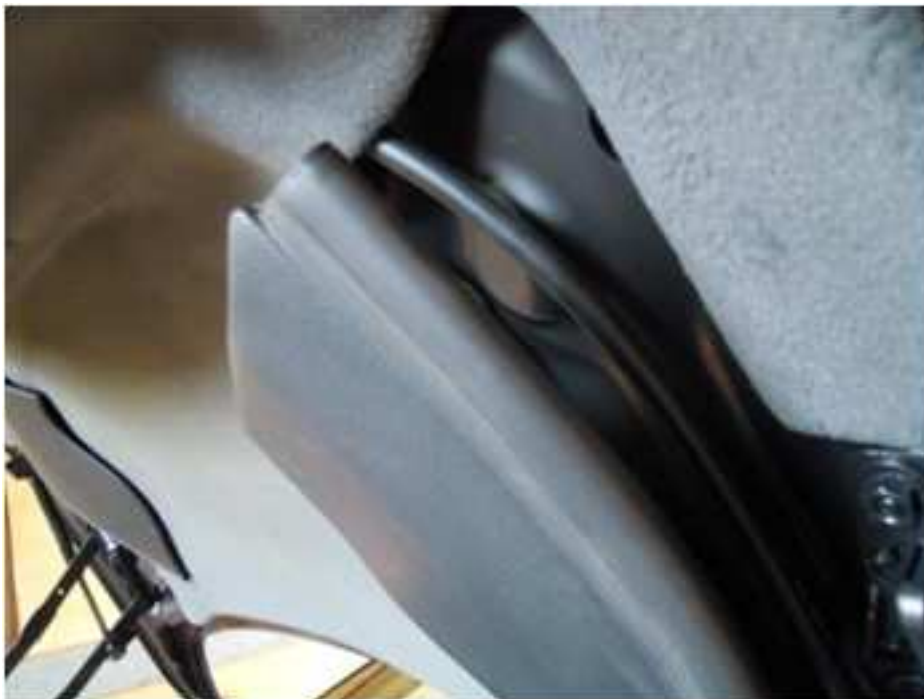
Ist das Spiel der Seitenklappen so groß, dass die Mikroschalter in den Endstellungen nicht mehr betätigt werden, erscheint beim Öffnen oder auch Schließen des Variodaches die Fehlermeldung „Werkstatt aufsuchen“. Der Öffnungs-/Schließvorgang ist dann ohne Hilfsmittel nicht mehr möglich.

Abb. 2 Abstehende rechte Seitenklappe

Mit den 2 Gabelschlüsseln M14 und M17 die Kontermutter oberhalb der Lagerplatte lösen und durch Drehen der unteren Mutter (M14) den Abstand der Lagerplatte zur Innenwand des Kofferraums minimieren. Anschließend Kontermuttern wieder fest anziehen. Erforderliches Drehmoment nicht bekannt.

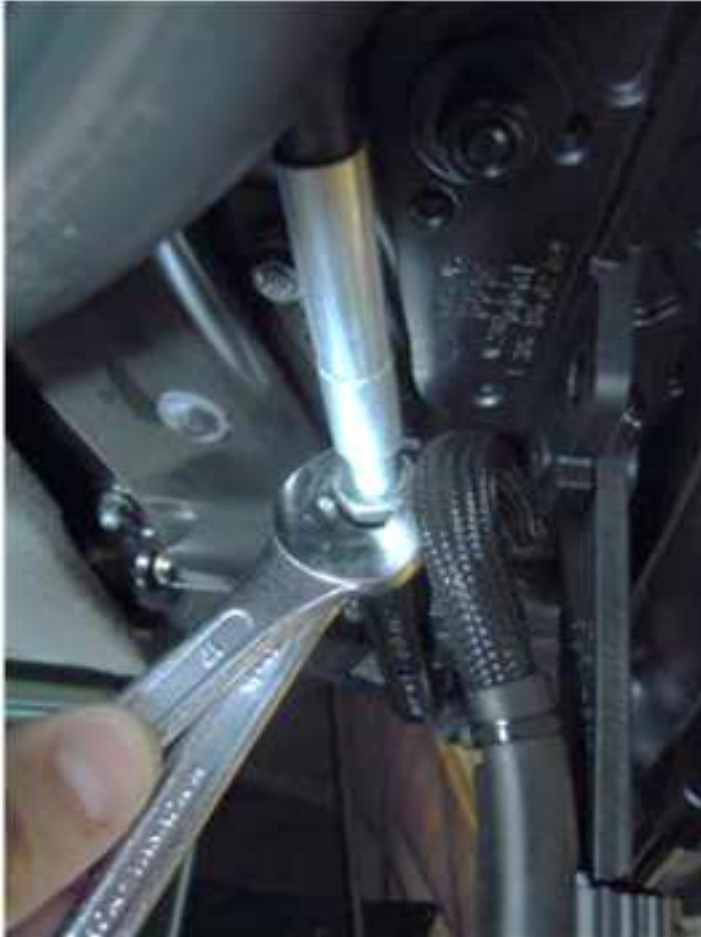
Abb. 5 Kontermuttern oberhalb der Lagerplatte

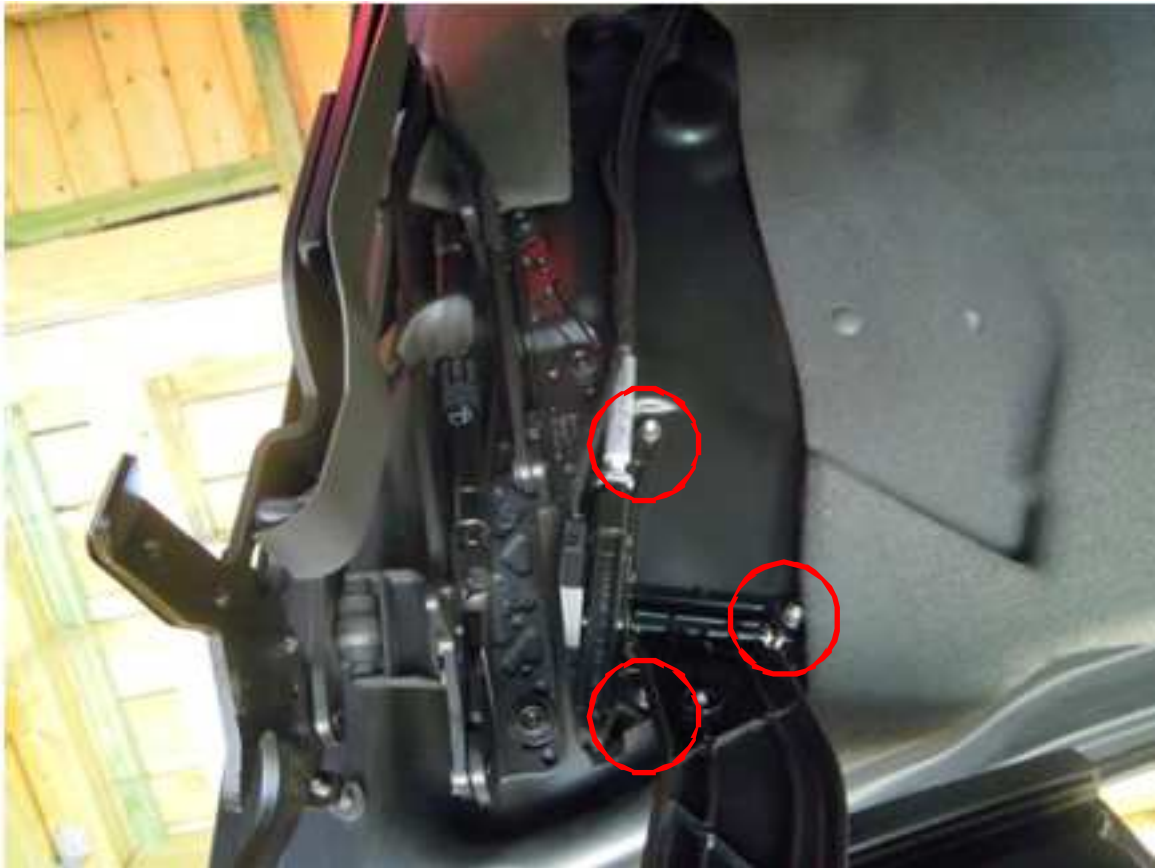
Abb. 6 3 Muttern zur Befestigung der Seitenklappe

- Zunächst die 3 Hutmutter der Halterung für die Seitenklappe abschrauben und Seitenklappe vorsichtig von den Gewindesteifbolzen abziehen:

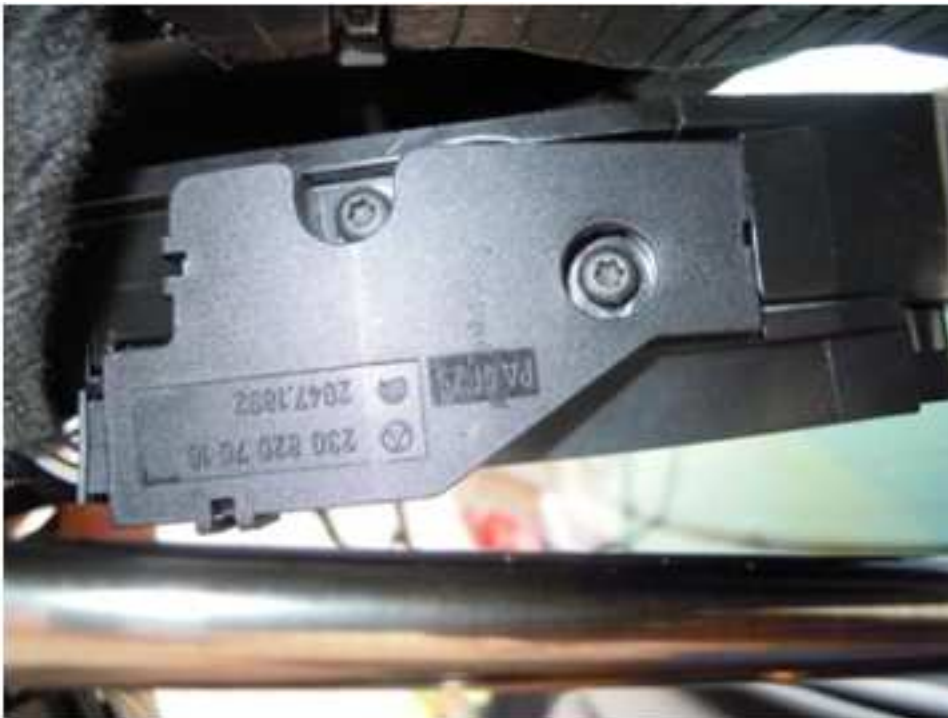
Abb. 8 Gehäuse mit 2 Mikroschaltern

- Das an der Lagerplatte befestigte Kunststoffgehäuse mit den beiden Mikroschaltern abschrauben. Das Gehäuse ist mit 2 Tx10-Schrauben befestigt.

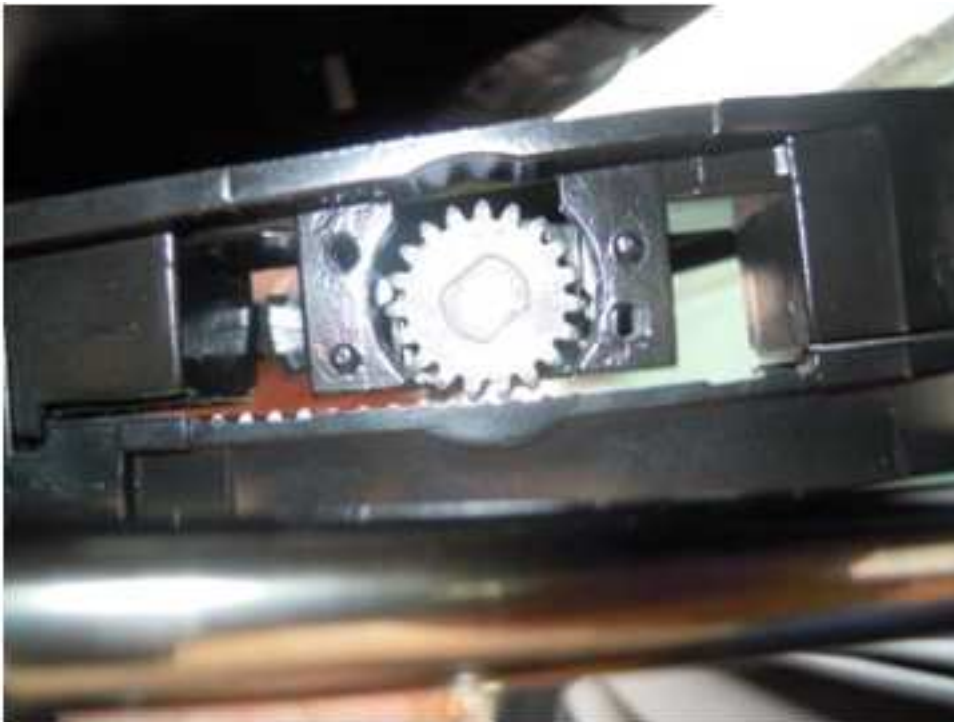
Nach dem Abnehmen werden bereits Zahnrad und Zahnstange sichtbar. Hier sieht man, dass beide nicht mehr ineinandergreifen und die „alte“ Lagerplatte erheblich durchgebogen ist.

Abb. 9 Zahnrad und –stange des Seitenklappenantriebs

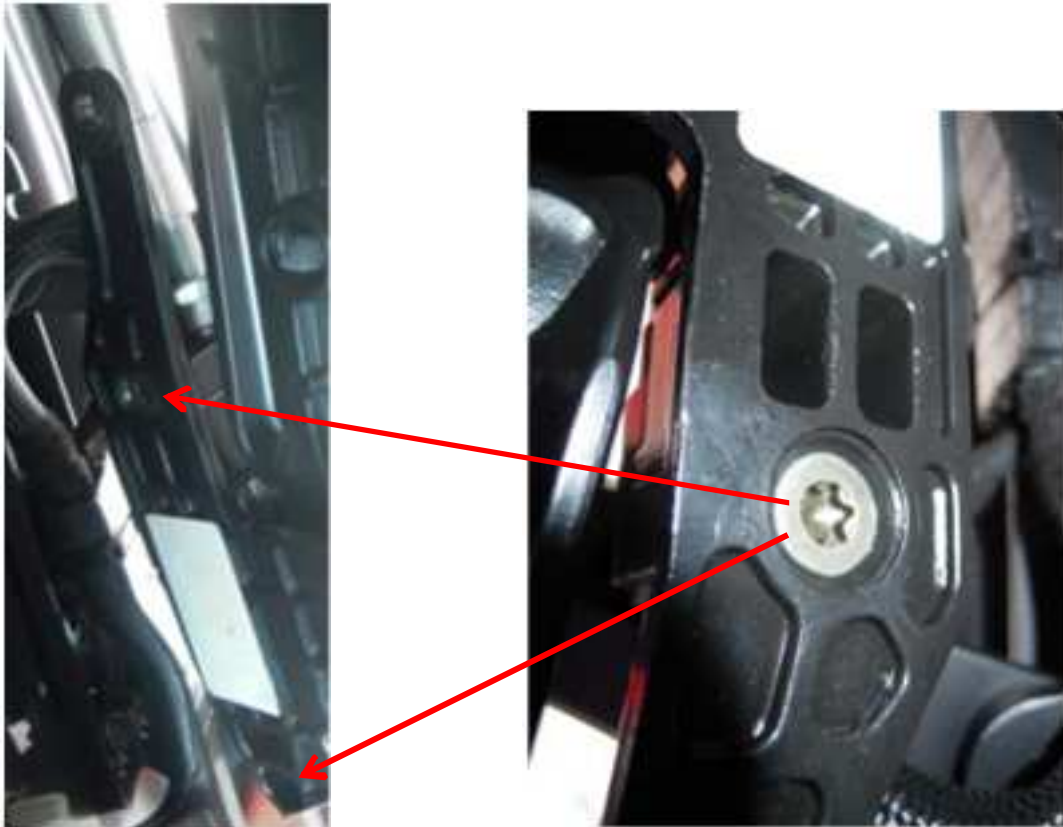
Abb. 10 2 Tx30-Schrauben zur Befestigung der Lagerplatte

- Alte Lagerplatte abschrauben. Diese ist rückseitig mit 2 Tx30-Schrauben befestigt:

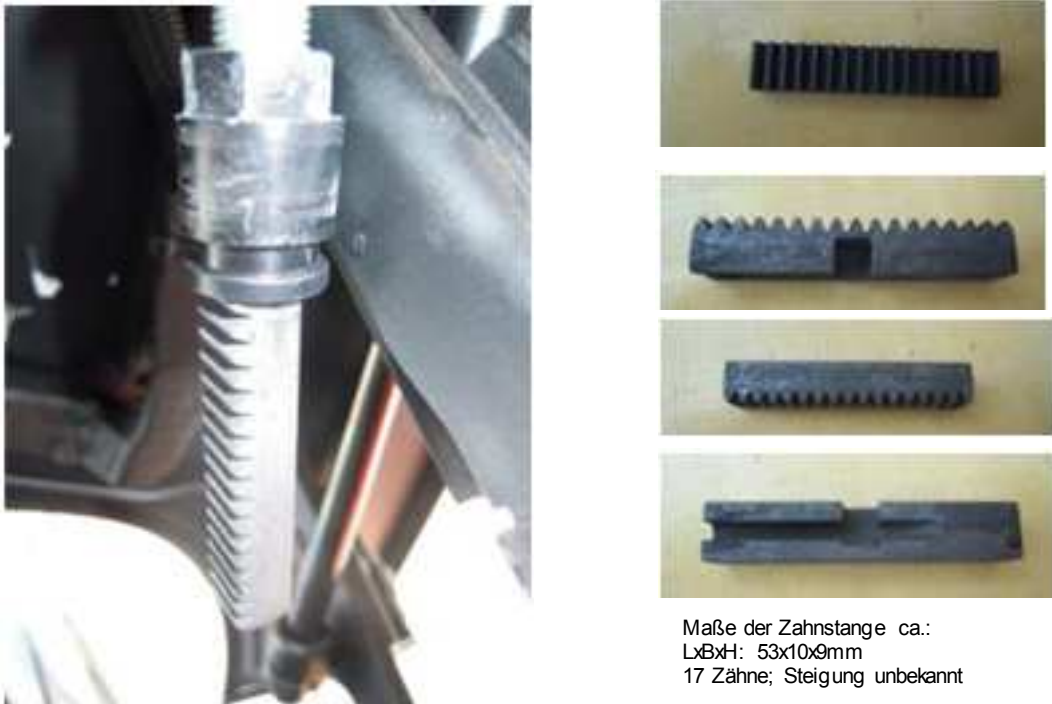
Maße der Zahnstange ca.:  
LxBxH: 53x10x9mm  
17 Zähne; Steigung unbekannt

Abb. 11 Bowdenzug mit eingehängter Zahnstange, ohne Lagerplatte

- Lagerplatte abnehmen  
Vorsicht: Beim Abnehmen kann die Zahnstange herunterfallen, ggf. auch der Bowdenzug aus der Bohrung der Lagerplatte rutschen. Herunterfallende Teile können evtl. beschädigt werden.

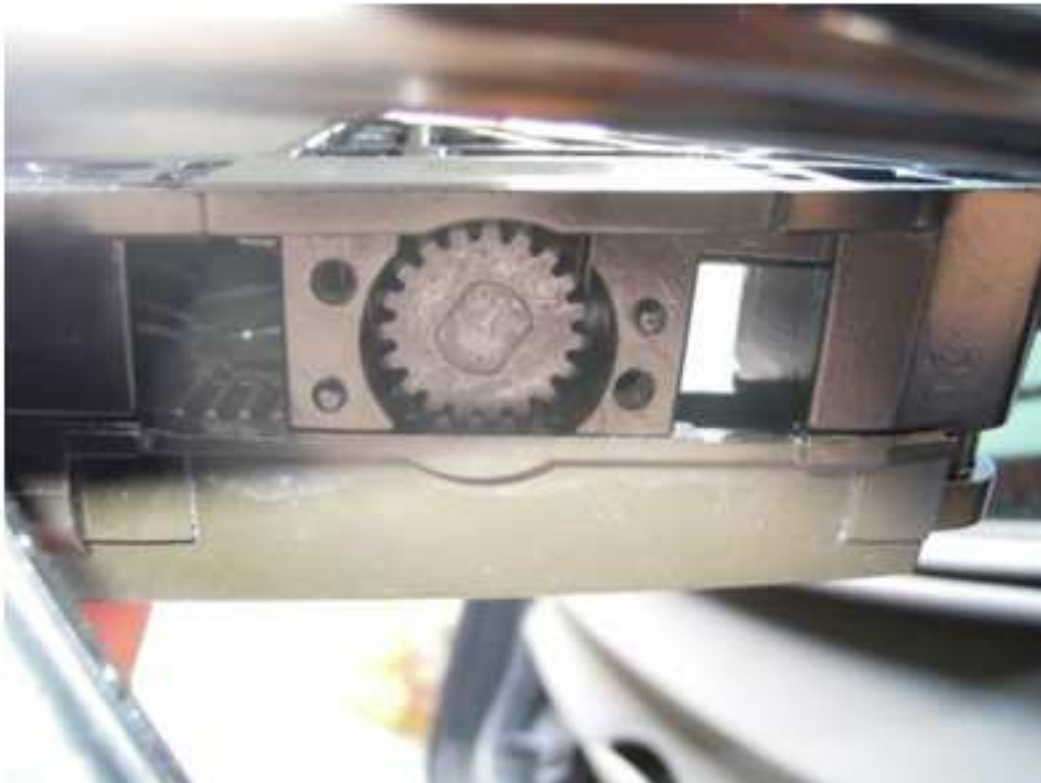
Abb. 13 Neue, montierte Lagerplatte

Man sieht in der Abbildung, dass Zahnrad und –stange ineinandergreifen.

- Die Zwei Tx30-Schrauben der neuen Lagerplatte wieder einschrauben und richtig festziehen. Evtl. Ratsche verwenden, wenn zur Hand. Das Oberteil der Lagerplatte presst sich dabei in die Hülse des Bodenzuges. Wird die Lagerplatte nicht korrekt eingesetzt, bzw. verschraubt, kann der Bowdenzug herausrutschen.

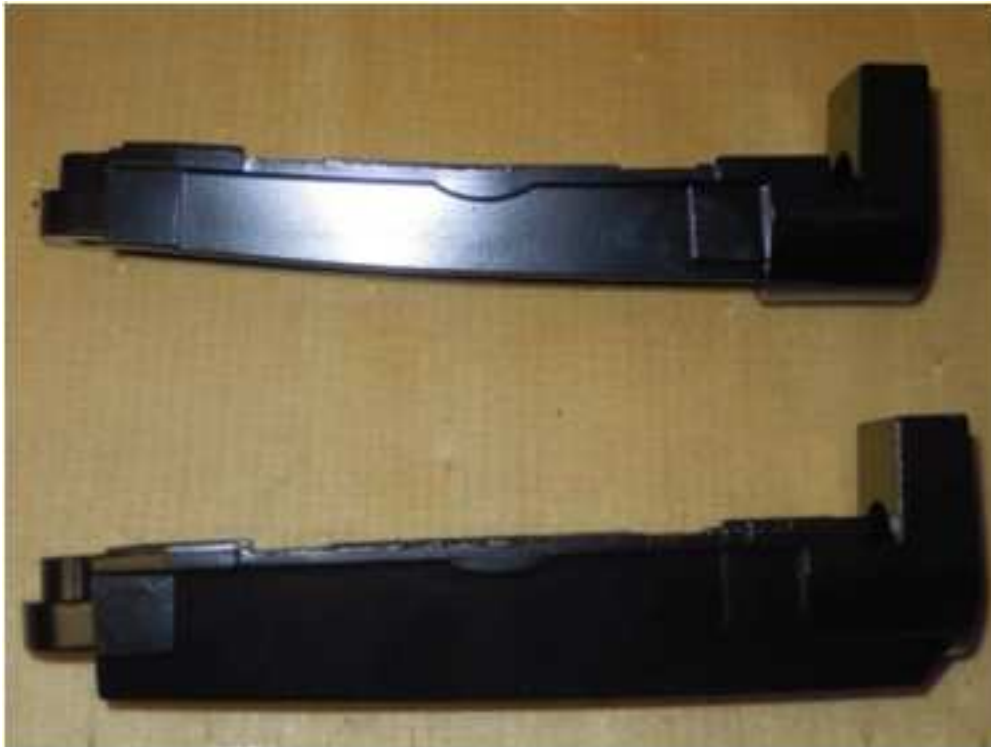
Die Bilder zeigen, dass die neuen Lagerplatten verstärkt wurden. Gleichzeitig helfen die Bilder auch zu erkennen, ob eventuell schon der Reparatursatz verbaut ist.

Abb. 14 Vergleich alte/neue Lagerplatte

Oben ist die alte Lagerplatte abgebildet. Man sieht mit bloßem Auge, dass diese durchgebogen ist.

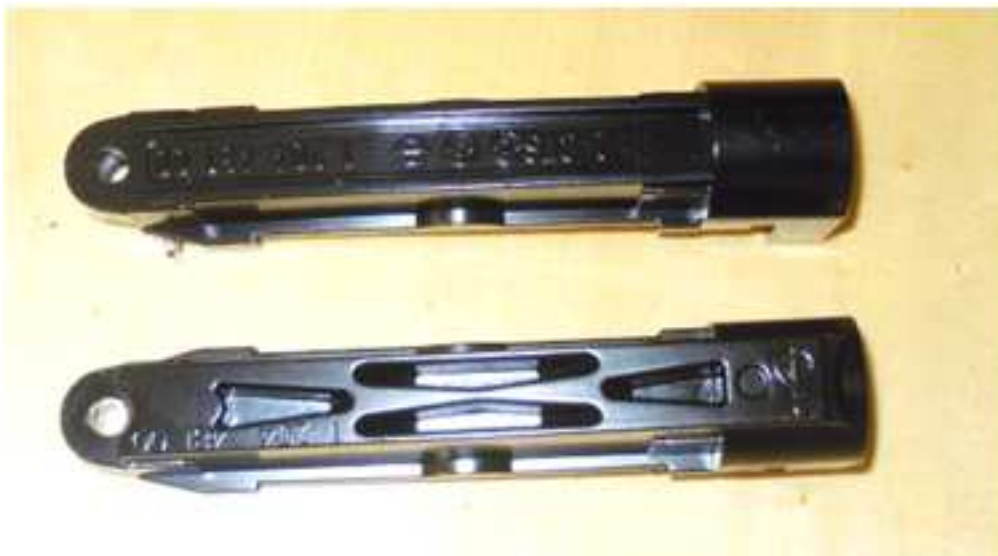
Abb. 15 Unterscheidung bereits im eingebauten Zustand möglich

Oben abgebildet: alte Lagerplatte, unten die neue des Reparatursatzes
