Beschreibung

Mir ist es leider nicht geglückt, die Umfeldleuchte (nur bei Licht-Sicht-Paket vorhanden) in der Hecktür beschädigungsfrei auszuklipsen.

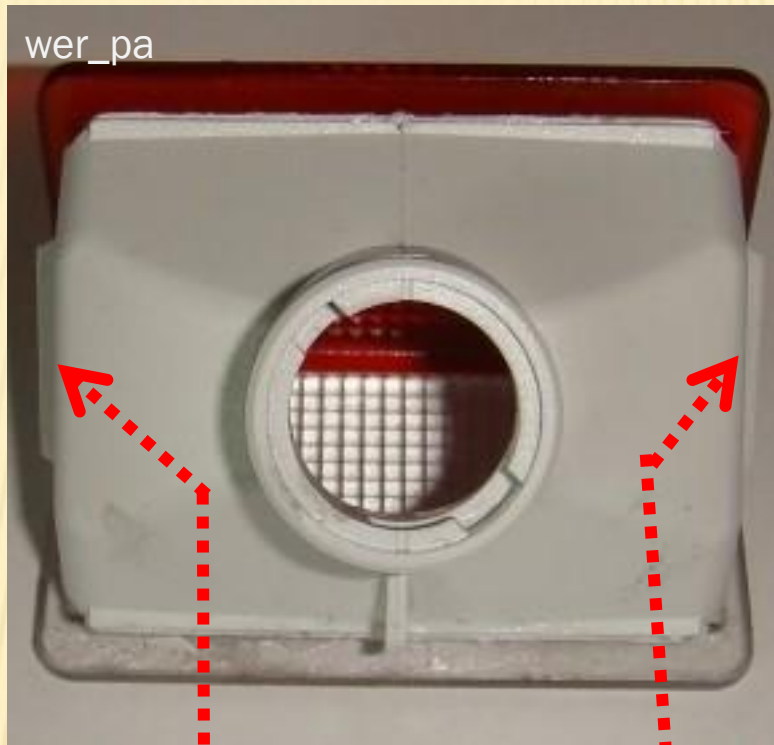
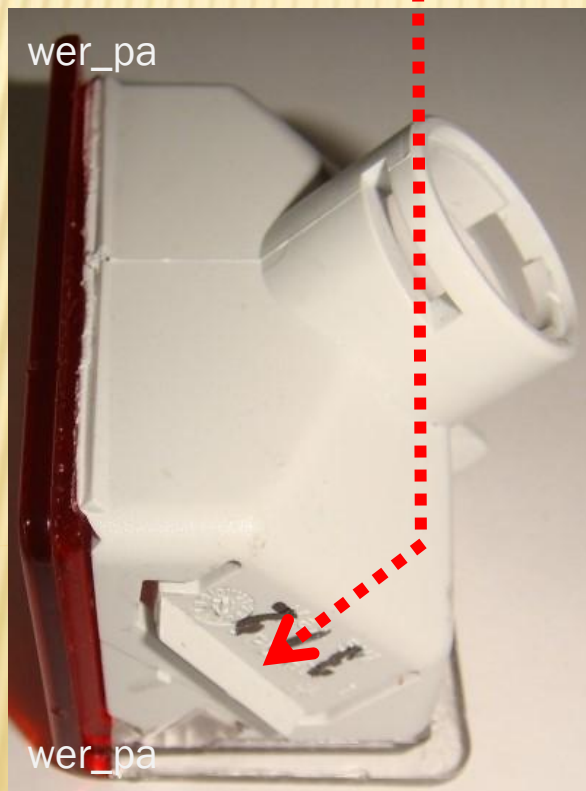
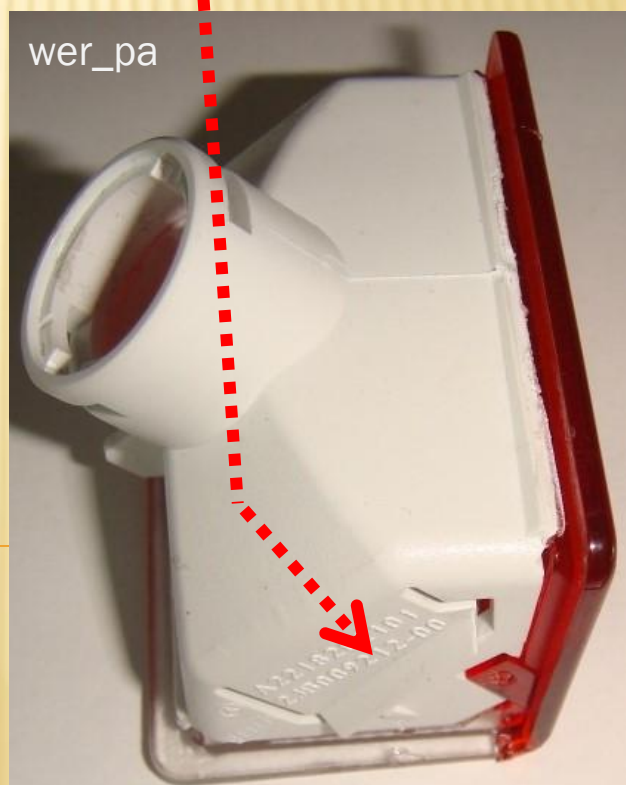
Halteklipse der Umfeldleuchte

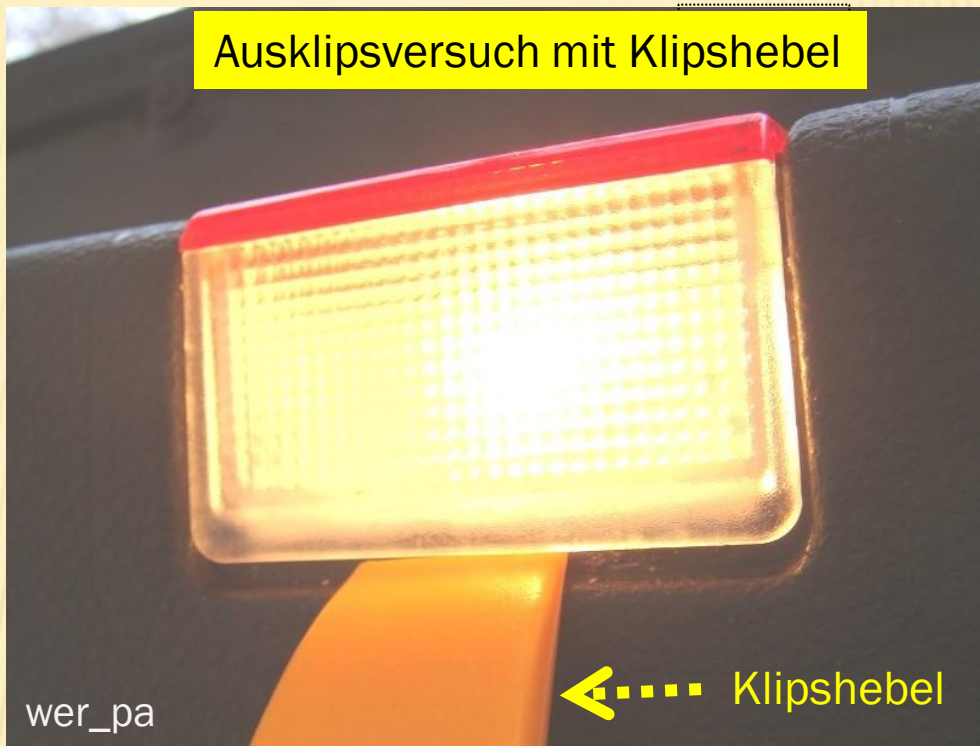
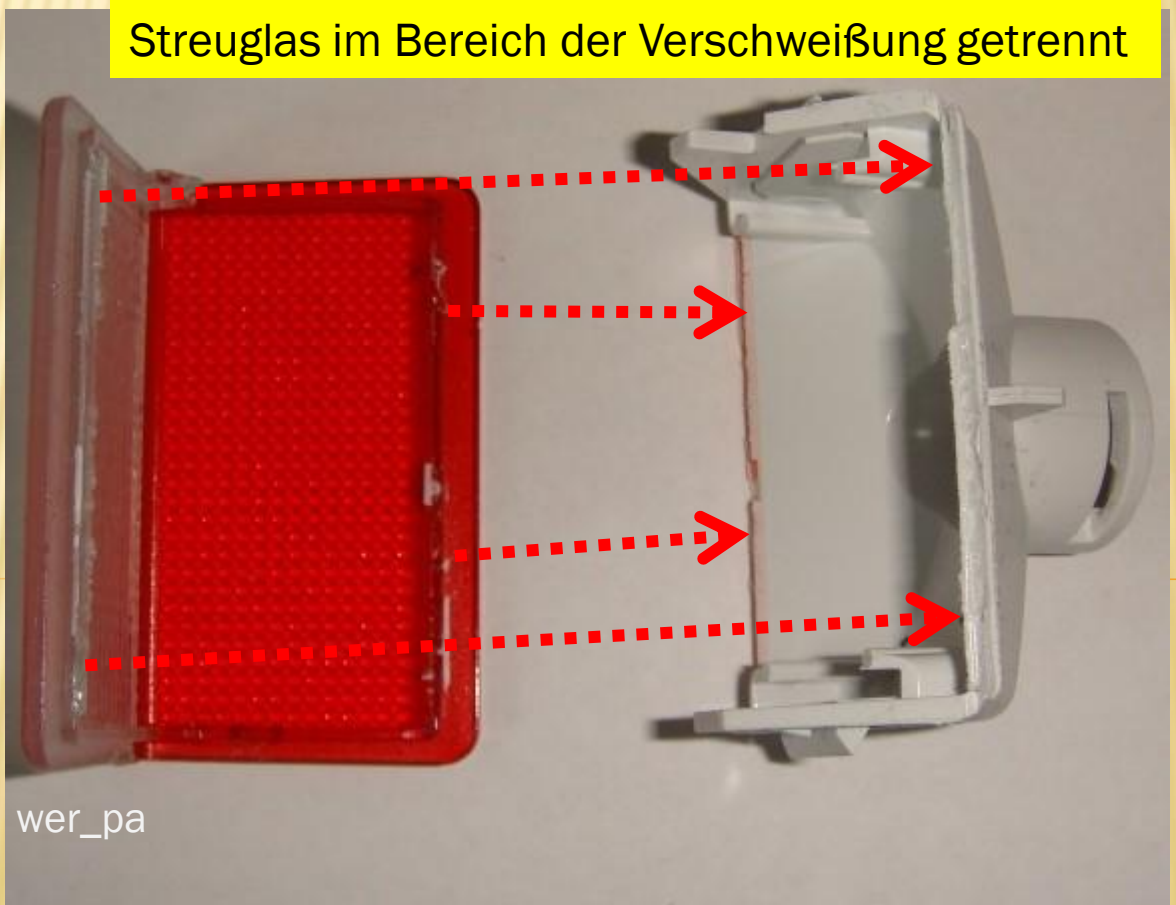
Bei beiden Versuchen (kleiner Schraubendreher bzw. Klipshebel) trennte sich das Streuglas im Bereich der Verschweißung von dem weißen Leuchtkörper ab. Aus meiner Sicht liegt es daran, dass das Werkzeug nicht zwischen dem weißen Leuchtkörper selbst und der Hecktürverkleidung angesetzt werden kann, um den Leuchtkörper im Klipsbereich aus der Verkleidung herauszudrücken. Egal wie, der Hebeldruck (kleiner Schraubendreher bzw. Klipshebel) wird immer auf das Streuglas ausgeübt und die Schweißstelle hierdurch belastet.

Ausklipsversuch mit Klipshebel

Streuglas im Bereich der Verschweißung getrennt

Ich habe konnte zwar das Streuglas mit Sekundenkleber mit dem Leuchtkörper wieder fest verbinden, jedoch könnte es ggf. erforderlich sein, eine neue Umfeldleuchte zu erwerben.
