**Hinweis:**

Grundsätzlich ist bei allen unten aufgeführten Fehlerbildern kein paar- bzw. satzweiser Tausch der Bremsscheiben notwendig, solange gewährleistet ist, dass die Verschleißgrenzen noch nicht erreicht sind.

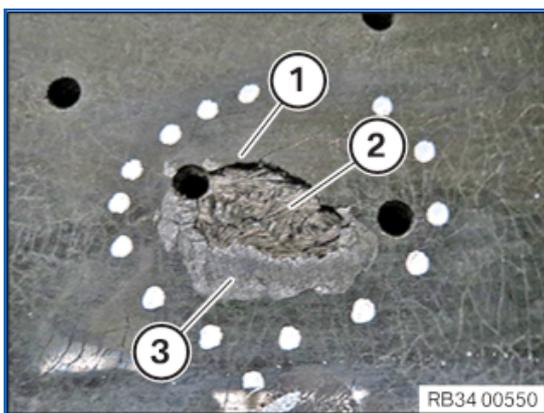
**1. Abplatzungen in der Reibschicht (Delamination):**

Unter Delamination versteht man eine Ablösung der Reibschicht bis in den Tragkörper.

Typisch für eine Delamination ist eine einseitige scharfe Kante (1) sowie die sichtbare Faserstruktur (2) des Tragkörpers und die gegenüberliegende abgescherte Fläche (3).

Die betroffene Fläche einer Delamination kann unterschiedliche Größenausprägungen haben.

Die Ablösung stellt einen rein optischen Mangel dar, kann aber zu Enttäuschung und Verunsicherung des Kunden führen.

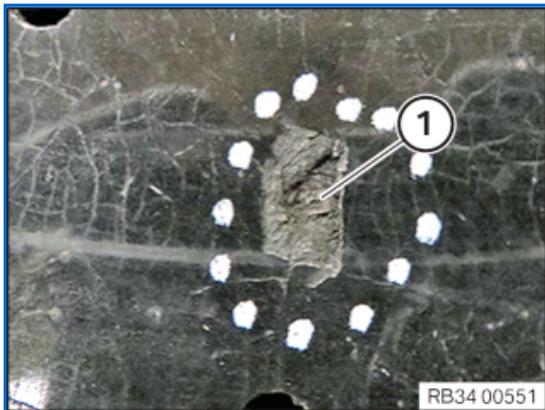
Weiteres Beispiel für Delamination:  
Faserstruktur (1)

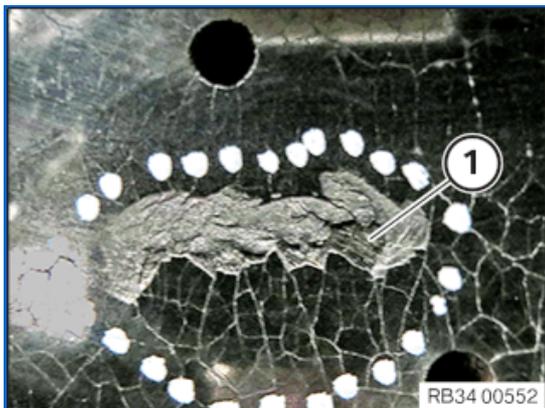
Weiteres Beispiel für Delamination:  
Faserstruktur (1)

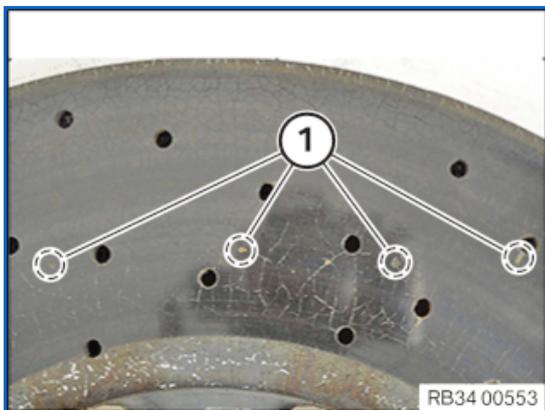
## 2. Ausbrüche aus der Reibschicht

Wie im Bild dargestellt, treten mit den frei gegebenen Bremsbelägen nicht auf → verbaute Bremsbeläge prüfen!

- Charakteristik des Ausbruchs:
  - Kein Tragkörper sichtbar
  - "scharfe" Kanten
  - Kleine Fläche (unter 2 mm)
- Ausbrüche wie diese führen nicht zu einer Delamination (siehe Pkt. 1)

Eine der möglichen Ursachen liegt an der Nutzung durch nicht von BMW frei gegebenen Bremsbelag/Reibbelag. (Fremdhersteller, Zubehörhandel etc.)

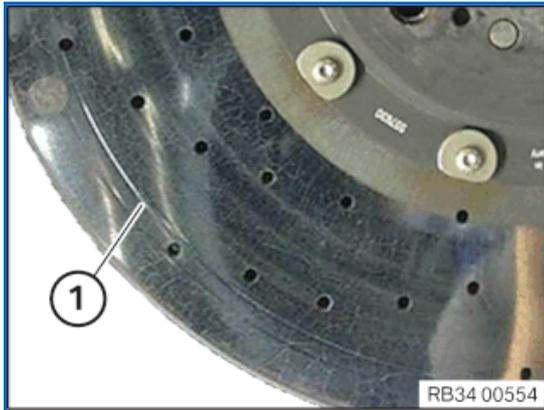
### 3. Riefen (1) auf Reibfläche

Bei der von BMW M verwendeten Bremsscheibenbauart, der Carbon-Keramik-Bremse wird, auf den Bremsscheibenträgerkörper eine hoch verschleißfeste Reibschicht aufgebracht. Diese Schicht ist resistent gegen fast alle Medien und extrem hart. Die industrielle Bearbeitung kann nur mit Diamantwerkzeugen erfolgen.

Aufgrund des kontinuierlichen Eingriffs des Bremsbelags während des Bremsvorgangs können sich an den Oberflächen dennoch leichte optische Erscheinungen ergeben. Die hier vorliegende Abbildung lässt auf einen Fremdkörper im Bremsbelag schließen, dieser ist vor Zusammenbau aus der Belagoberfläche manuell zu entfernen. Die Bremsscheibe mit Bremsbelag kann bedenkenlos weiterverwendet werden. Diese optische Erscheinung wird sich mit zunehmender Laufstrecke deutlich verbessern.

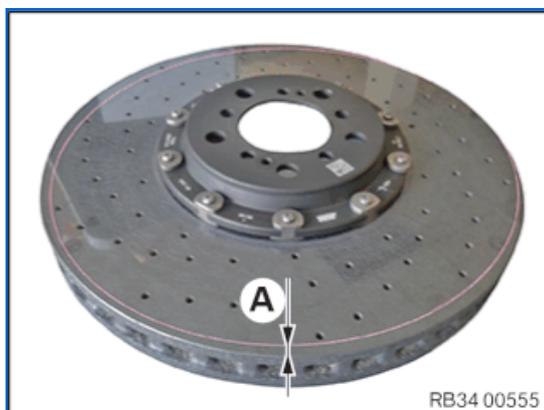
### 4. Kantenabplatzungen am Reibringaußendurchmesser

Beschädigungen am Außendurchmesser der Bremsscheibe durch unsachgemäßes Handling, vorrangig durch unsachgemäßen Umgang beim Rad- bzw. Bremsbelagwechsel.

Noch zulässig sind Abplatzungen am Außendurchmesser im Gebrauchszustand wie im Bild dargestellt:

- Maximale Beschädigungsbreite (A) = 4 mm
- Maximale Beschädigungslänge: 360°
- Maximale Beschädigungstiefe: 4 mm

Die Bremsscheibe hat bei diesem Schadensbild keine funktionelle Einschränkung.

Bauteile mit Beschädigungen, die größer als die angegebenen Grenzen sind, müssen erneuert werden!

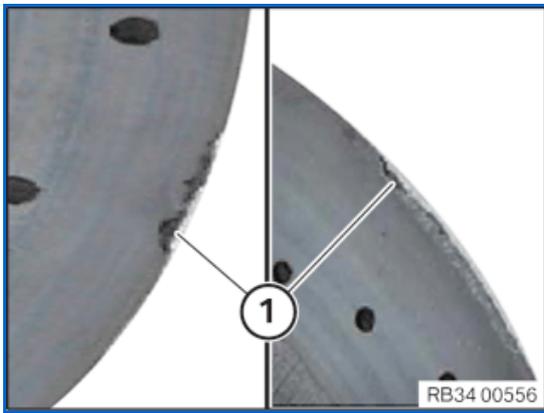
Beispielbilder für i.O. Abplatzer!

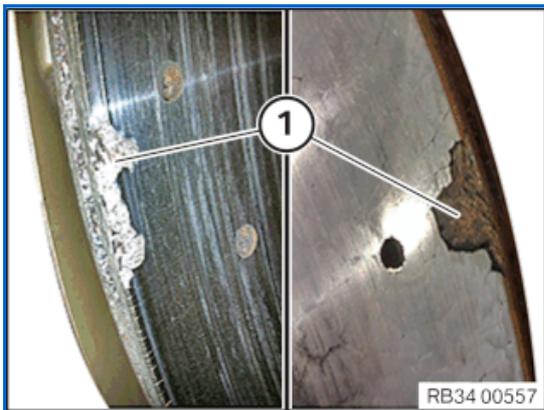
Beispielbilder für nicht i. O. Abplatzer (1)

Beispielhaft Fehlerbilder von Kantenabplatzungen am Reibringaußendurchmesser durch unsachgemäßes Handling = nicht in Ordnung → Bauteil erneuern!
