Beanstandungen wegen Geräuschen oder schlechter Wischleistung Scheibenwischer

Themen-Nummer	LI82.30-P-036477
Version	8
Funktionsgruppe	82.30 Scheibenwischer
Stand	08.02.2018
Gültigkeit	Alle PKW-Baureihen
Änderungsgrund	Update Gültigkeit

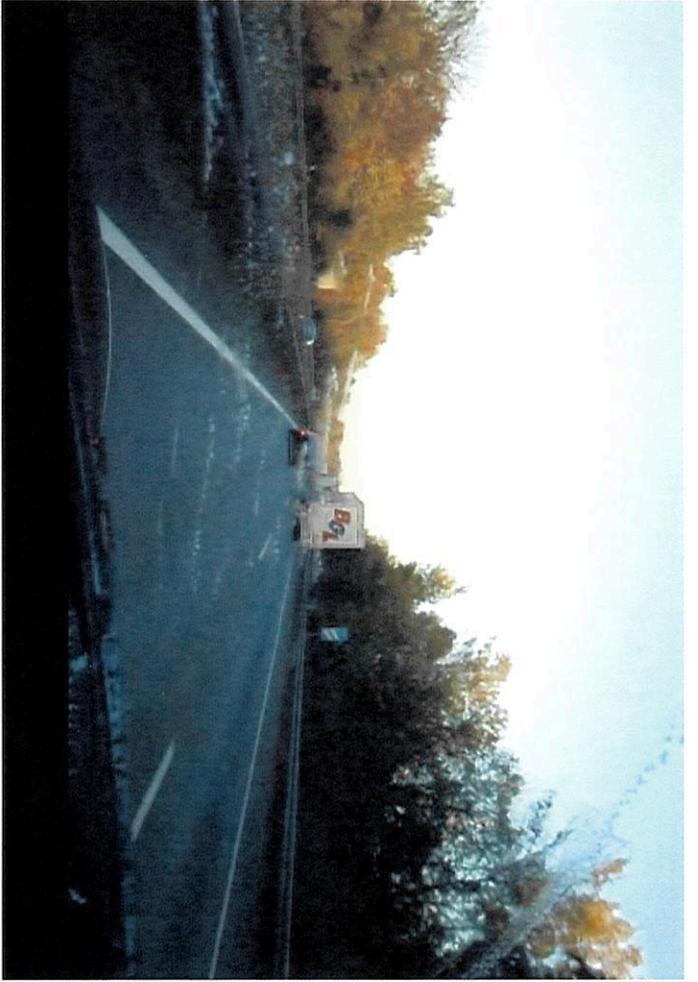
#2

E: Wasser spritzt nach Scheibenreinigung über mehrere Wischzyklen immer wieder auf die Scheibe (Bild 2)

Wischwasser sammelt sich im Befestigungsteil des Wischerblatts und wird vom Fahrtwind über mehrere Wischzyklen auf die Scheibe geblasen.

Konzeptbedingte Beanstandung, zu der es keine technische Abhilfe gibt.

Ausnahme : BR 204 C-Klasse und BR 207. An den Fahrzeugen können die Wischerblätter der BR 212 verwendet werden, um eine Verbesserung zu erzielen.

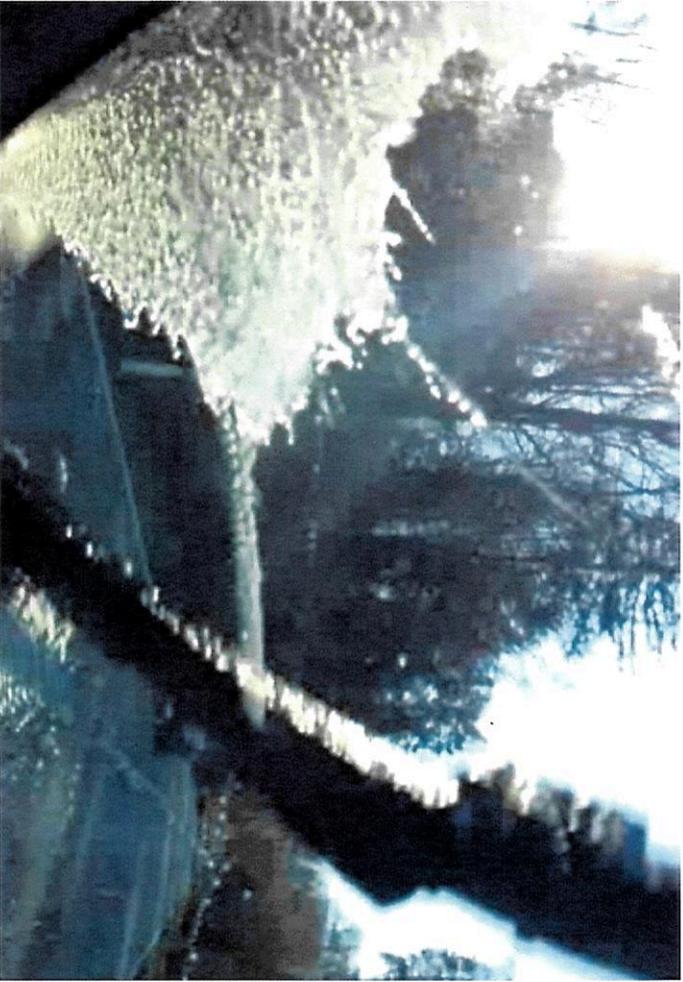
#1

D: Wasser wird bei der Abwärtsbewegung von der A-Säule zurück auf die Scheibe gezogen (Bild 1)

Wasser wird durch Sogwirkung, die bei der Abwärtsbewegung am Wischerarm entsteht, mit zurück auf die Scheibe gezogen.

Konzeptbedingte Beanstandung, zu der es keine technische Abhilfe gibt.

Ausnahme : X204 bis 02/2014. Bei diesen Fahrzeugen ist es möglich den Konstruktionsstand von Fahrzeugen ab 02/2014 zu montieren. Dieser beinhaltet Wischerarme (Designarm) die ein besseres Verhalten aufweisen. Zusätzlich ist der Tausch der Wischerblätter erforderlich, da die Designwischerarme über eine Toplock-Anbindung (bisher Side-lock) verfügen. Bei der Montage des Wischerarms Beifahrerseite neue Ruhelage (21mm) über Markierung auf der Scheibe beachten (Bild 4).

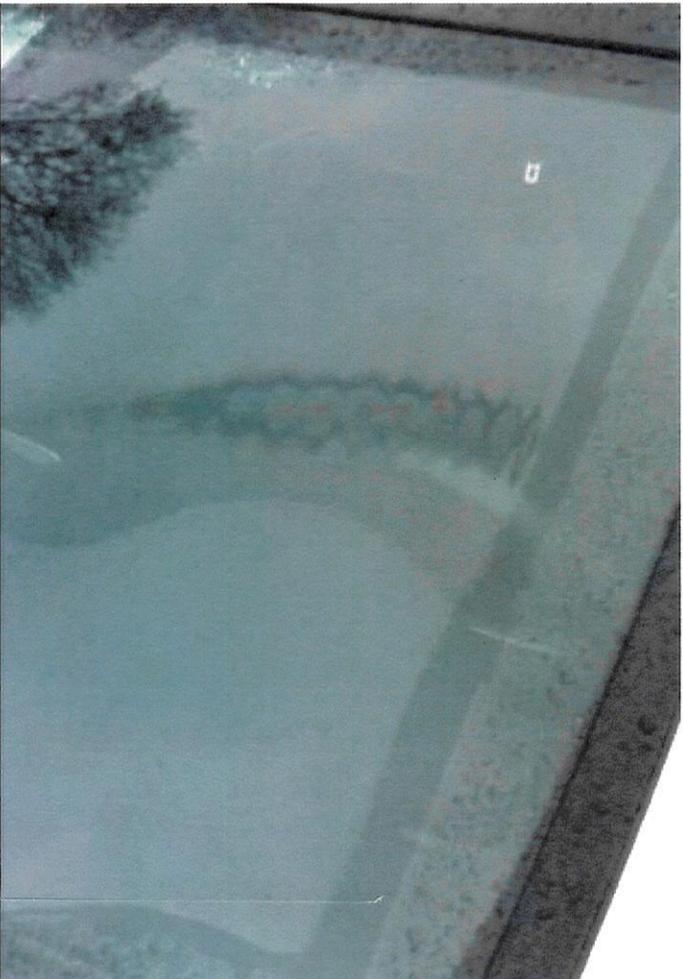
#3

C3: Anpresskraft Wischerarm nicht in Ordnung (Bild 3)

C3: Wischerarm auf Schwergängigkeit in der Lagerung kontrollieren. Ggf. gangbar machen oder Wischerarm ersetzen
