## Geräusche Instrumententafel im Bereich Handschuhkasten BR 207/ 212/ 218

| Themen-Nummer | LI68.10-P-056685 |
| Gültigkeit | BR CLS (218), E (207), E (212) |

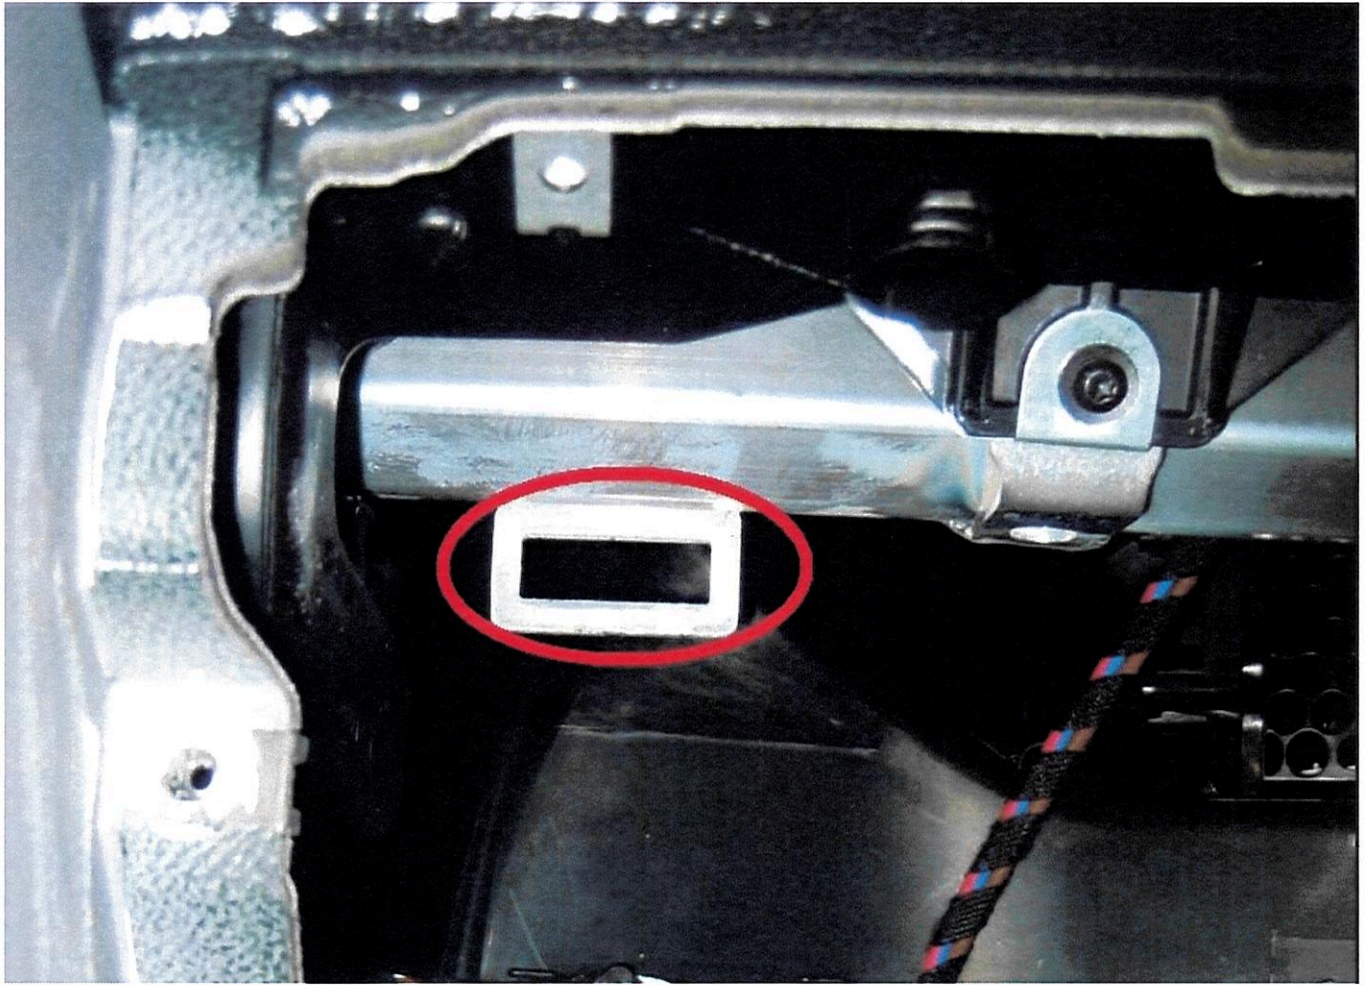
Handschuhkasten quietscht/klappert in der Aufhängung oben links.

Durchbruch für Handschuhkasten am Querträger scharfkantig.

| Anhänge | |
|---|---|
| Bild 1.JPG | Durchbruch scharfkantig |
