Schäden am belederten Armaturenbrett

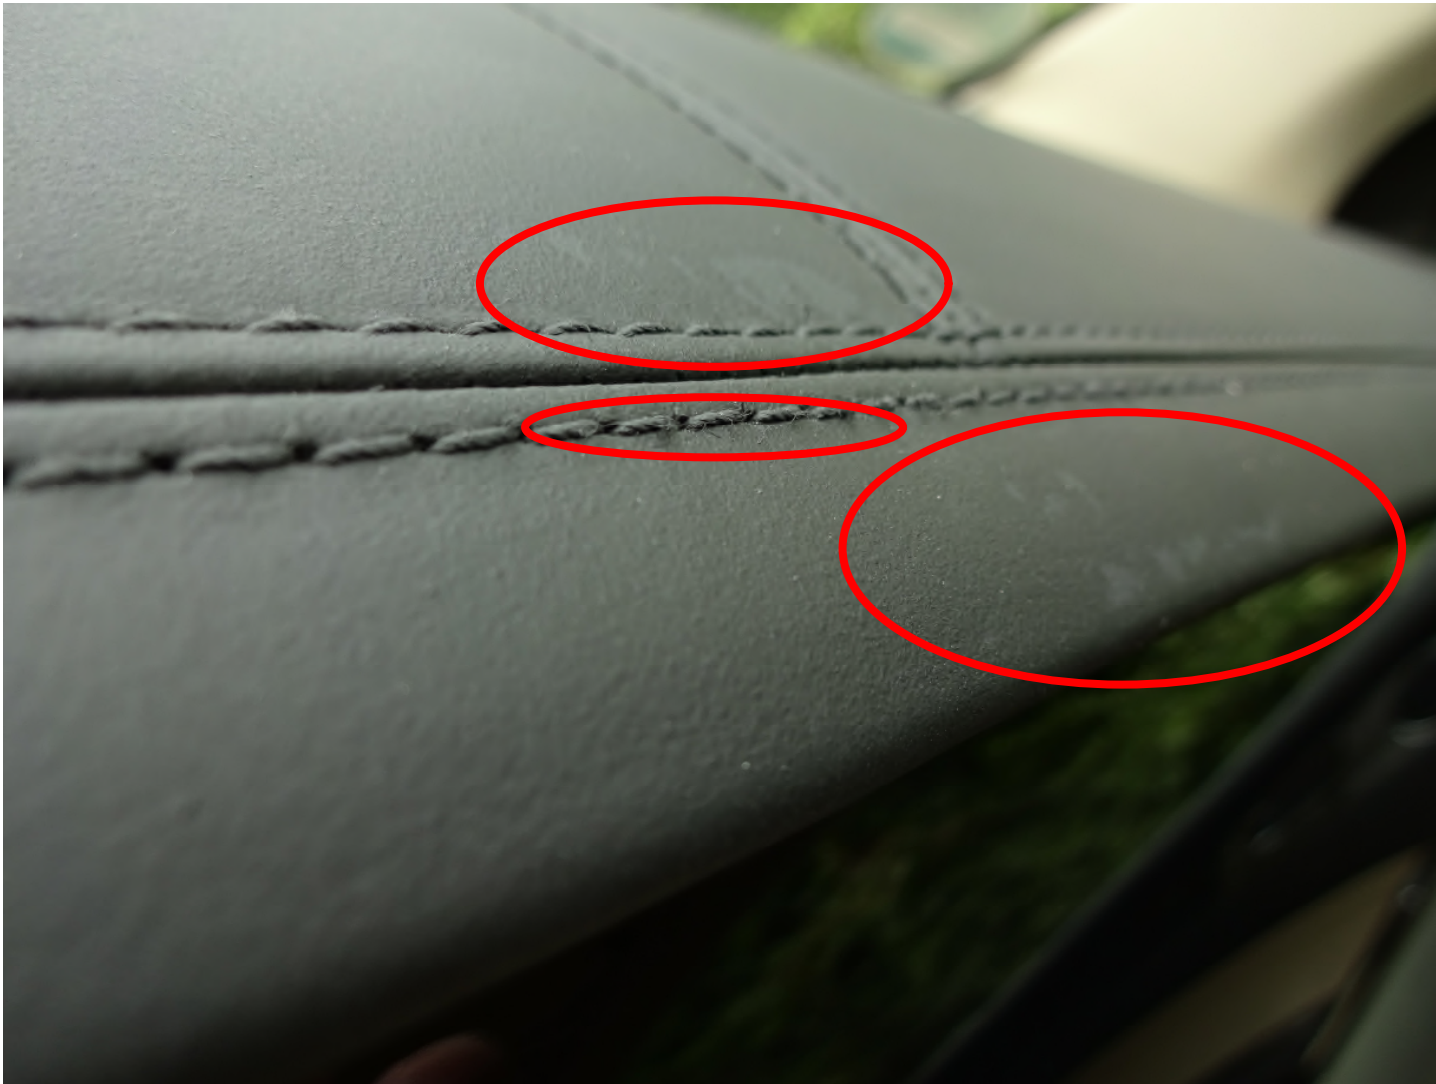
- zu sehen an verfärbten Lederpigmenten
- ausgefranste Nähte
