## Technische Daten

## Unabhängige Sachverständigen Feststellung: Gesamtzustand dem Alter und der Laufleistung entsprechend

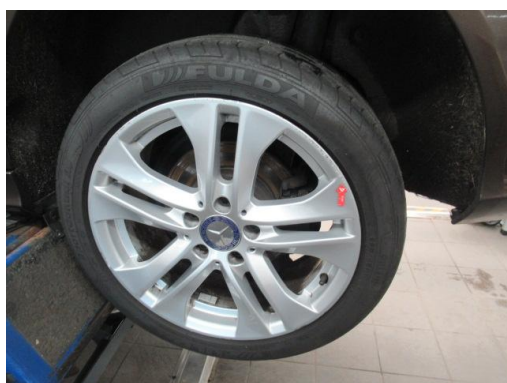
1. Sonstiges : Felge HL+ VR beschädigt / smartrepair

1. Sonstiges Felge HL+ VR beschädigt / smartrepair

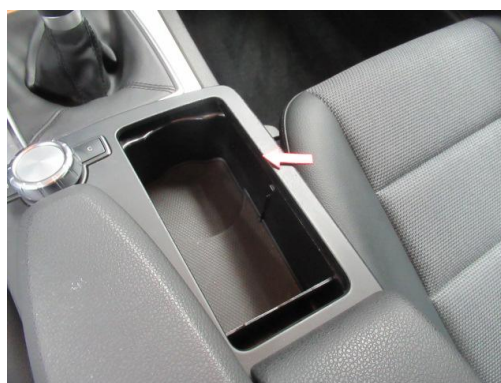
3. Fehlteil Mittelkonsole / Rollo Ablagefach

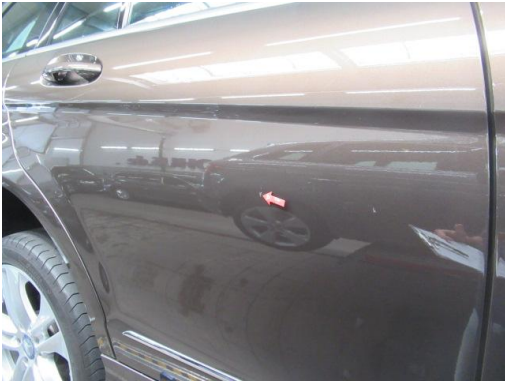
6. Tür hinten rechts Kratzer smartrepair

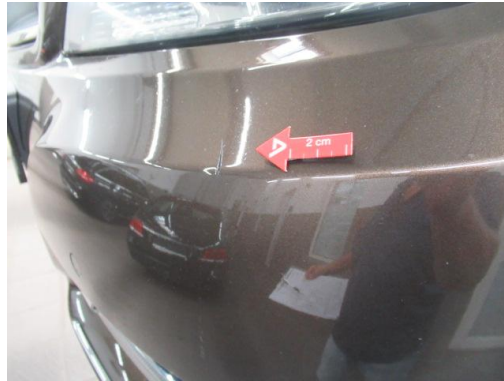
7. Stoßfänger vorne Kratzer smartrepair
