Kategorie MAZDA CONNECT	Technische Service-Information - Reparaturleitfaden	Ref. Nr. R018/20	Seite 1 / 7
Anwendbaren Modell Mazda3,CX-30 (Mazda3 (BP),CX-30 (DM))		Ersch.-Datum Apr 09, 2020	Überarbeitungsdatum -

Betreff: : MAZDA3 (BP) und CX-30 (DM) - Aktualisierte Softwareversion für Mazda Connect

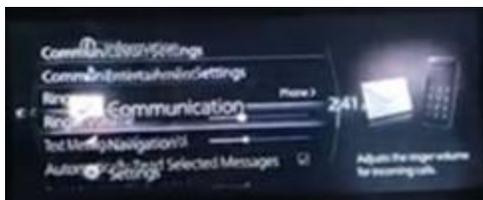
- Der Einstellbildschirm für die Kommunikation und der HOME-Bildschirm können überlagert dargestellt werden.

Bei Vorliegen einer diesbezüglichen Kundenbeanstandung die Softwareversion des CMU gemäß dem in der Service-Information MME/E008/19 beschriebenen Verfahren aktualisieren.

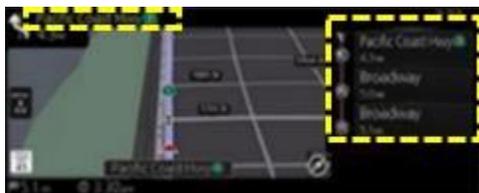
- Wenn bei eingeschalteter GPS-Synchronisierung und Empfang eines GPS-Signals die Zeitzoneinstellung geändert wird, bleibt die Einstellung GMT+3:00 unverändert.
- Während der Umleitungssuche im Menü Routeneinstellungen erscheint anstelle der Anzeige kurzfristig ein fehlerhaftes Menü Routeneinstellungen.
- Beim Fahren ist die alphabetische Suche nicht verfügbar, nachdem unter "More Recent Destinations" (Weitere zuletzt verwendete Ziele) die Liste sortiert wurde.
- Straßennamen werden auf dem Turn-by-Turn- und dem Routen-Monitor nicht angezeigt.
