Ursachenforschung nach einem Turboladerschaden

Öl falsch, Riemen defekt – Turbo im Eimer

Veröffentlicht am 9. Juli 2020 | von [Florian Zink](#) | [Zur Leseliste hinzufügen](#)

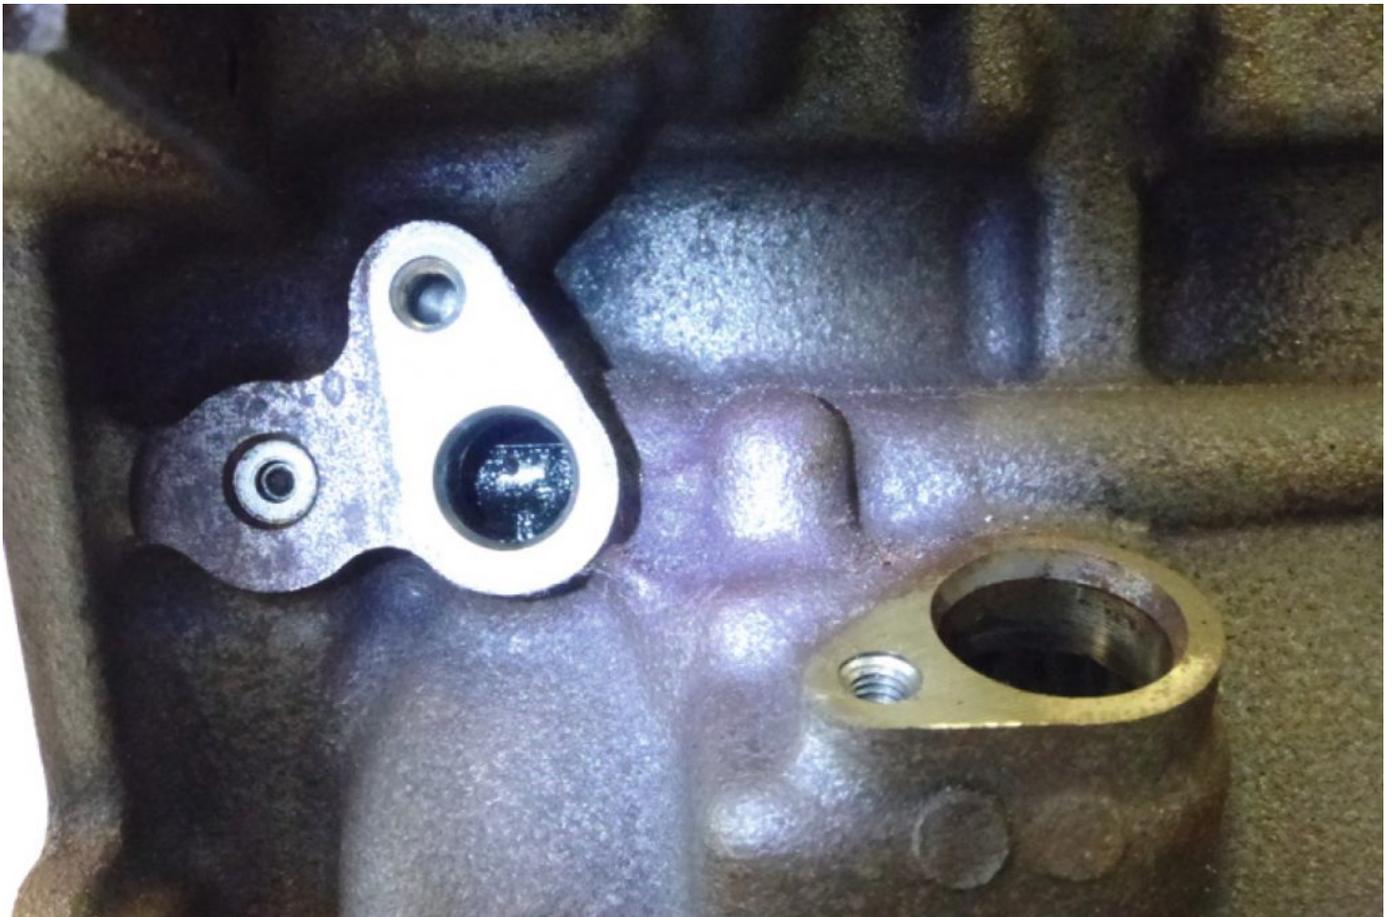
Als erste Prüfung wird das Ölsieb im Motorblock auf Verunreinigungen untersucht. Bild: BTS

Zuerst sollte die Demontage der Ölzulaufleitung am Motorblock erfolgen (Bilder Seite 23). Hinter der Flanschbohrung der Ölzulaufleitung befindet sich ein Ölsieb. Bei diesem Ölsieb müssen sich die Reste des Motoröls und geringe Ablagerungen leicht und ohne mechanischen Kraftaufwand entfernen lassen. Der Einsatz eines Löse- oder Reinigungsmittels ist zulässig.

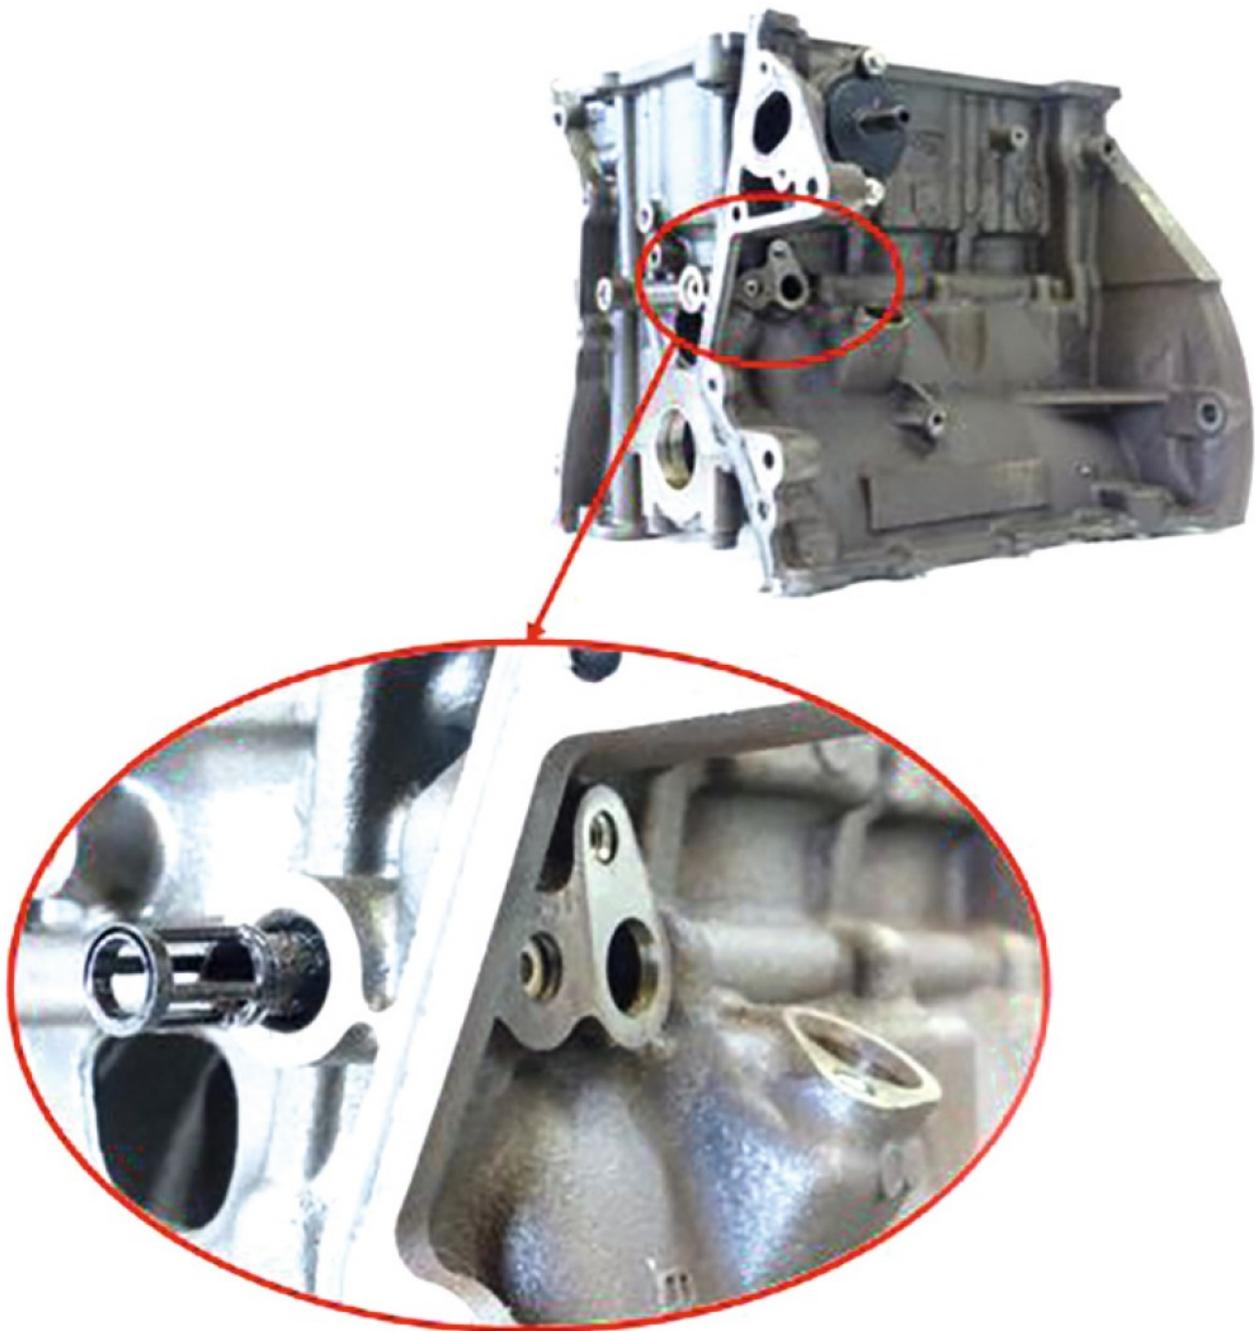
Hierzu ist der Ausbau der Ölzulaufleitung erforderlich. Bild: BTS

Zeigen sich hier stärkere Anhaftungen an der Sieboberfläche, ist von einer intensiven Verschmutzung des innermotorischen Ölkreislaufs auszugehen und mit einem Schaden an den beiden Zahnriementrieben für Ölpumpe und Nockenwellentrieb zu rechnen. Tipp: Es ist Werkstätten anzuraten, diesen Prüfschritt prophylaktisch durchzuführen, beispielsweise im Rahmen des Kundendienstes oder bei Verdacht auf falsch eingefülltes Motoröl.

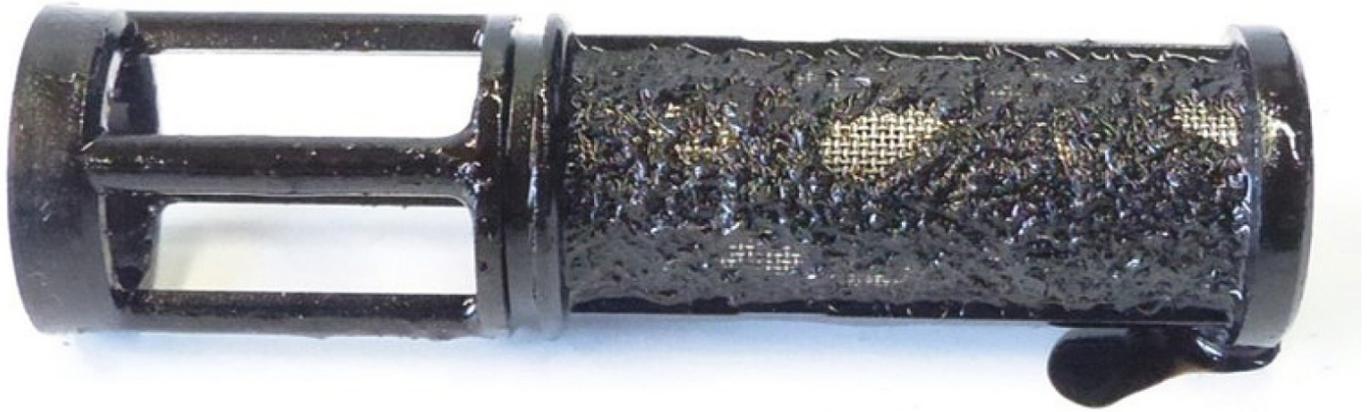
Ist die Verschlusschraube entfernt, kann das Sieb mit einem Haken aus dem Ölkanal gezogen werden (Bild oben links). Das Sieb hat eine Durchgangsbohrung, um in einem weiterführenden Bohrkanal die drei Spritzdüsen für die Kühlung der Kolbenböden zu versorgen. Nach der Demontage kann der Kfz-Profi das Sieb zur vollumfänglichen Schadensfeststellung aufschneiden. In vielen Fällen haben sich hier faserige Ablagerungen auf der Siebinnenseite gezeigt.

Ist das Ölsieb zugesetzt und nicht mehr zu reinigen, muss es erneuert werden. Bild: BTS

Grundsätzlich gilt: Lässt sich das zugesetzte Ölsieb nicht mehr reinigen, ist es in jedem Fall zu erneuern. Dazu müssen allerdings steuertriebseitig alle Anbauteile entfernt werden (Bild oben). Hierzu ist natürlich auch die Demontage des Steuertriebdeckels notwendig, die gleich noch eine letzte Sichtprüfung ermöglicht und endgültig Klarheit darüber bringt, wie stark der Abrieb am Zahnriemen bereits fortgeschritten ist.

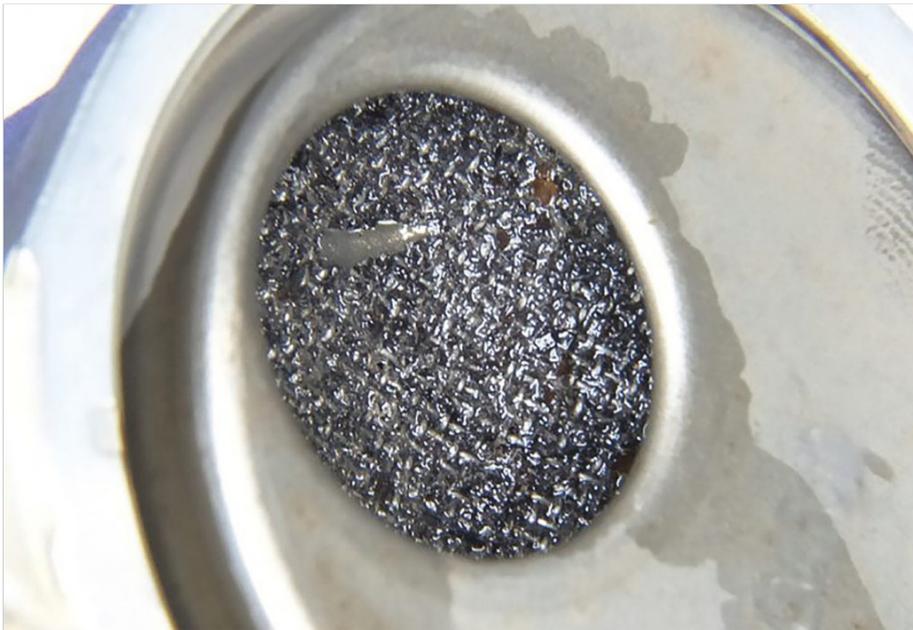
Der Kfz-Profi muss auch die Ölpumpe auf Verunreinigungen überprüfen.

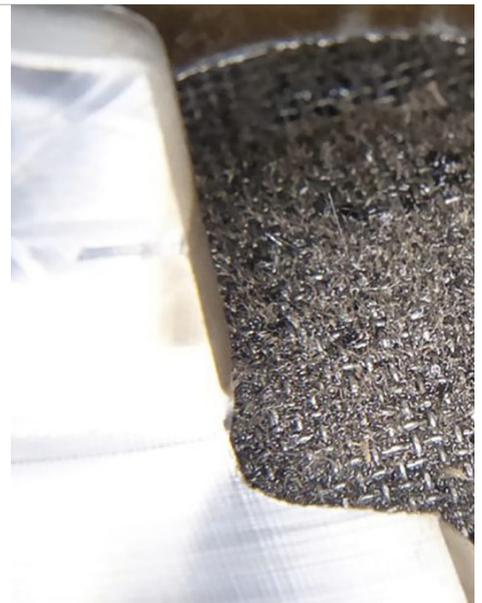
Ist eine Reinigung nicht mehr möglich, muss sie e

Nun folgt noch der Ausbau der Ölwanne. Auf diesem Weg lässt sich der Ölsaugkorb der Ölpumpe auf Verunreinigung untersuchen. Sind auch hier faserige Ablagerungen (Bild links) zu erkennen, welche sich nicht einfach mit Reinigungsmittel entfernen lassen, ist dringend anzuraten, die Ölpumpe auszubauen, sie zu reinigen und gegebenenfalls zu erneuern. Zudem muss der Kfz-Profi mit dem defekten Turbolader auch die Ölzulauf- und Ölrücklaufleitung sowie den Ölfilter erneuern. Nach erfolgter Reparatur wird darüber hinaus eine Ölspülung empfohlen.
