TECHNISCHE SERVICE INFORMATION**Nr.18-2016**

Betrifft:	Tickendes Geräusch aus dem Armaturenbrett hinter dem Bildschirm – Information und Unterhaltung
------------------	--

Fiesta 2017.0 (01/2017–)	Bauzeitraum: 01.05.2017 – 23.09.2017 Baucode: HB – HC Montagewerk: Niehl (Cologne)
--------------------------	--

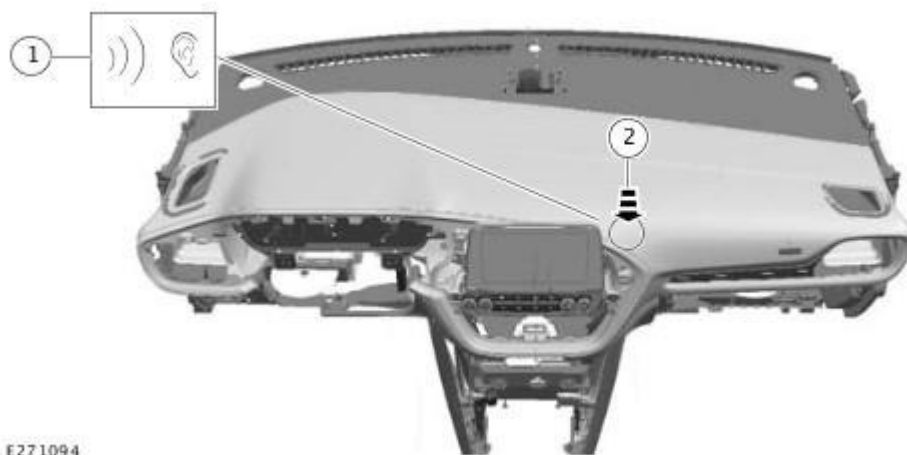
1. Probefahrt durchführen und Beanstandung des Kunden überprüfen:
 1. Das Fahrzeug auf einer unebenen Fahrbahn, mit niedrigen Motordrehzahlen und/oder über Bodenwellen fahren. Prüfen, ob ein tickendes Geräusch vom mittleren Bereich des Armaturenbretts hinter dem Bildschirm – Information und Unterhaltung feststellbar ist.
 2. Das Geräusch muss verstummen, wenn der mittlere Bereich des Armaturenbretts niedergedrückt wird.
 - Liegt das oben genannte Symptom vor, mit dem nächsten Schritt fortfahren.
 - Liegt das oben genannte Symptom nicht vor, gilt diese TSI **nicht**. Mit der Geräuschdiagnose fortfahren. Für zusätzliche Informationen siehe Fiesta 2017 Reparaturanleitung, Untergruppe 100-04.

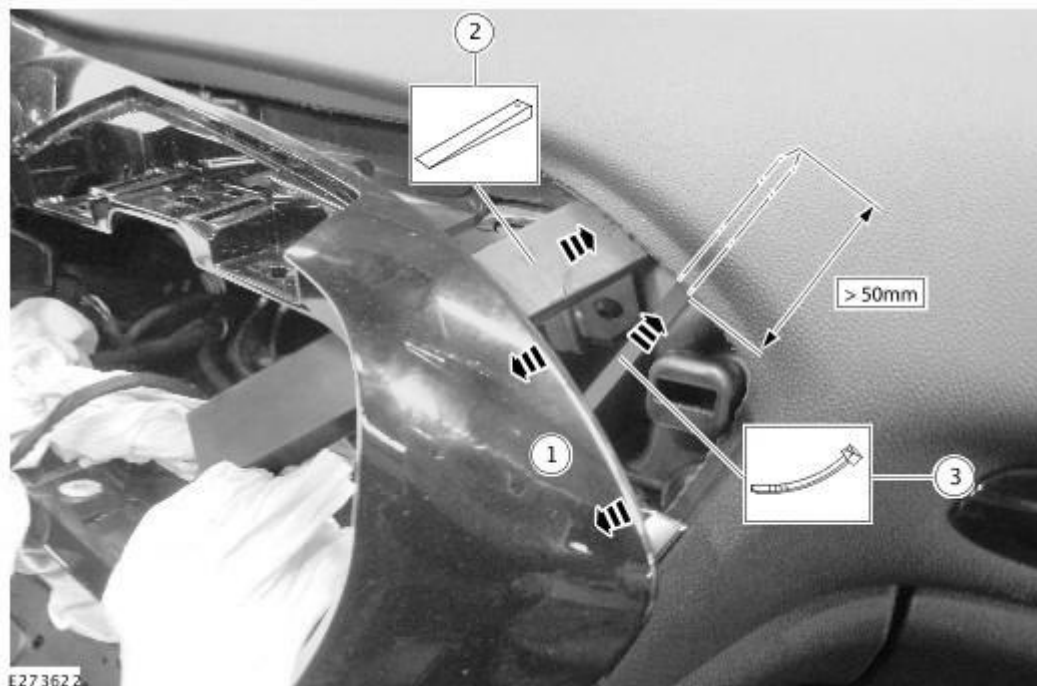
Wird ein tickendes Geräusch im Innenraum beanstandet, das bei der Fahrt auf unebenen Fahrbahnen, bei niedrigen Motordrehzahlen und/oder Überfahren von Bodenwellen auftritt und vom mittleren Bereich des Armaturenbretts hinter dem Bildschirm – Information und Unterhaltung ausgeht, ist die mögliche Ursache ein Kontakt zwischen dem Material des Armaturenbretts und der Armaturenbrettverstärkung.

4. Die Hauptblende teilweise ausbauen und den Kabelbinder (siehe "Notwendige Ersatzteile") einbauen.
1. Die Hauptblende teilweise ausbauen.
 2. Mit einem geeigneten Werkzeug einen Spalt zwischen dem Material des Armaturenbretts und der Verstärkung aufspreizen.
 3. Den Kabelbinder (1,3 x 60 mm) zwischen dem Material des Armaturenbretts und der Verstärkung einführen. Den Kabelbinder ca. 50 mm tief zwischen die Bauteile einführen; es wird ein Widerstand auftreten, der überwunden werden muss, um den Kabelbinder in die korrekte Einbaulage zu bringen.
