Ihre Zeichen  
Ihre Nachricht vom  
Abt./Absender AQ-83 / Team SteuerungTA  
Telefon  
Fax  
E-Mail SteuerungTA@bmw.de  
Datum 10.01.2019  
Thema **0011970400 : AGR-Kühler prüfen ggf. ersetzen  
Exx Fxx Gxx**

## Technische Aktion

AGR-Kühler prüfen ggf. ersetzen

0011970400

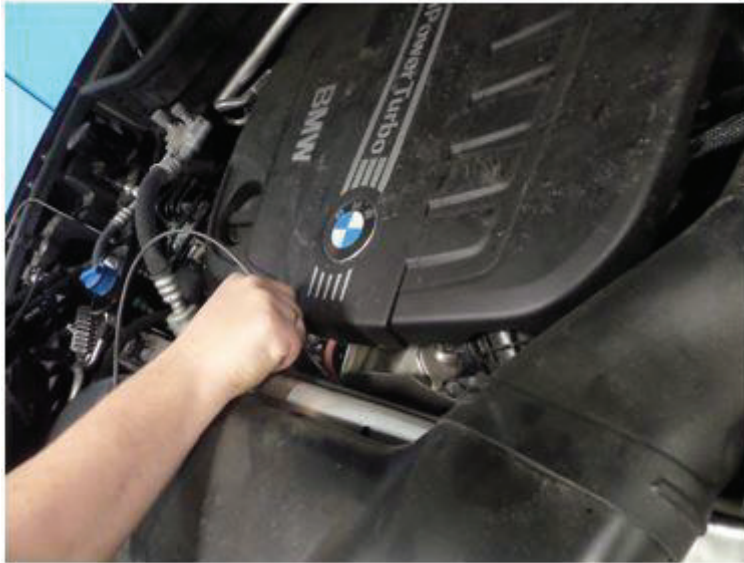
**Abbildung 1**

- Endoskop zwischen Akustikabdeckung und AGR-Kühler einführen (**Abbildung 1**) und Änderungsindex am Aufkleber auf dem AGR-Kühler ablesen (**Abbildung 2**)

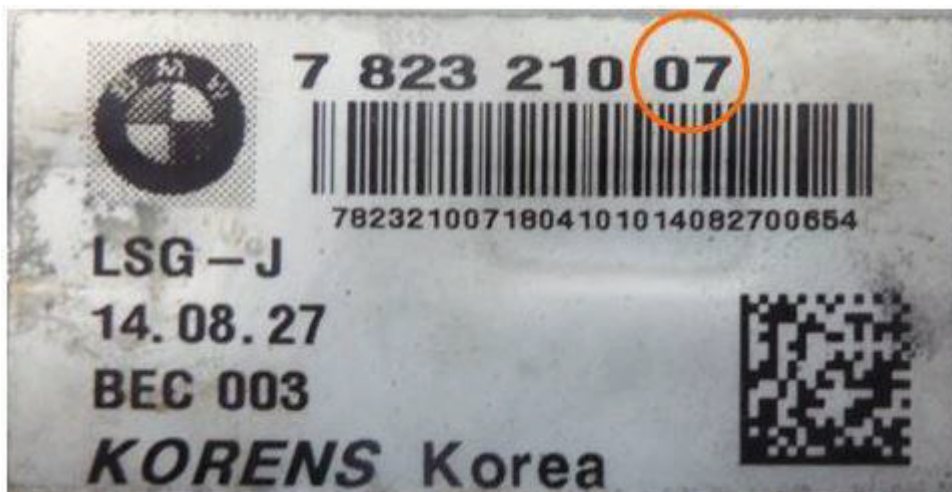
**Abbildung 2**

- AGR-Kühler mit der Teilenummer **7 823 210** und einem Änderungsindex, der **kleiner oder gleich 7** ist, bitte weiter mit **Punkt 2**.  
**AGR-Kühler** mit Änderungsindex **größer 7** **müssen nicht geprüft oder ersetzt werden**. Es sind dann keine weiteren Reparaturen notwendig!
- AGR-Kühler mit der Teilenummer **8 517 724** und einem Änderungsindex, der **kleiner oder gleich 4** ist, bitte weiter mit **Punkt 2**.  
**AGR-Kühler** mit Änderungsindex **größer 4** **müssen nicht geprüft oder ersetzt werden**. Es sind dann keine weiteren Reparaturen notwendig!
- Ist der Aufkleber nicht mehr vorhanden oder kann nicht gelesen werden, dann muss der AGR-Kühler geprüft werden. Dann bitte weiter mit **Punkt 2**.

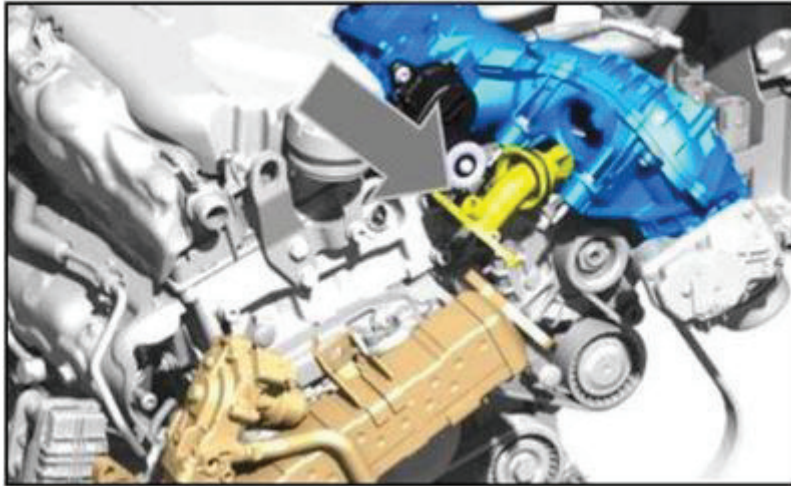
**Abbildung 3 (zeigt AGR-Rohr)**

- Zündung ausschalten.
- Temperatur des AGR-Rohrs mit einem Thermometer messen, siehe Abbildung 3, 4 und 5. Ist die Temperatur über 50 Grad Celsius, Fahrzeug abkühlen lassen.
- Sobald die Temperatur unter 50 Grad Celsius ist, kann das Endoskop eingeführt werden.
- Achtung! Bei zu hoher Temperatur wird das Endoskop beschädigt!

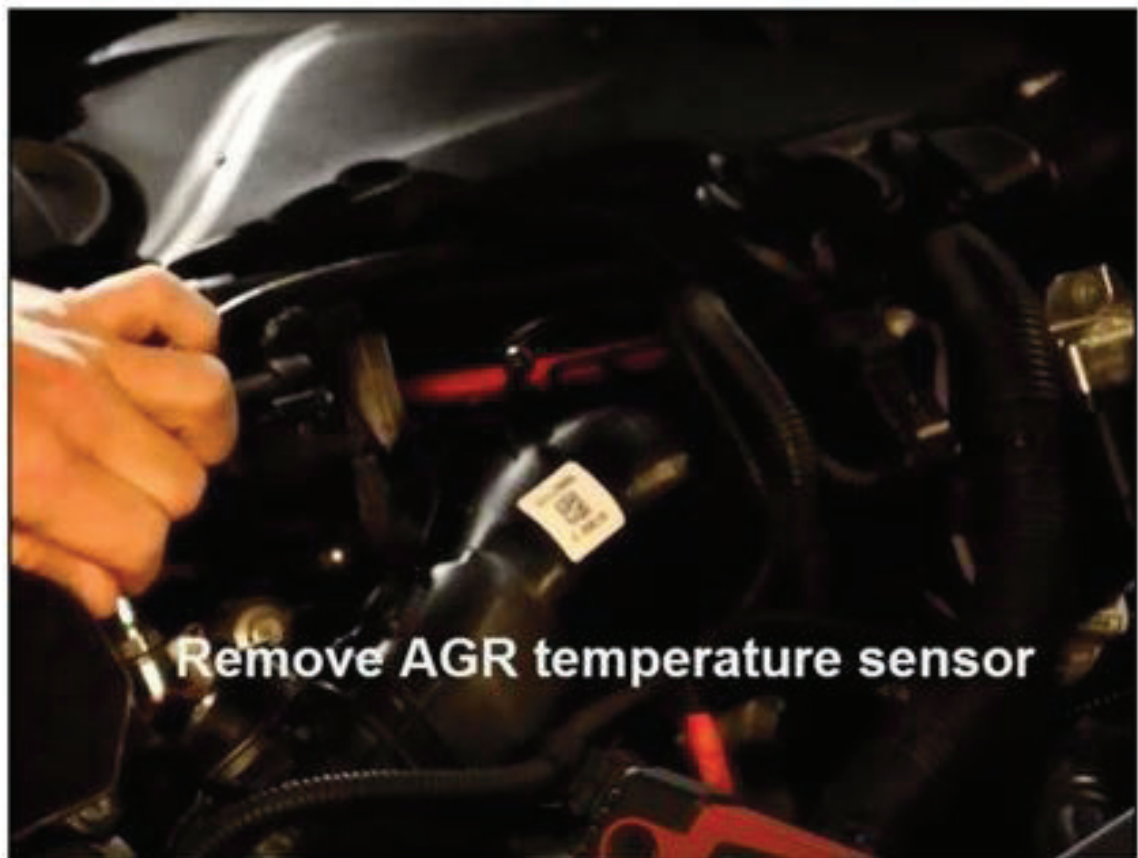
### Abbildung 6 (AGR-Temperatursensor entfernen)

- Abgastemperatursensor für Abgasrückführung aus- und einbauen, wie in der Reparaturanleitung **RA 13 62 662 Abgastemperatursensor für die Abgasrückführung ersetzen** beschrieben wird. (**Abbildung 6**)

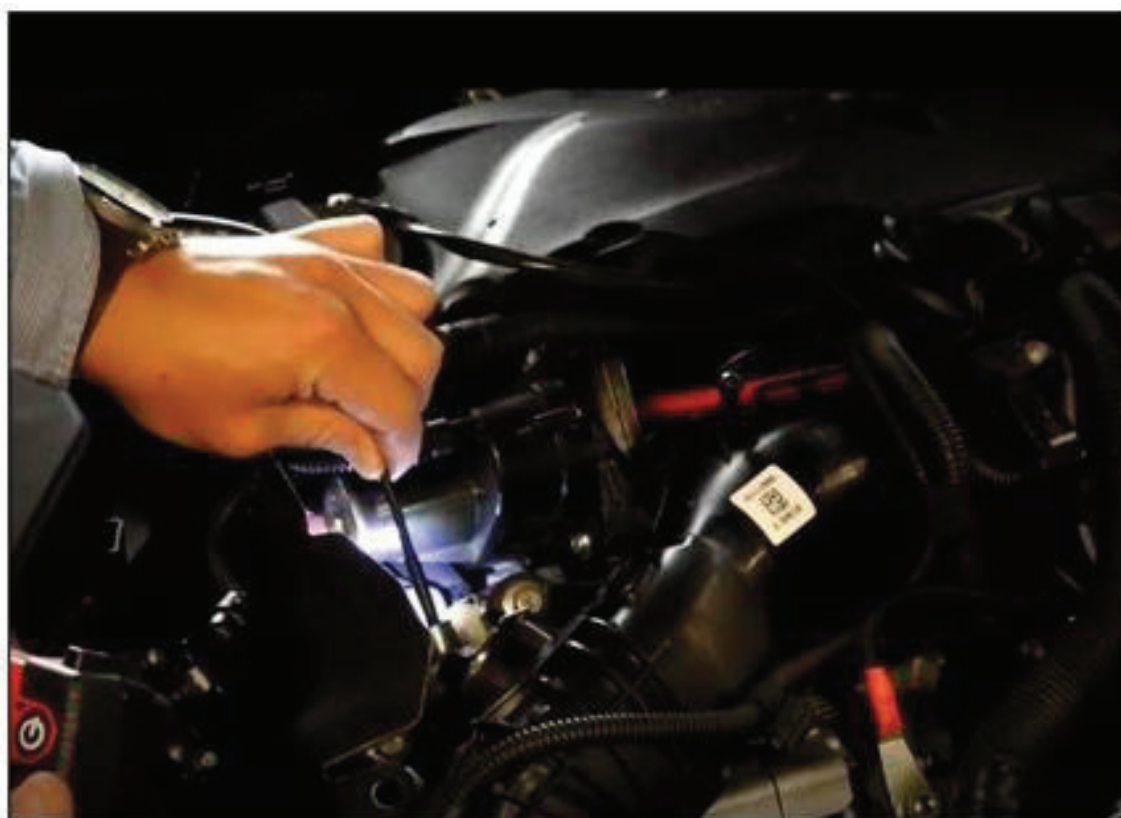
**Abbildung 7 (Beispielbild-Prüfung AGR-Kühlerlamellen mit Endoskop an  
Kühleraustrittsseite)**

- Anschließend die Endoskop Kamera einführen und die AGR-Kühlerlamellen auf der **"Kühleraustrittseite"** diagnostizieren (**Abbildung 7; Beispielbild Prüfung AGR-Kühler mit Endoskop**).

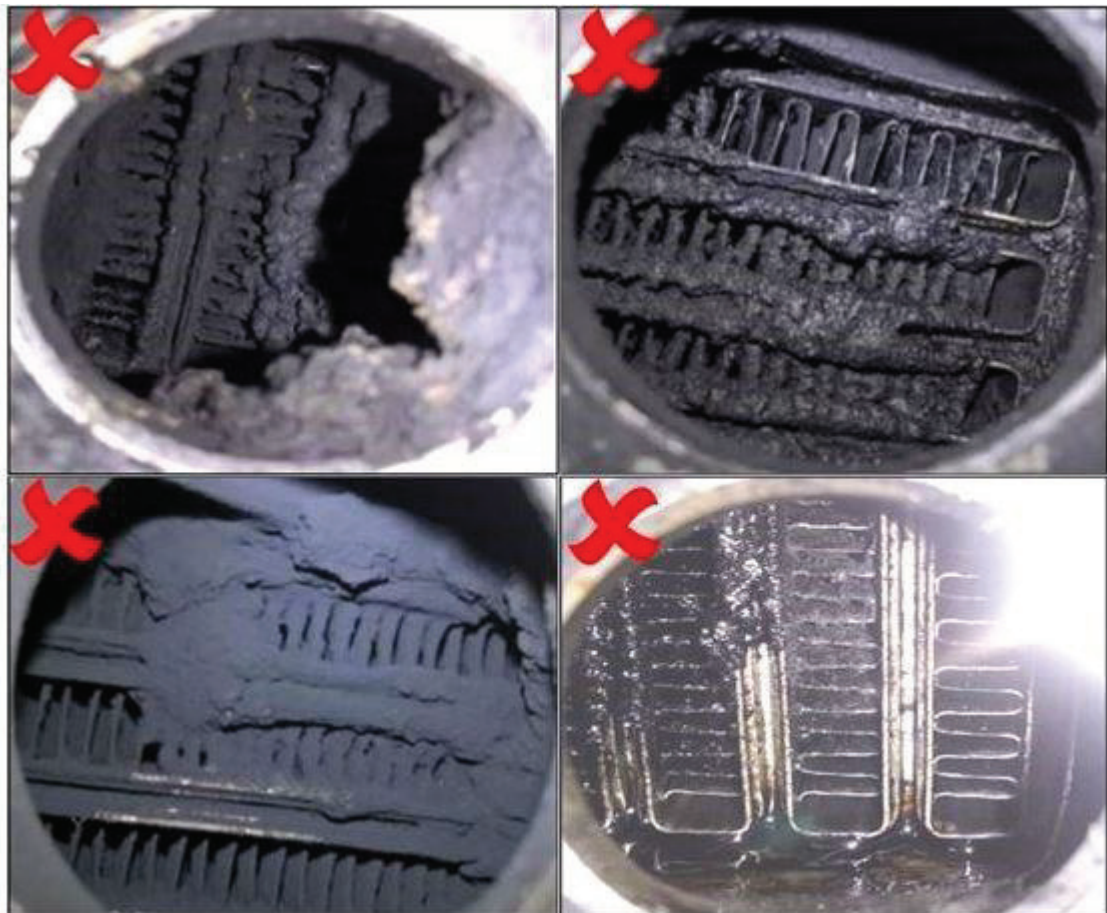
#### **Abbildung 9 (n.i.O. an der AGR-Kühleraustrittsseite)**

- Anhand der nachfolgenden Beispielbilder (**Abbildung 9-10**) den Abgas-Kühler an der "**Kühleraustrittsseite**" auf Verunreinigung (Verkokung) bzw. Beschädigungen prüfen und bewerten.

Feuchte sowie trockene Ablagerungen, die geringe bis große Flächen der Lamellen verdecken, bedeuten einen n.i.O. Abgasrückführungskühler.

### **Sind Ablagerungen am AGR-Kühler "Kühleraustrittsseite" vorhanden - AGR Kühler ersetzen und Funktionstest Drucksensorik durchführen**

- Sind an dem Abgasrückführungskühler auf der "**Kühleraustrittsseite**" **keine** Ablagerungen vorhanden, bitte weiter mit **Punkt 4 (Erweiterter Quick Check)**.
- Sind an dem Abgasrückführungskühler auf der "**Kühleraustrittsseite**" Ablagerungen (stark verunreinigt), welche geringe bis große Flächen der Lamelle verdecken, ist der Abgasrückführungskühler zu ersetzen.  
Dann bitte vorgehen, wie es in der Reparaturanleitung **RA 11 71 100 Abgasrückführungskühleraus- und einbauen / erneuern**, beschrieben wird.
- Anschließend ggf. das Mischrohr sowie das AGR-Rohr (wenn stark verunreinigt) mittels Bürstenset (Teilenummer: 83 19 2 298 237) reinigen. Dazu bitte wie folgt vorgehen:

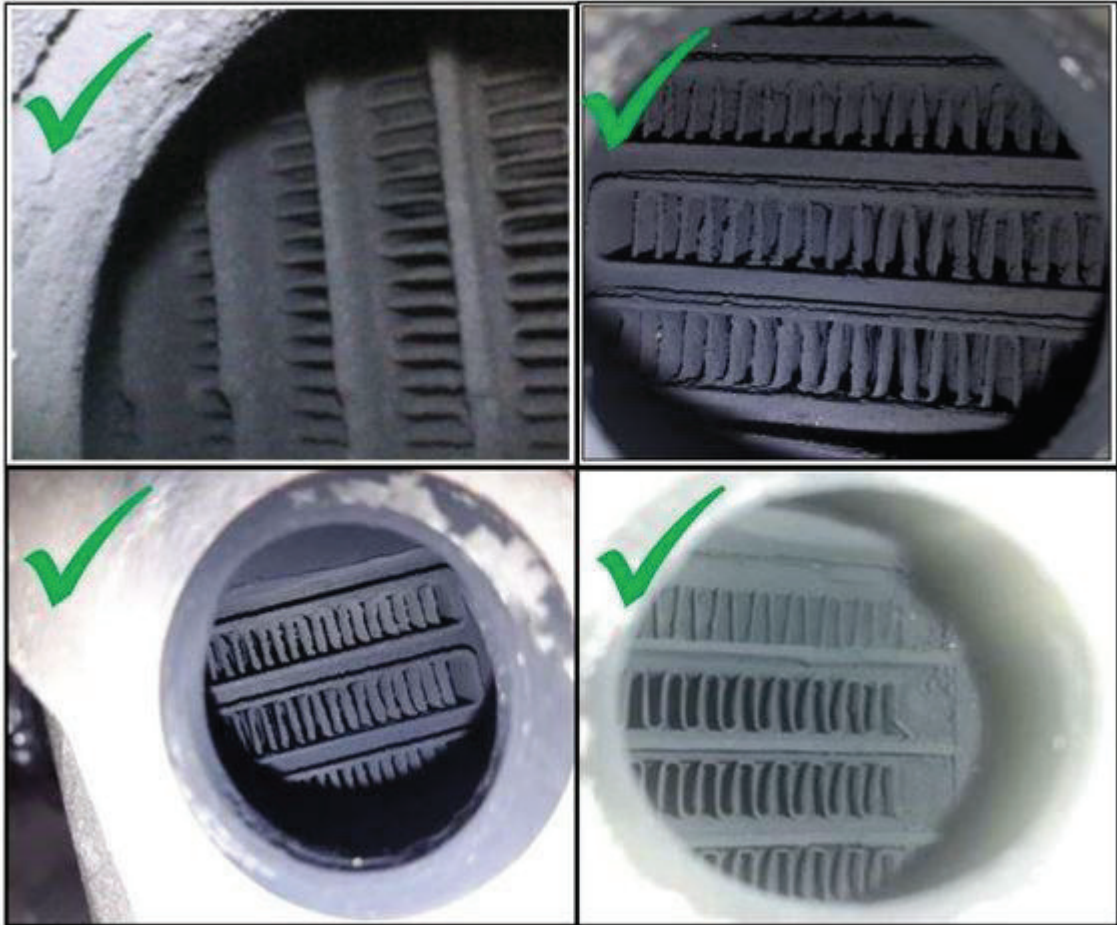
**Abbildung 10 (i.O. an der AGR-Kühleraustrittsseite)**

(Trockene Ablagerungen am Abgasrückführungskühler, die den Querschnitt (Lamellen) nicht verdecken, bedeuten einen i.O. Abgasrückführungskühler mit üblichen Ablagerungen.

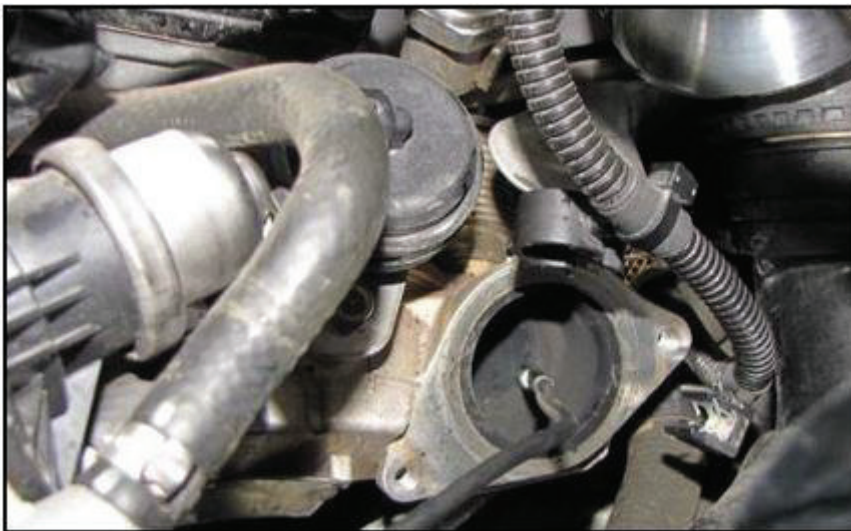
**Abbildung 11 (Beispielbild-Prüfung AGR-Kühlerlamellen mit Endoskop an  
Kühlereintrittsseite)**

- AGR-Ventil ausbauen. Beim Ausbau des AGR-Ventils (für die erweiterte Prüfung mit dem Endoskop) sind nur die Befestigungsschrauben zu lösen. Die Kühlmittleitungen müssen **nicht** gelöst werden!
- Anschließend die Endoskop Kamera einführen und die AGR-Kühlerlamellen auf der **"Kühlereintrittsseite" (Abbildung 11)** diagnostizieren.
- Bewertung und weitere Schritte siehe **Punkt 5**

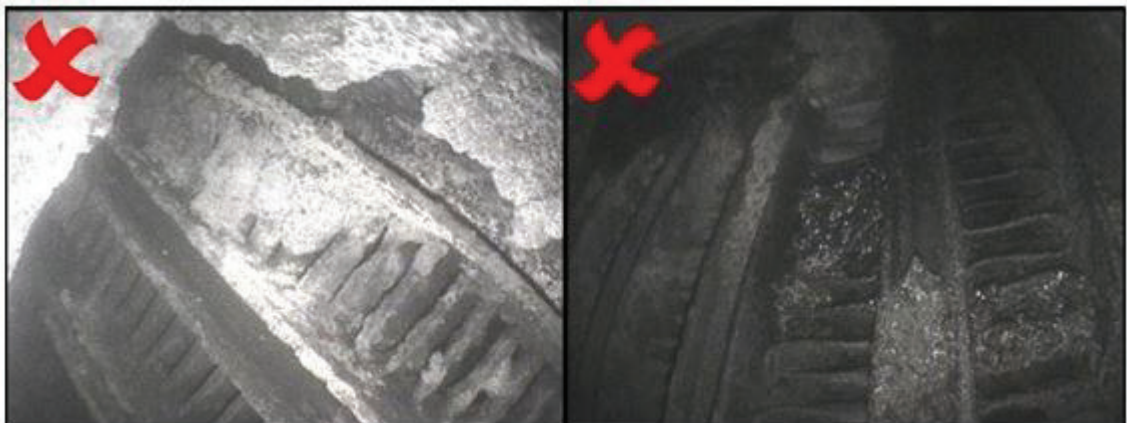
#### **Abbildung 12 (n.i.O. an der AGR-Kühlereintrittsseite)**

- Anhand der nachfolgenden Beispielbilder (**Abbildung 12-13**) den Abgas-Kühler an der "**Kühlereintrittsseite**" auf Verunreinigung (Verkokung) bzw. Beschädigungen prüfen und bewerten.

Feuchte sowie trockene Ablagerungen, die geringe bis große Flächen der Lamellen verdecken, bedeuten einen n.i.O. Abgasrückführungskühler.

### **Schritt 1: Sind Ablagerungen am AGR-Kühler "Kühlereintrittsseite" vorhanden - AGR Kühler ersetzen und Funktionstest Drucksensorik durchführen**

- Sind an dem Abgasrückführungskühler auf der "**Kühlereintrittsseite**" **keine** Ablagerungen vorhanden, bitte weiter mit **Schritt 2**.
- Sind an dem Abgasrückführungskühler auf der "**Kühlereintrittsseite**" Ablagerungen (stark verunreinigt), welche geringe bis große Flächen der Lamelle verdecken, ist der Abgasrückführungskühler zu ersetzen.  
Dann bitte vorgehen, wie es in der Reparaturanleitung **RA 11 71 100 Abgasrückführungskühleraus- und einbauen / erneuern**, beschrieben wird.
- Anschließend ggf. das Mischrohr sowie das AGR-Rohr (wenn stark verunreinigt) mittels Bürstenset (Teilenummer: 83 19 2 298 237) reinigen. Dazu bitte wie folgt vorgehen:

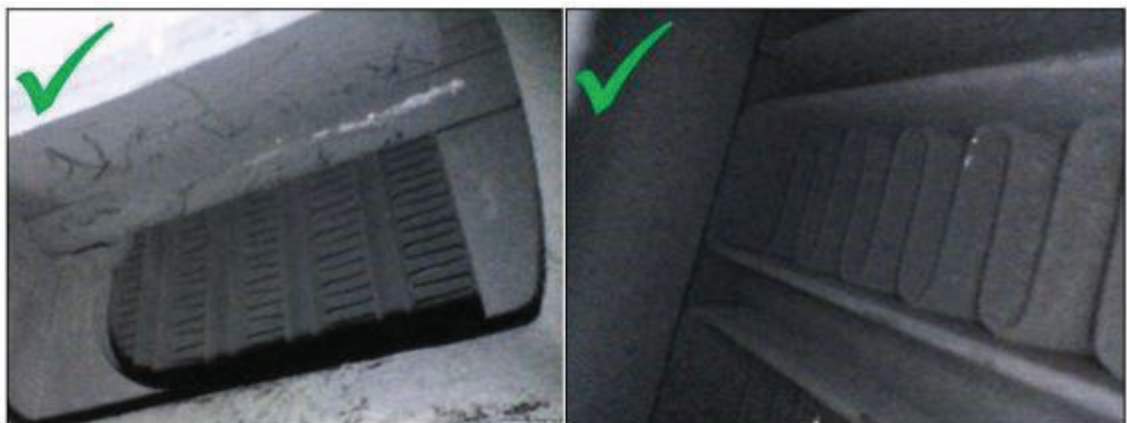
#### **Abbildung 13 (i.O. an der AGR-Kühlereintrittsseite)**

(Trockene Ablagerungen am Abgasrückführungskühler, die den Querschnitt (Lamellen) nicht verdecken, bedeuten einen i.O. Abgasrückführungskühler mit üblichen Ablagerungen.
