Tech. Information (KTI) <u>Kia Technik Information (KTI)</u>	Modell SPORTAGE(QL) (2016, 2017, 2018, 2019) , SPORTAGE(SL) (2011, 2012, 2013, 2014, 2015) , SORENTO(UM) (ALL) , SORENTO(XM) (2012, 2013, 2014)
	Gruppe 4 Wheel Drive (4WD) System (35)
	TSB Nummer KFE19-35-P030-SL SLe QL QLe XM XMa UM UMa / KTI 51-2020
Thema KTI_2020-51_SLe_QLe_XM_UM_Teilreparatur: Geräusche und Ölundichtigkeiten an der Allrad-Kupplung	TSB Type Field Fix
	Veröffentlicht 2020-04-17
<i>Beschreibung</i>

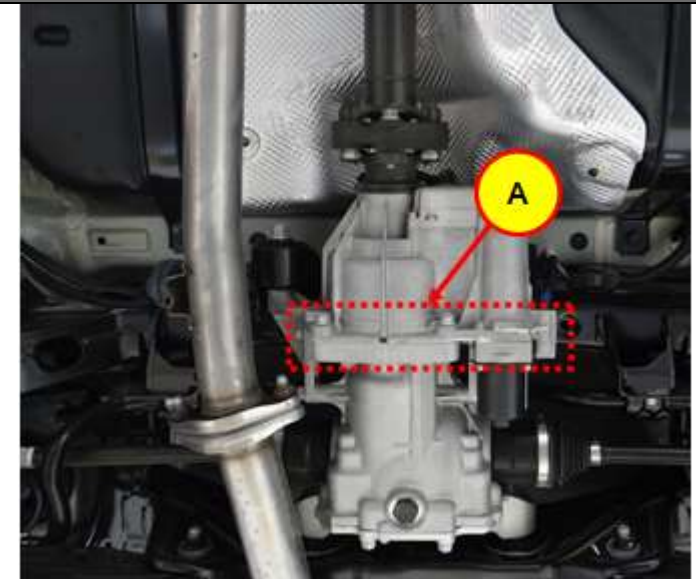
1. Prüfen auf Ölleckage an den Kontaktstellen zwischen der 4WD-Kupplungsbaugruppe und dem hinteren Differential (A).

1) Wenn es keine Anzeichen für eine Ölleckage gibt, den Servicevorgang beenden.

2) Wenn ein Ölleck festgestellt wird, die Kupplungseinheit ausbauen.

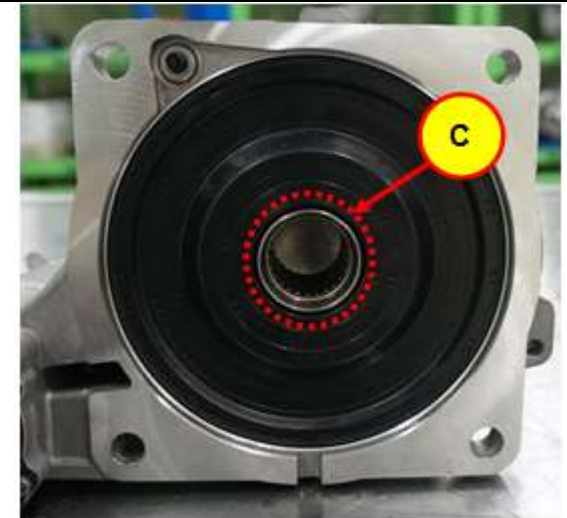
3. Auf eine Öl-Leckage am Wellendichtring (C) prüfen.

1) Wenn es keine Anzeichen für eine Ölleckage gibt, den Prüfvorgang nach der Reinigung des Wellendichtrings beenden.

2) Wenn ein Ölleck festgestellt wird, die Kupplungseinheit (47800-3B520FFF) austauschen.

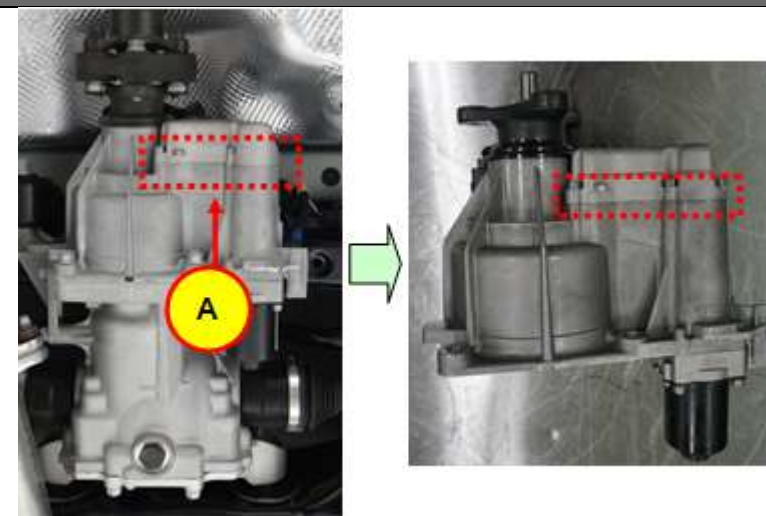
1. Kontrolle der Ölleckage an den Kontaktstellen zwischen 4WD-Kupplungsgehäuse & Deckel.

1) Wenn kein Öl austritt, die Prüfarbeiten nach der Reinigung beenden.

2) Wenn Öl austritt, ersetzen Sie die Kupplung (47800-3B520FFF).

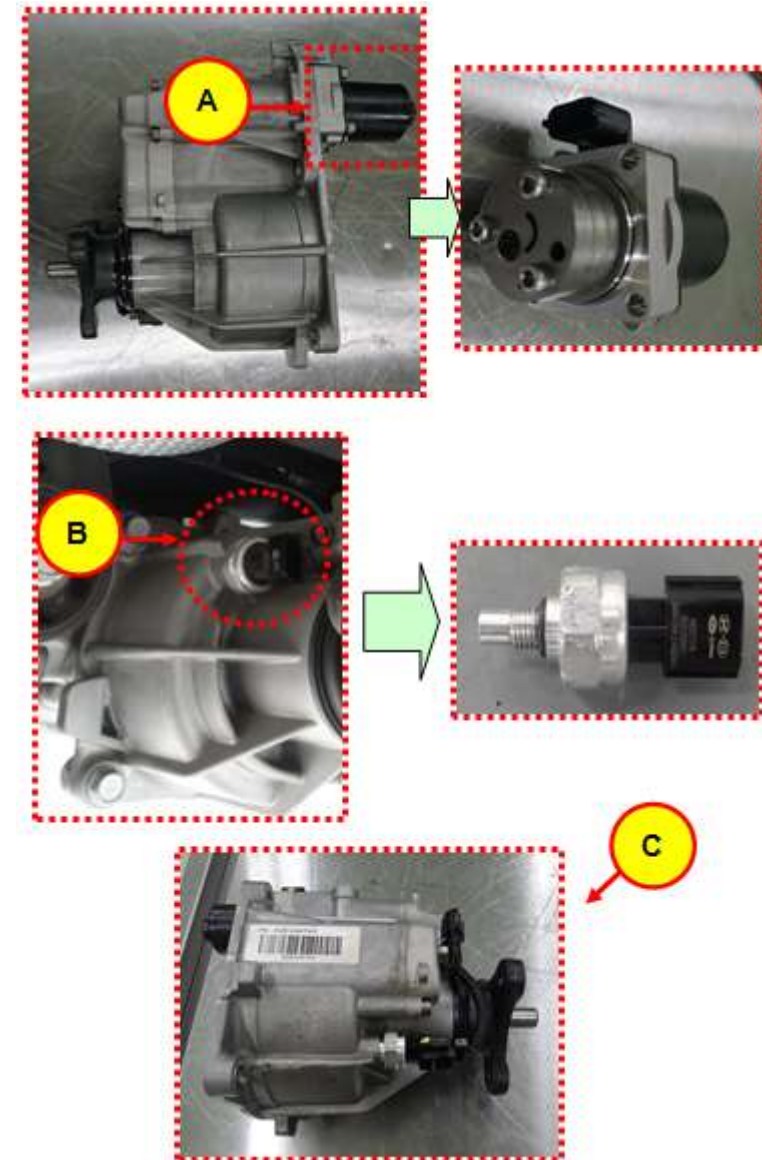
DTC	Beschreibung	Teil
P1820/1821	Pumpe für Allradantrieb-Motor, Überstrom (hoch)	4WD Kupplung

erfasst	Stellantriebmotor
P1822	Pumpe für Allradantriebs-Motor, Unterbrechung im Kabel	
P1823	Pumpe für Allradantriebs-Motor, Masseschluss im Kabel	
P1824	Pumpe für Allradantriebs-Motor, Wärmebelastung	
P1829/1830	Kupplungsdrehmoment, obere/untere Toleranzgrenze	
P1833/1834	Warnung, Wärmebelastung des Stellantriebs	
P1825/1826	Drucksensor für ALLRADANTRIEB-Stromversorgung, Kurzschluss an B+/Masse	4WD Kupplung Drucksensor
P1827	Drucksensor für ALLRADANTRIEB-Signalkabel, Kurzschluss an B+	
P1828	Drucksensor für ALLRADANTRIEB-Signalkabel, Masseschluss	
P1831/1832	Warnung/Abschaltung Wärmebelastung der Kupplung	4WD-Kupplung

- Austausch des 4WD-Stellantriebsmotor (A)/Drucksensors (B) (Die nachstehenden Anweisungen befolgen)

- Austausch der 4WD-Kupplung (C)
