**TÜV SÜD Auto Plus GmbH**  
Wiesenring 2  
04159 Leipzig

**Besichtigungsort**  
TÜV SÜD Service-Center  
Garching  
Schleißheimer Straße 126 a  
85748 Garching

Besichtigungsdatum: 14.12.2020  
**Protokoll-Nummer:** 19237988  
Erstellt durch: Jens Wolf  
Besichtigt durch: Pöll

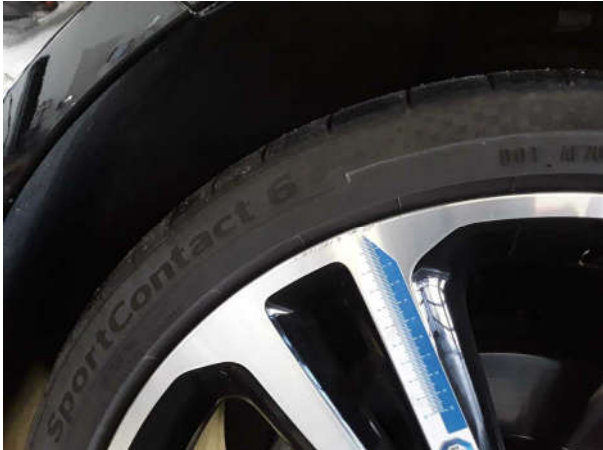
**Beschädigung #1:** Rad/Reifen: Leichtmetallfelge vorn links - Kratzer - Wertminderung

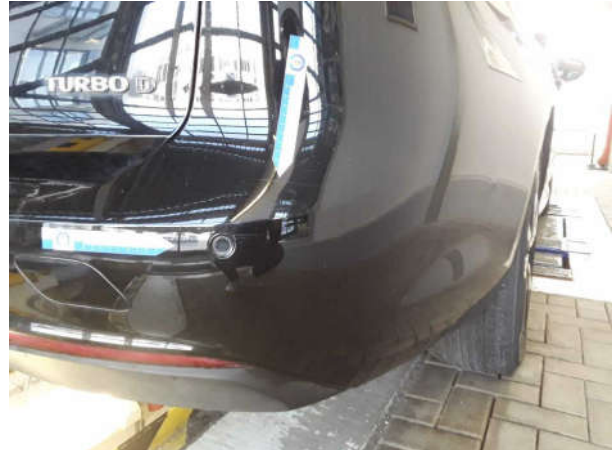
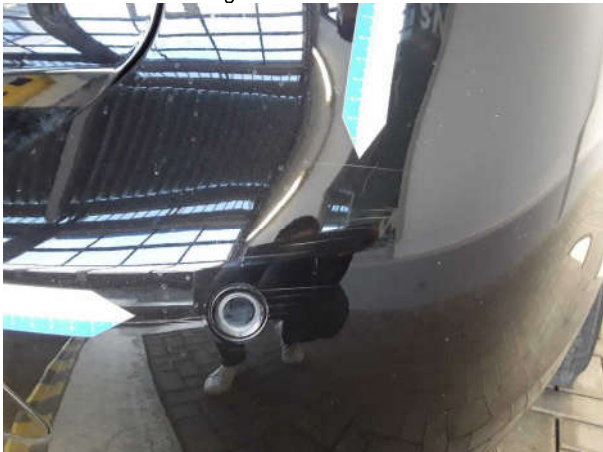
**Beschädigung #2:** Stossfänger hinten: Stossfänger hinten - Kratzer - Smart Repair

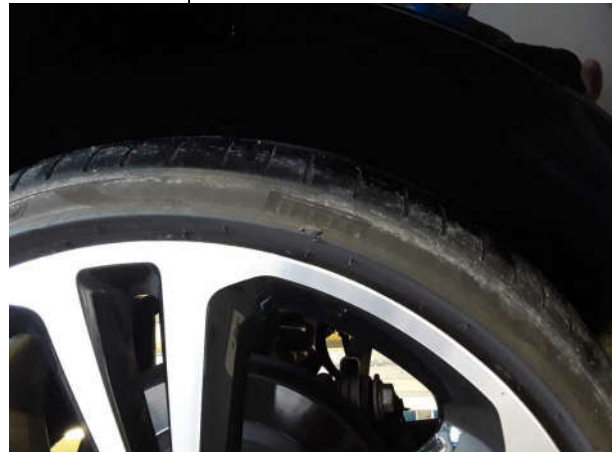
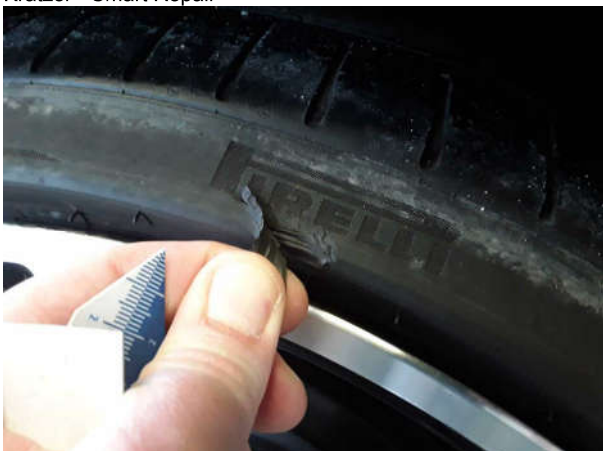
**Beschädigung #3:** Rad/Reifen: Reifen hinten rechts (Luftverlust) - beschädigt - erneuern

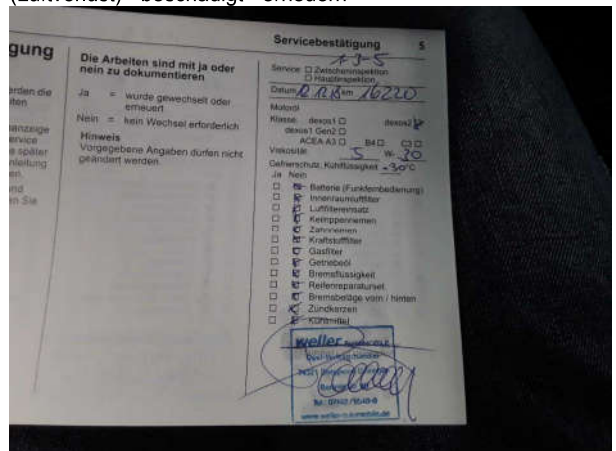
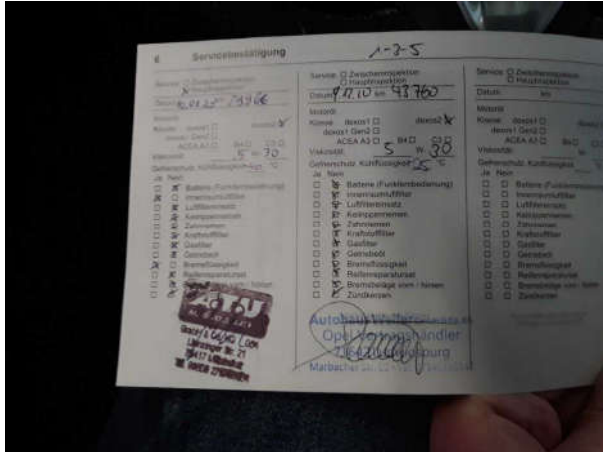
**Beschädigung #4:** Unterlagen: Serviceheft (Service überzogen, 12 Monate 30000km) - unvollständig -

**Beschädigung #4:** Unterlagen: Serviceheft (Service überzogen, ... Monate 30000km) - unvollständig - Wertminderung

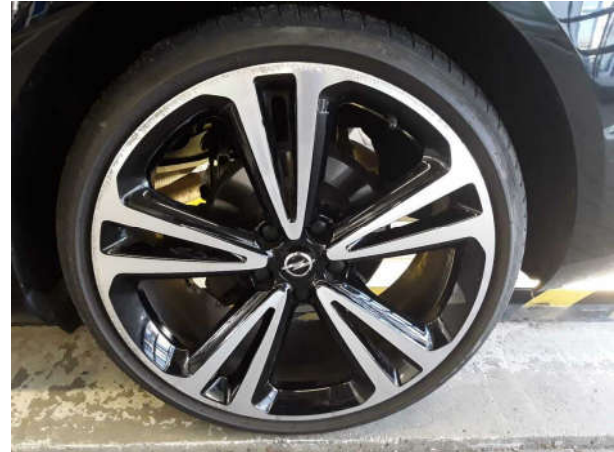
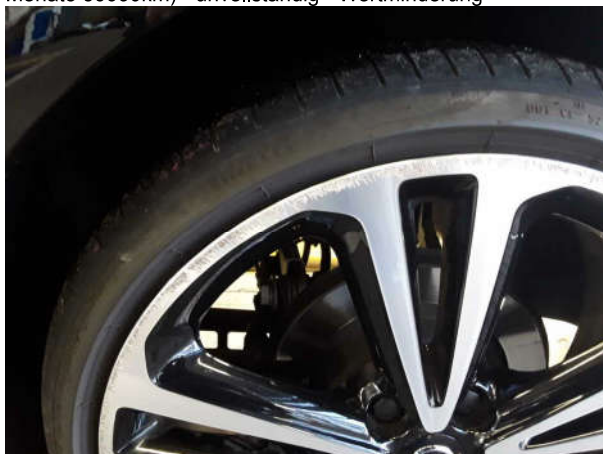
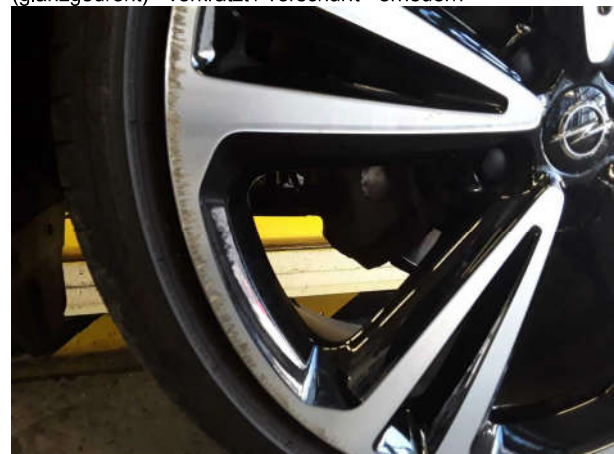
**Beschädigung #5:** Rad/Reifen: Leichtmetallfelge hinten links (glanzgedreht) - verkratzt / verschürft - erneuern

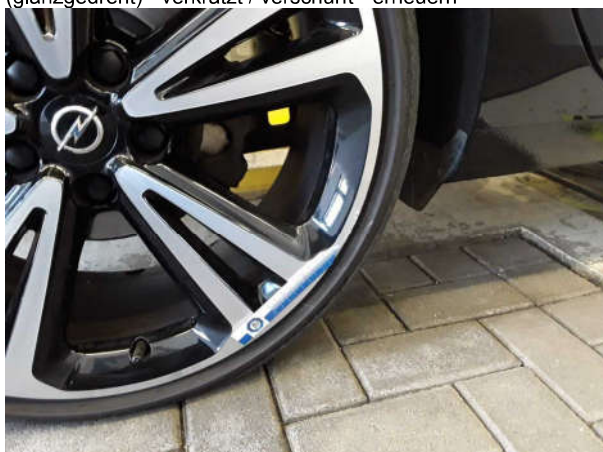
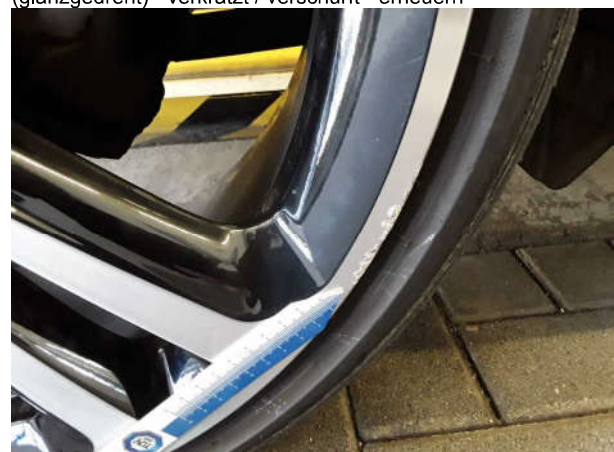
**Beschädigung #6:** Rad/Reifen: Leichtmetallfelge hinten rechts (glanzgedreht) - verkratzt / verschürft - erneuern

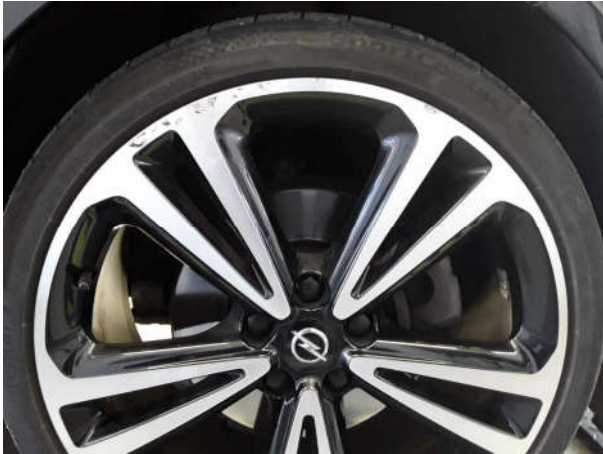
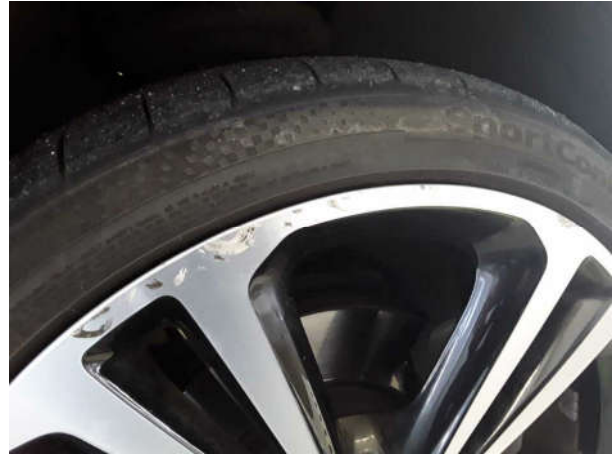
**Beschädigung #7:** Rad/Reifen: Leichtmetallfelge vorn rechts (glanzgedreht) - verkratzt / verschürft - erneuern
