ausfransende Dachhimmel-Schnüre

Topic number	LI77.30-P-070145
Version	1
Function group	77.30 Vario roof, soft top - complete
Date	08-15-2019
Validity	205 and 238 cabrios produced before June 2019
Reason for change	
Reason for block

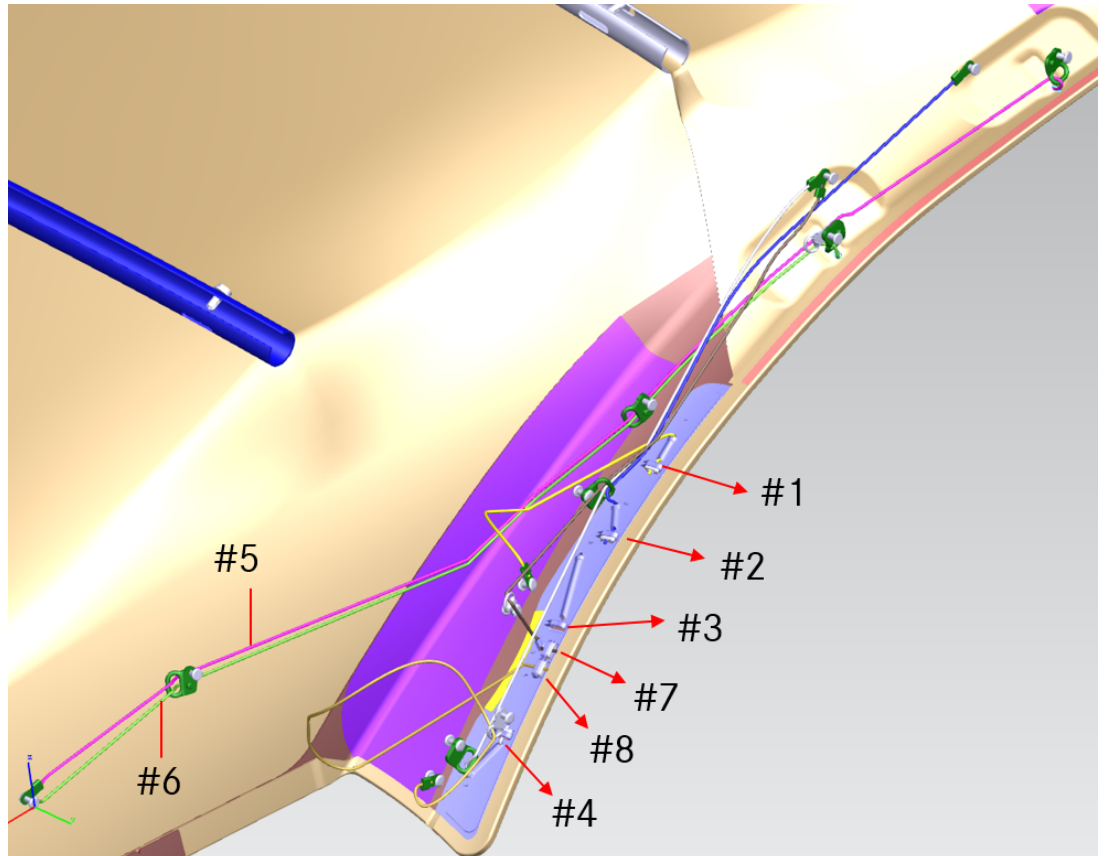
Abb.4.jpg:

Wird eine Beschädigung an einem der Kordeln Nr. 3, 4 oder 7 der Innenverkleidung des Verdecks festgestellt werden, müssen alle Kordeln Nr. 3, 4 und 7 auf der linken und rechten Seite als vorbeugende Maßnahme ersetzt werden. Siehe Abbildung 4 für die Kennzeichnung der Kordel.

Wird eine Beschädigung an einer der Kordeln der Verdeck-Innenverkleidung festgestellt, tauschen Sie die Kordeln links und rechts immer paarweise aus.
