Audi A4 (B8/8K),

Stellelement der Tankklappe

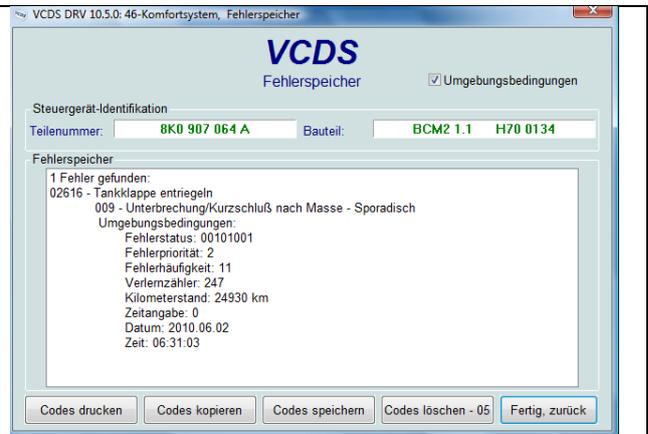
1. Fehlerspeicher

Der Ausfall des Stellelementes bahnt sich durch Einträge im Fehlerspeicher „02616“ an.

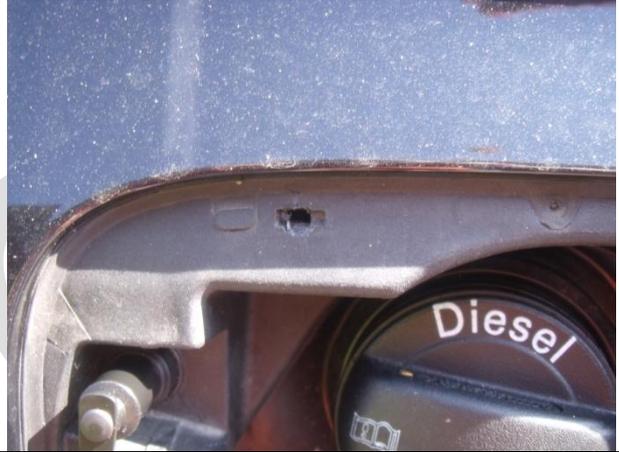
Vertiefung, nachdem sie durchstoßen wurde

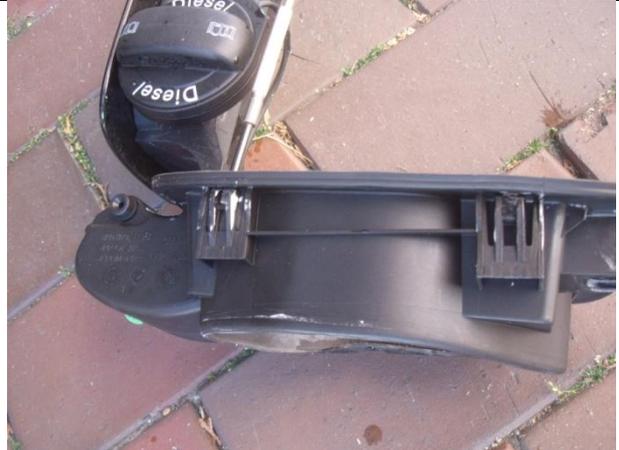
Die Position der Halteklammern ist im ausgebauten Zustand erkennbar
