Anleitung zum Austausch des Generatorfreilaufs (Limafreilaufs) am C220CDI Motor 611/612

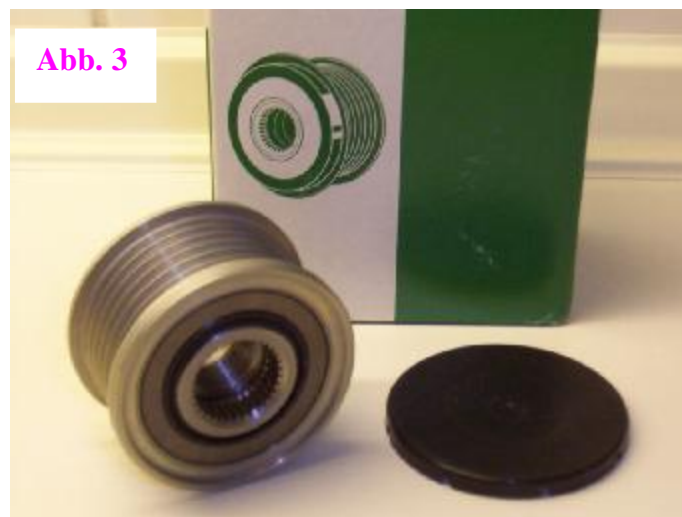
Die Abbildung zeigt den Freilauf, den Staubschutzdeckel und die Umverpackung. Der Freilauf auf diesem Bild ist von der Firma INA und hat die Art-Nr. 535 0016 10 und ist für einen C220CDI (Zu 2. 0710, zu 3. 513003 / WDB203206) mit einem 611er Motor. Beim Keilrippenriemen muss man darauf achten, ob man eine Klimaanlage hat oder nicht, siehe Kapitel 11.

Für diese Reparatur benötigen wir einen neuen Freilauf (**Abb. 3**) und eventuell einen neuen Keilrippenriemen. Weitere Ersatzteile, Hilfsmittel bzw. Hilfsstoffe werden nicht benötigt.

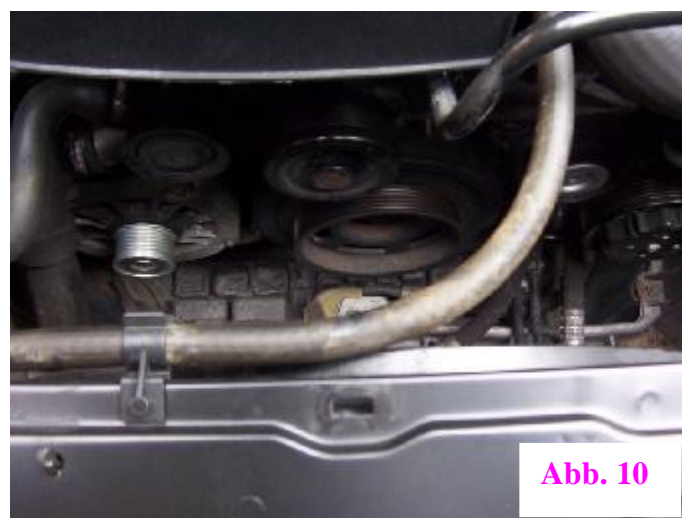
Nun kann der Keilrippenriemen abgenommen werden; das sieht dann so aus wie auf **Abb. 10**. **Der Keilrippenriemen sollte auf seinen Zustand hin überprüft werden. Im Zweifelsfalle eher austauschen, als wieder zu verwenden.**

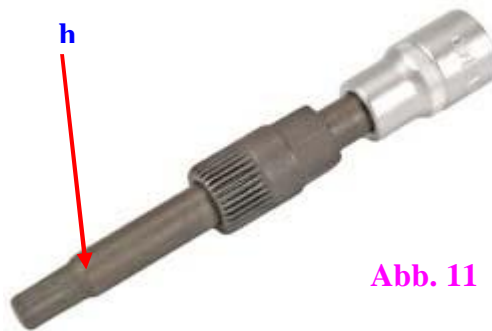
Abb. 11

Der M10 Vielzahn hat an der Stelle (h) einen kleinen Steg, der verhindert, dass der 33-fach verzahnte Riemenscheibenhalter, siehe Abb. 2, im aufgesteckten Zustand auf der Generatorwelle, nicht weit genug nach vorne kommt, um in die 33-fache Innenverzahnung des Freilaufs einzuklinken.

Wir besorgen uns eine kleine Flex und schleifen diesen Steg rundherum ganz vorsichtig ab, bis wir den 33-fach verzahnten Riemenscheibenhalter von dem M10-Vielzahn abziehen können, was vorher nicht möglich war. Die Verzahnung des M10-Vielzahn sollte am Besten ohne, bzw. nur minimale Blessuren davon tragen, ansonsten passt der nicht mehr in die Generatorwelle hinein. Natürlich kann man das auch mit einem stationären elektrischen Schleifstein machen.

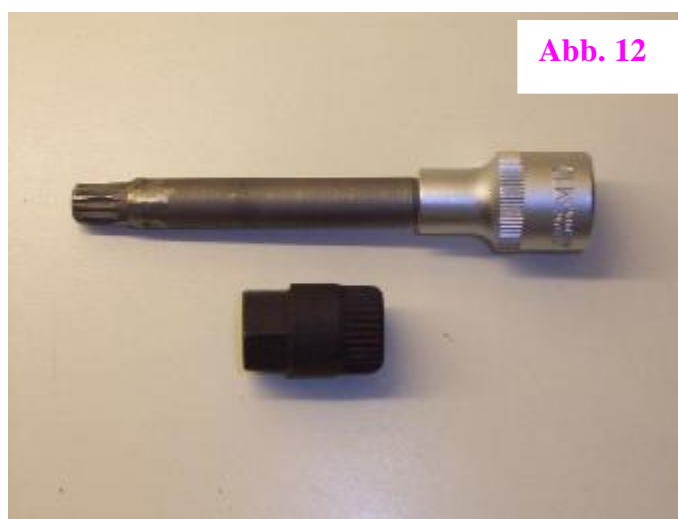
Abb. 12 zeigt den Lichtmaschineneinsatz nach erfolgreicher Modifikation.

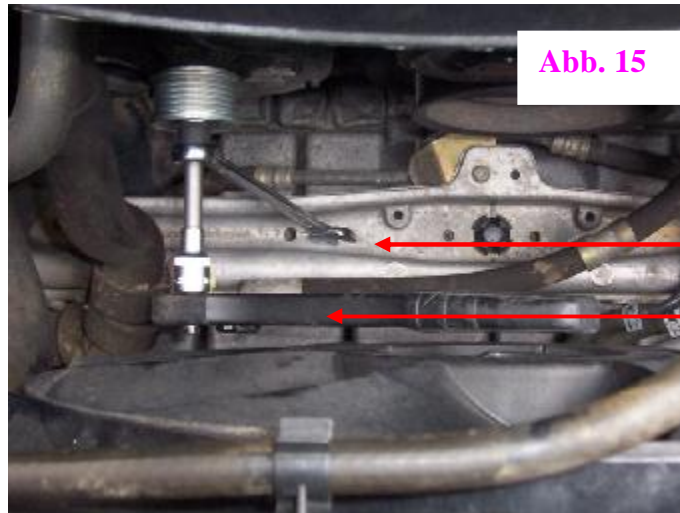
Jetzt steckt das gerade zusammengebaute Werkzeug auf die Generatorwelle, schieben anschließend den 33-fach verzahnten Riemenscheibenhalter mit dem 17er Maul-/Ringschlüssel in die Verzahnung des Freilaufs. Dann dreht man das Ganze im Uhrzeigersinn, bis der Maul-/Ringschlüssel am U-Träger (**i**) anliegt. Damit verschafft man sich eine Möglichkeit der Konterung zum Lösen des Freilaufs. Danach braucht man nur noch die ½“-Knarre (**k**) in den M10-Vielzahn zu stecken und nach unten zu drücken. Jetzt müsste sich der Freilauf gelöst haben; eventuell sitzt er aufgrund hoher km-Laufleistung ziemlich fest.
