# Abändern des Ölstoppadapterkabel A 2711502733 für die älteren M111 Motoren

von Vogel Michael (alias Foxi)

Vorbeugende Maßnahmen am Kabelstrang des  
Nockenwellenverstellers um ein Verölen zu verhindern.  
Slk R170 / 230 Kompressor PreFL

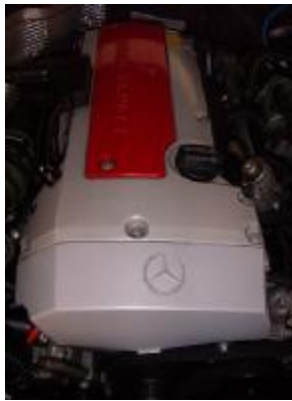
Am Fahrzeug sollte die Zündung aus sein und der Zündschlüssel abgezogen sein. Motorhaube öffnen und am vorderen Teil des Motors den Deckel (mit dem Stern drauf) entfernen. Darunter befindet sich der Nockenwellenversteller samt Kabelbaum. Häufig sieht man schon Ölverkrustungen unterhalb dieses Deckels.

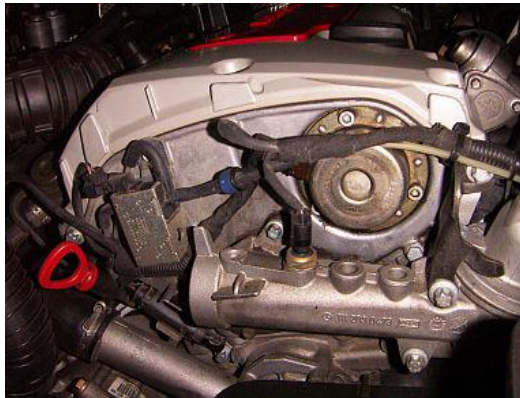
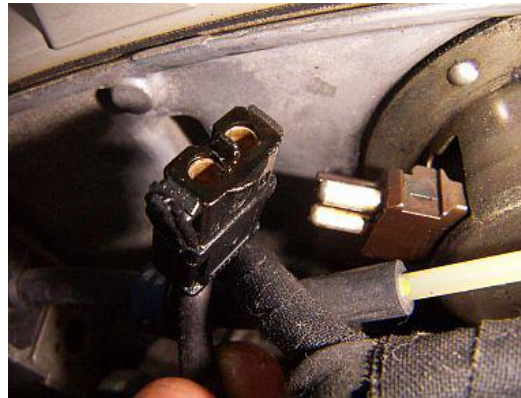
Die goldfarbene runde Dose, die aus dem Motorblock herauslugt ist der Nockenwellenversteller. Seitlich dran sitzt ein kleiner schwarzer Stecker. Bei diesem die beiden Haltefährnchen zusammendrücken und selbigen abziehen.

Achtung !!! - bei mir brachen wegen der Versprödung des Materials gleich beim ersten Versuch beide Fähnchen ab. Der Stecker sitzt aber auch ohne fest, es kann also so gefahren werden. Wechseln würde ich den trotzdem, sollte man die Modifikation nicht machen.

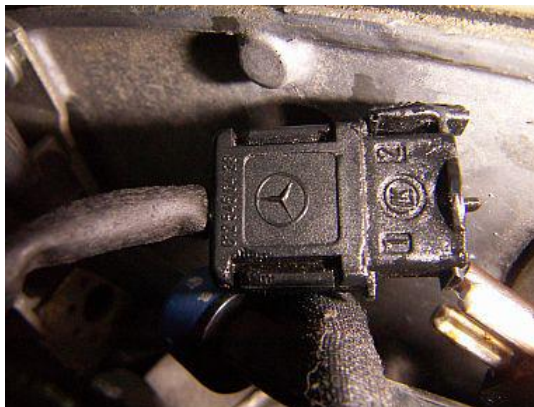
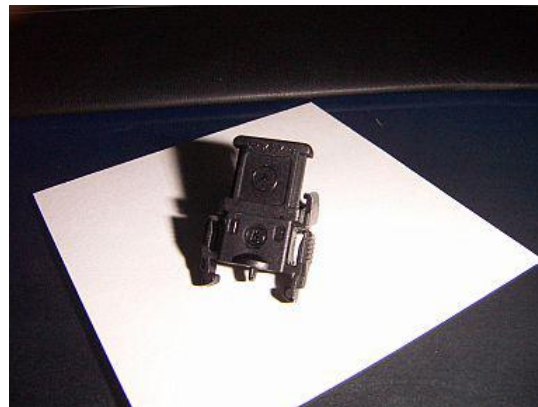
Nach dem Abziehen deutlich zu sehen die Verölung, die schlechtesten falls bis in den Kabelbaum hinein reicht ....  
Nun kann man den Magneten auch demontieren, welcher wieder mit Dichtmasse angesetzt werden muss. Da selbiger jedoch schnell wieder ölt habe ich drauf verzichtet. Auch ein Wechsel für das bisher störungsfrei funktionierende Teil zog ich nicht in Betracht.

An dieser Stelle fuhr ich zum Hochdruckreiniger und säuberte die Umgebung vom Ölaustritt der Jahre.

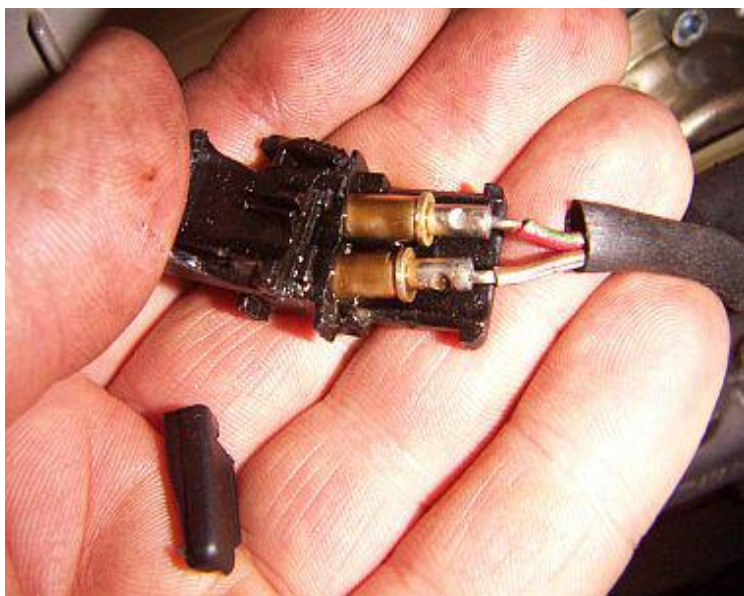
Seitlich mit einem kleinen flachen Schraubendreher rein fahren und beide Halteklammern lösen. Diese brechen jedoch sicherlich ab, wie man an meinem Bild des geöffneten Steckers unschwer erkennen kann.

Hier auch wieder gut zu sehen die Verölung die bis in den Stecker vorgedrungen ist. Nun unbedingt die Lage der Kabel anhand der Kabelfarben merken ! Bei mir lag das Kabel mit rot / grüner Isolierung oberhalb bei eingestecktem Zustand. Dies aber individuell beim eigenen Wagen checken !!!!
