Austausch des Saugrohrunterteils beim V6 2,6l ABC

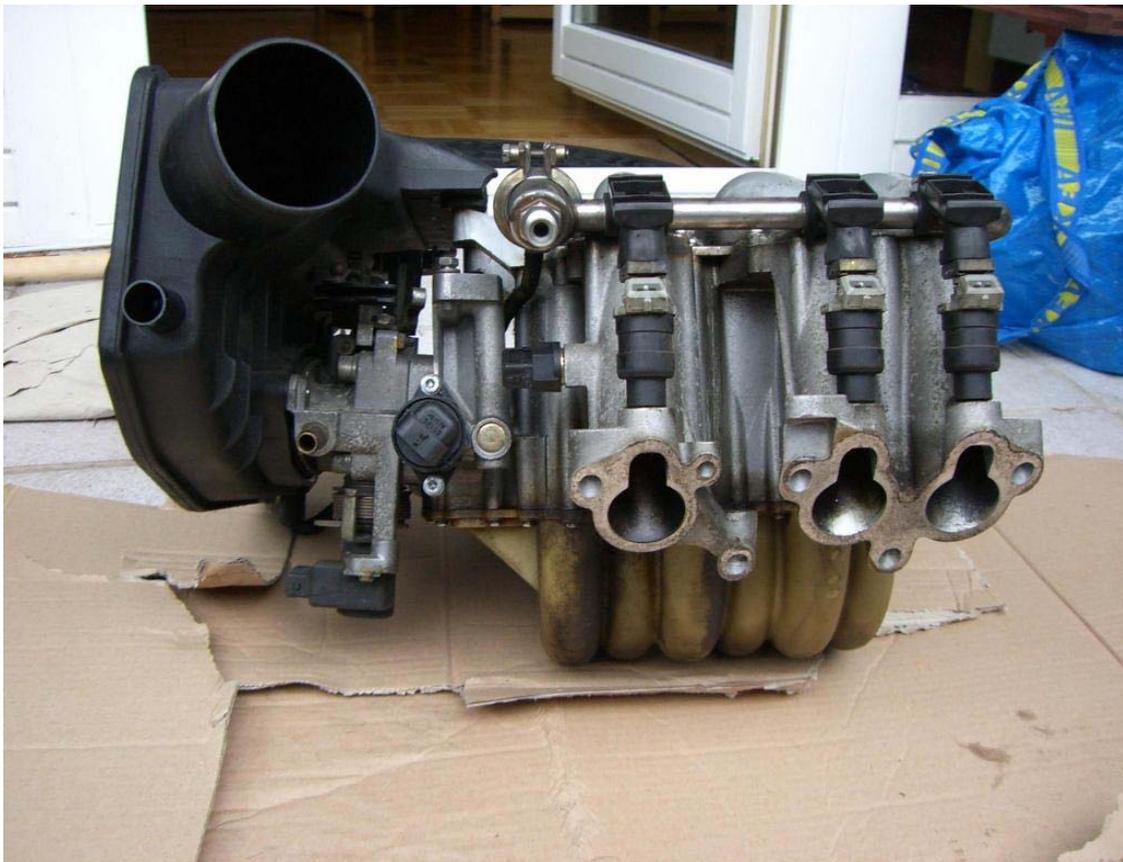
Der Patient auf dem Operationstisch: Das Saugrohr des ABC wird als komplette Einheit mit Drosselklappe und Geräuschdämpfer ausgebaut.

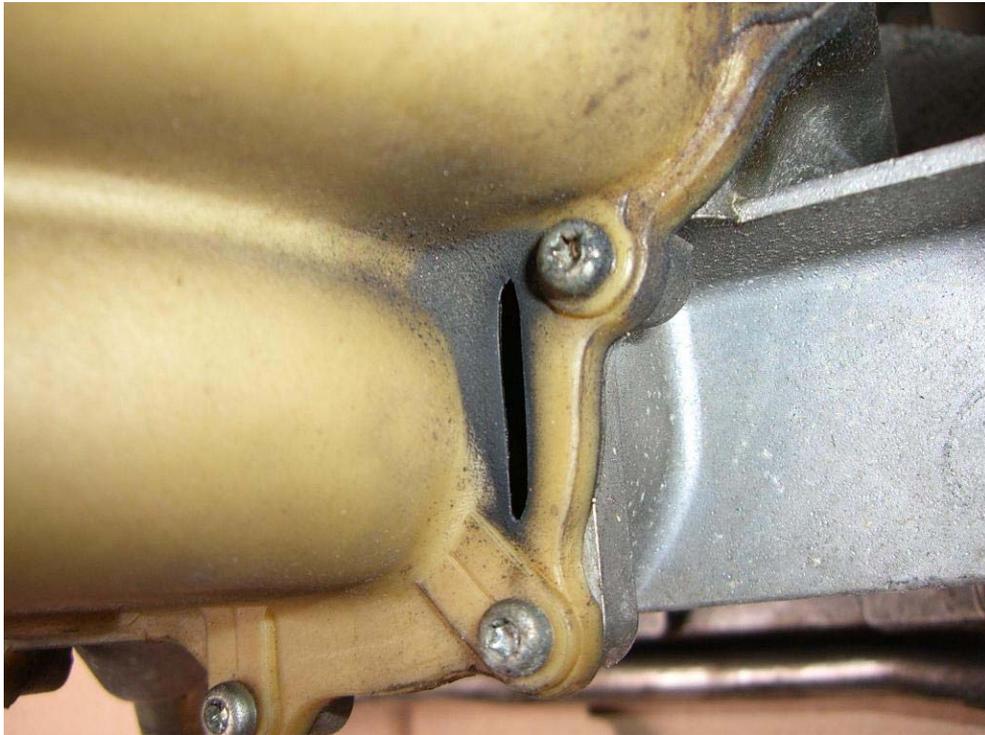
Beim Umdrehen des ausgebauten Saugrohres offenbart sich sofort die Problemstelle: Beim Ansaugkanal von Zylinder 1 ist ein 2,5cm langes Loch. Durch dieses gelangt Falschlufft in die Saugbrücke.

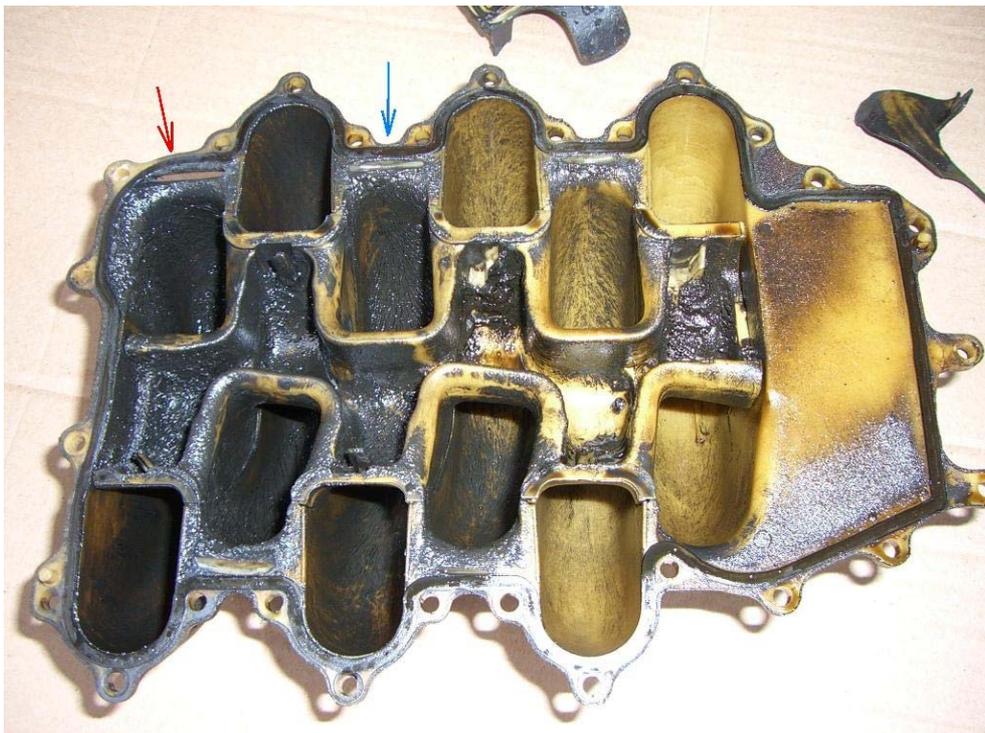
Das Saugrohrunterteil ausgebaut. Der rote Pfeil markiert die Stelle, wo sich der Volumenreduzierer durchgebohrt hat. Beim blauen Pfeil hat der Volumenreduzierer auch schon eine tiefe Kerbe ins Saugrohrunterteil eingerieben:

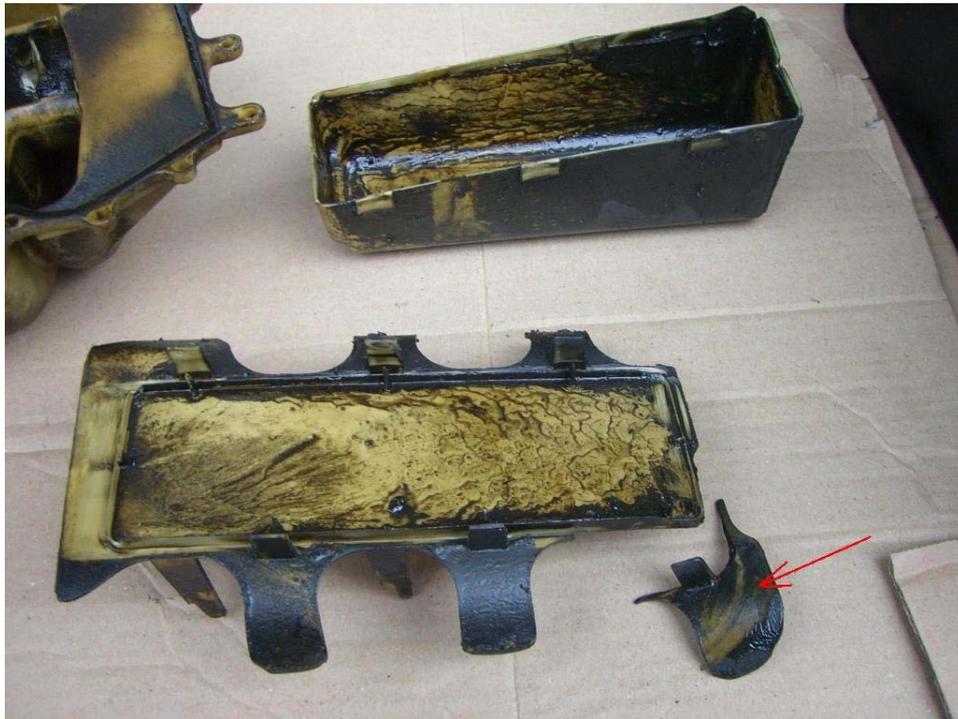
Der Volumenreduzierer in Teile zerfallen. Eine abgebrochene Ecke (roter Pfeil) steckte bereits im Ansaugkanal Zylinder 1.

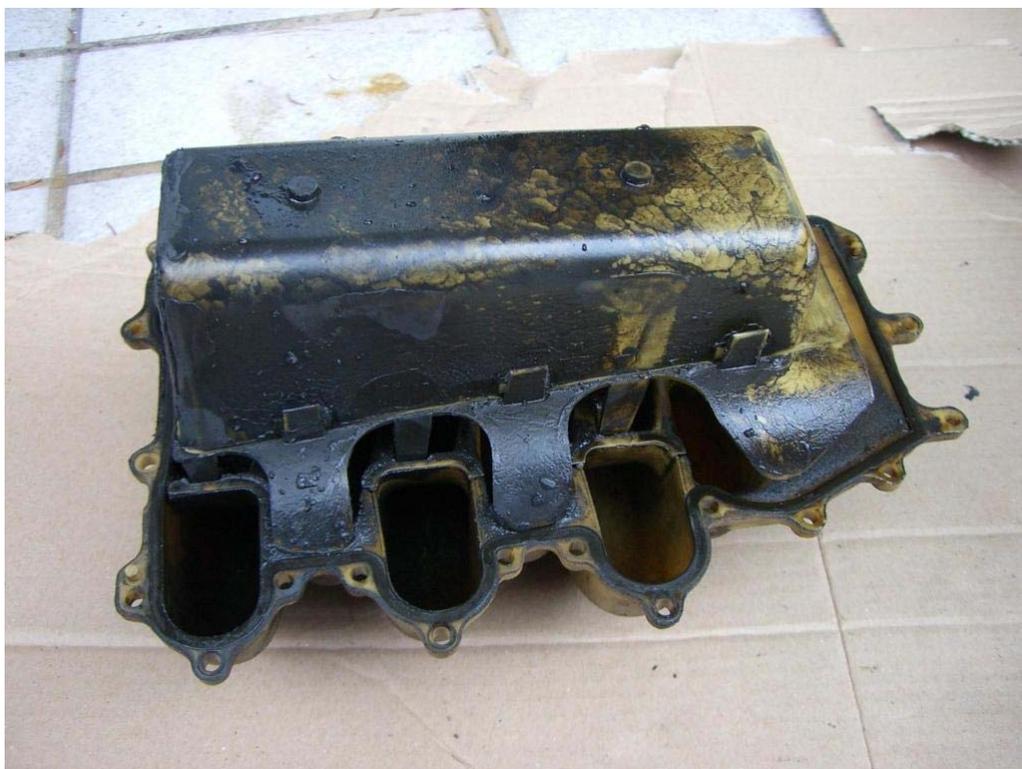
So sitzt der Volumenreduzierer auf dem Saurohrunterteil. Man erkennt die Laschen, die sich durch Vibration im Betrieb in das Saugrohrunterteil bohren:

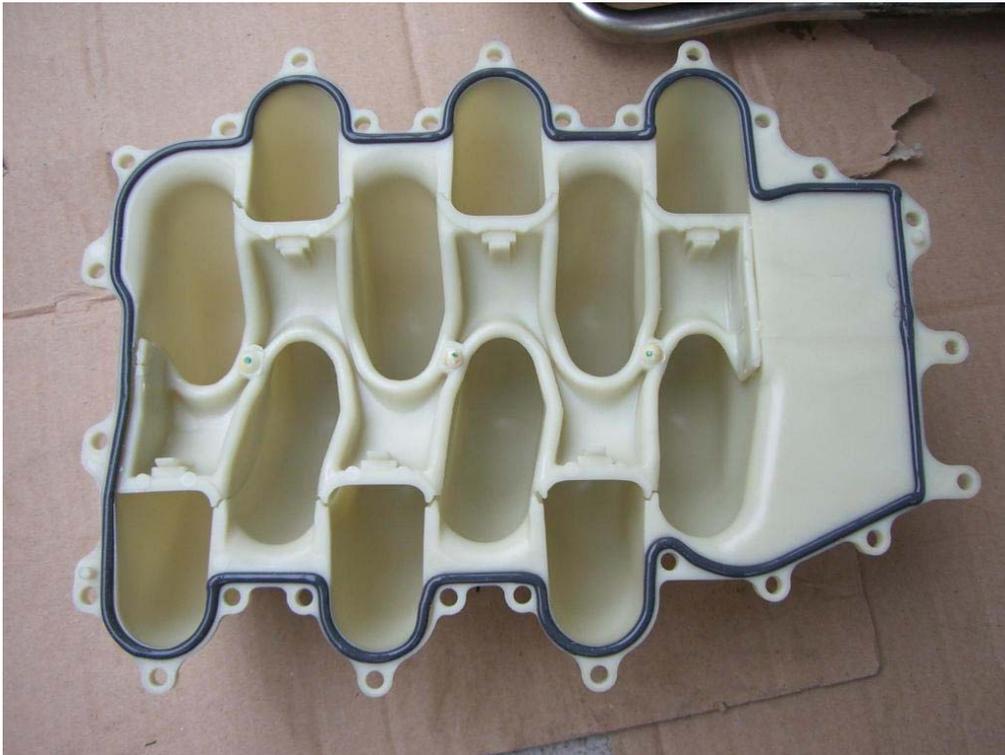
Der Reparatursatz für das Saugrohrunterteil – der Volumenreduzierer fällt komplett weg:

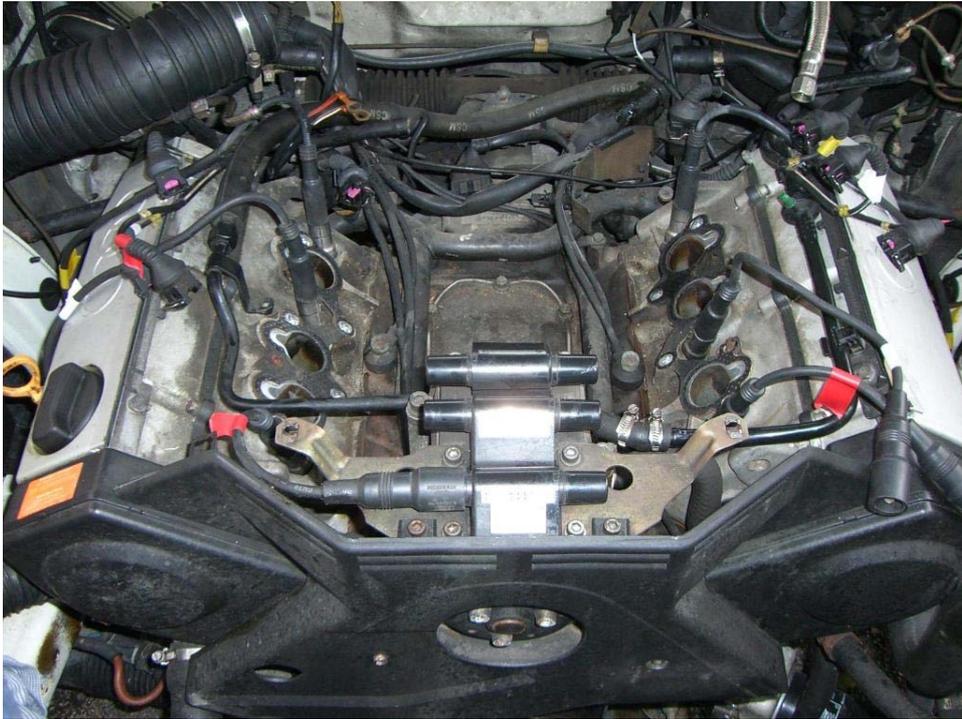
Der 2,6l ABC im A100 vor dem Einbau der Saugbrücke. Die beiden Saugrohrdichtungen werden vor dem Wiedereinbau der Brücke ersetzt.

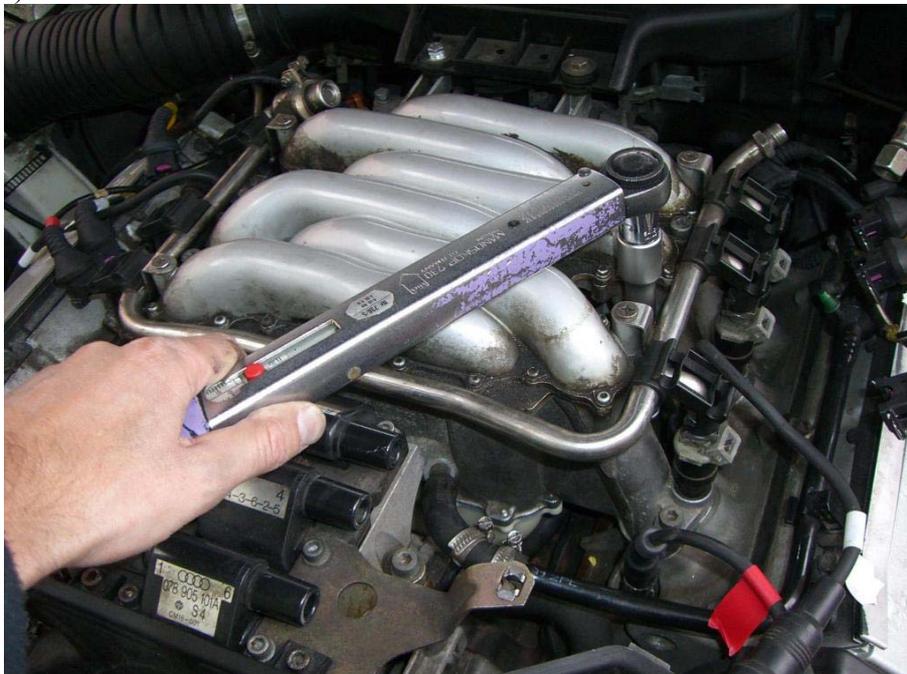
Montage der Saugbrücke: Um die inneren Schrauben zu erreichen habe ich die beiden Messingbleche von der Kraftstoffringleitung entfernt (lassen sich mit scharfem Kreuzbit leicht öffnen).
