## Maßnahme M lesen

Maßnahme-Nr. 43863106-16	Thema N47, N47S, N47T, Schleifende Geräusche im Motor, Steuerkette schabt	
Freigabedatum (tt.mm.jj) 12.09.13	Status Freigegeben	Organisation DE, PKW
<b>Betroffene Fahrzeuge</b>		
E-Reihe E60 E61 E81 E82 E83 E84 E87 E88 E90 E91 E92 E93 F07 F10 F11 F20 F21 F25 F30 F31	Motor N47 N47DK0 N47S N47T	Karosserie
Produktionszeitraum (von/bis) (tt.mm.jj) / 01.09.13	Kommentar Produktionszeitraum	Rückmeldung (alle Fälle zur Maßnahme bis) (tt.mm.jj)

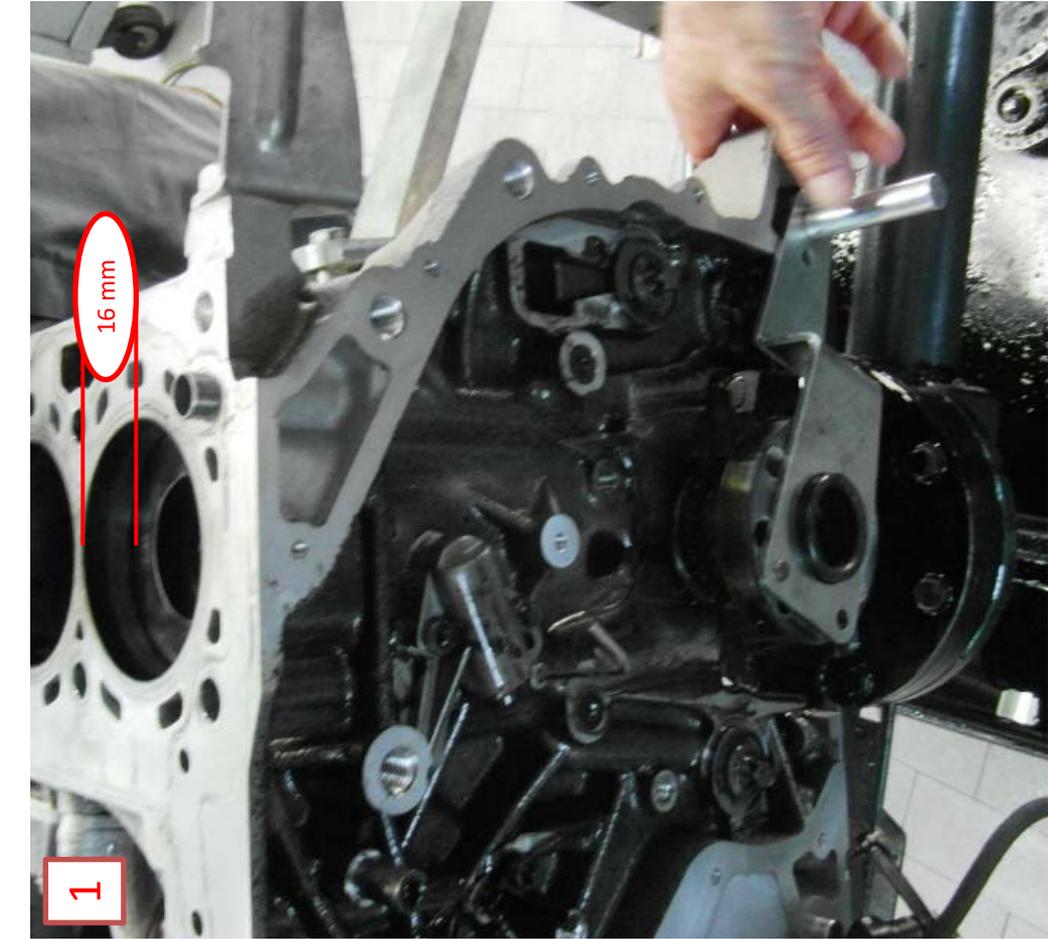
Bild 1:

Zeigt die aktuell in der Reparaturanleitung "1131052 beide Steuerketten ers. ( N47 / N47S )"

beschriebene Einstellung der Kurbelwelle. Die HDP wird entsprechend der Reparaturanleitung positioniert.

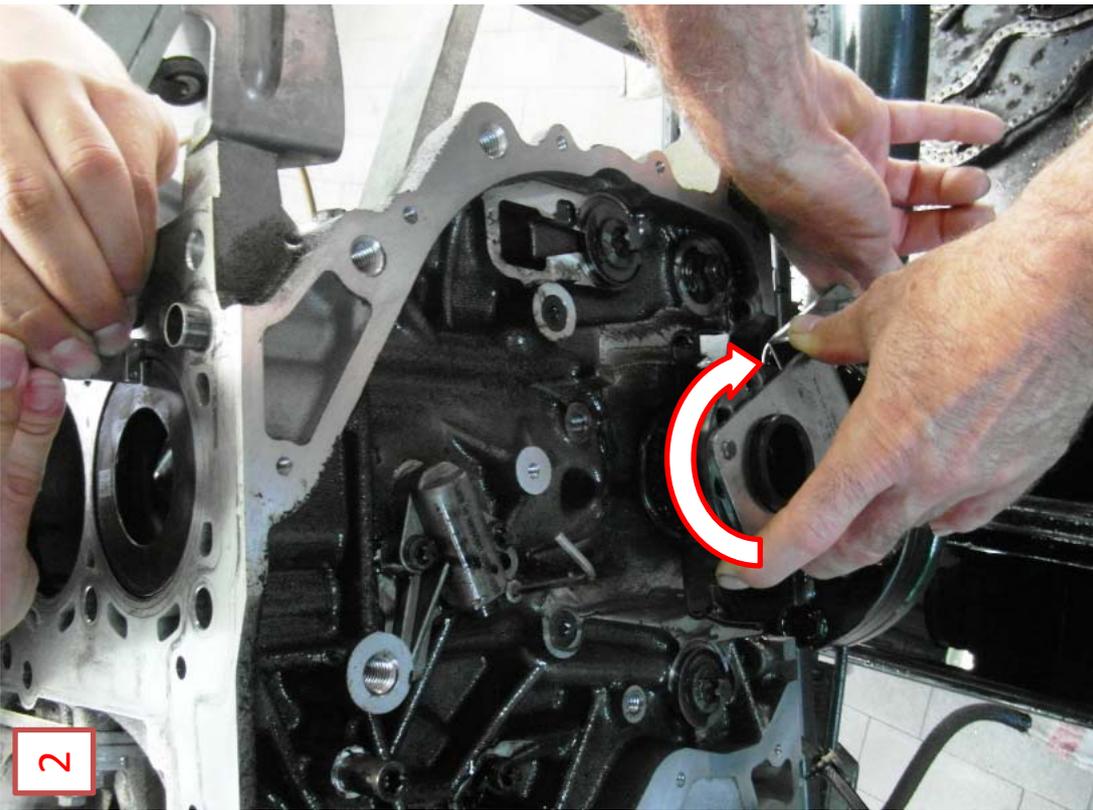
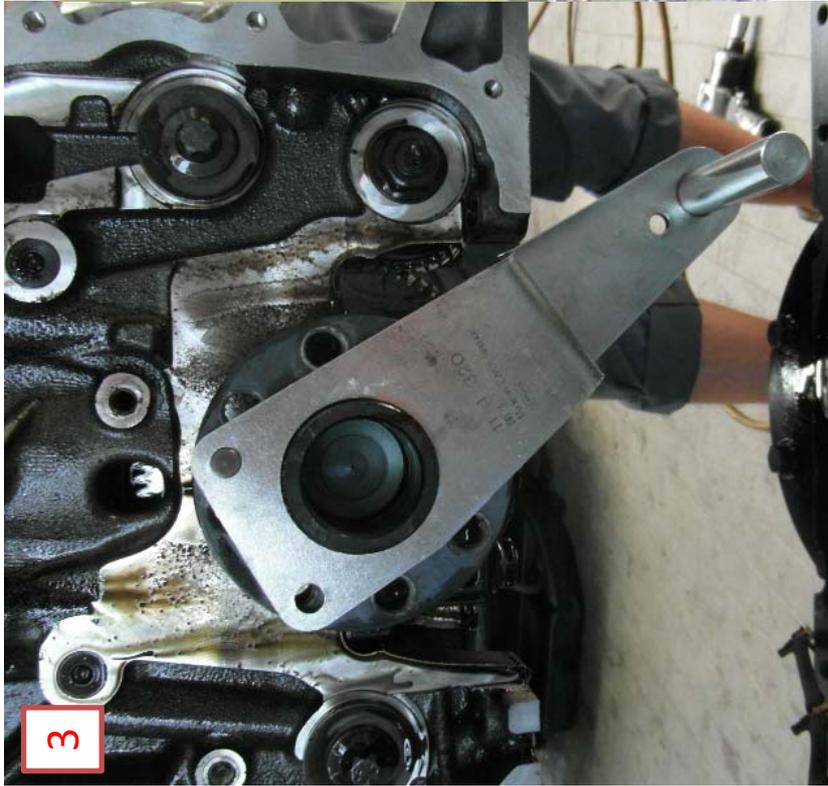
Bild 2 und 3: Kurbelwelle in gezeigter Richtung drehen bis Kolben noch einen Unterstand von 1 mm aufweist.

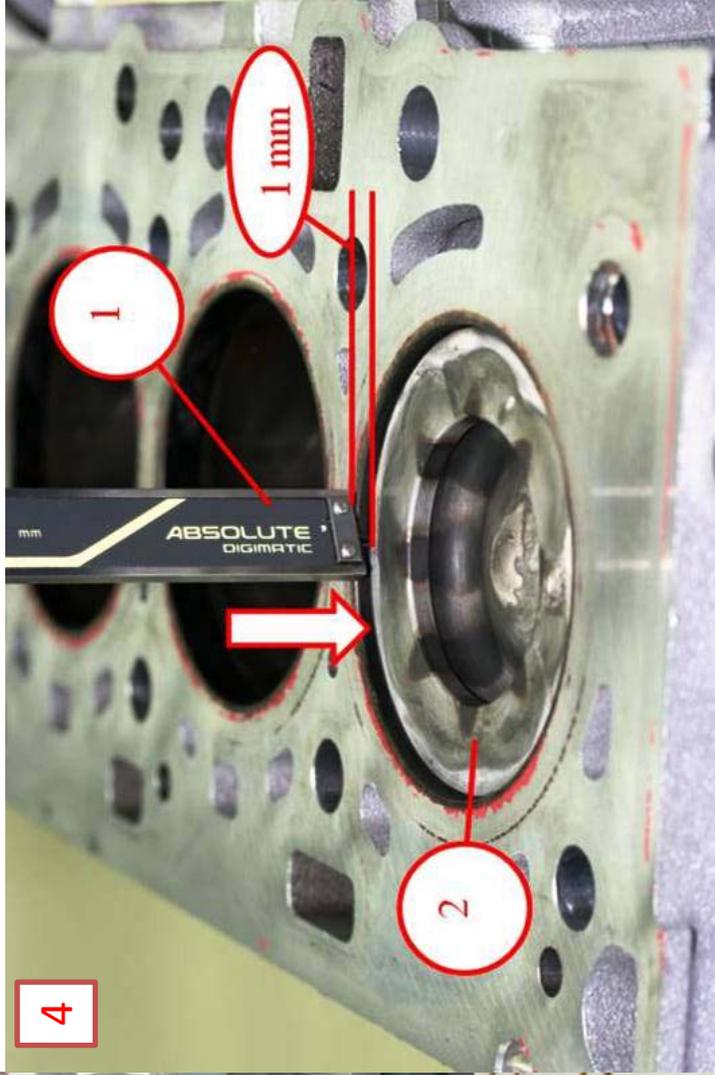
Bild 4: Zeigt Unterstand vor oberem Totpunkt. Jetzt untere Steuerkette montieren.

Achtung: Einstellung der Steuerzeiten von Kurbelwelle zur Nockenwelle bleiben unverändert! Lediglich die Position der HDP zur Kurbelwelle wird von der beschriebenen Änderung beeinflusst!

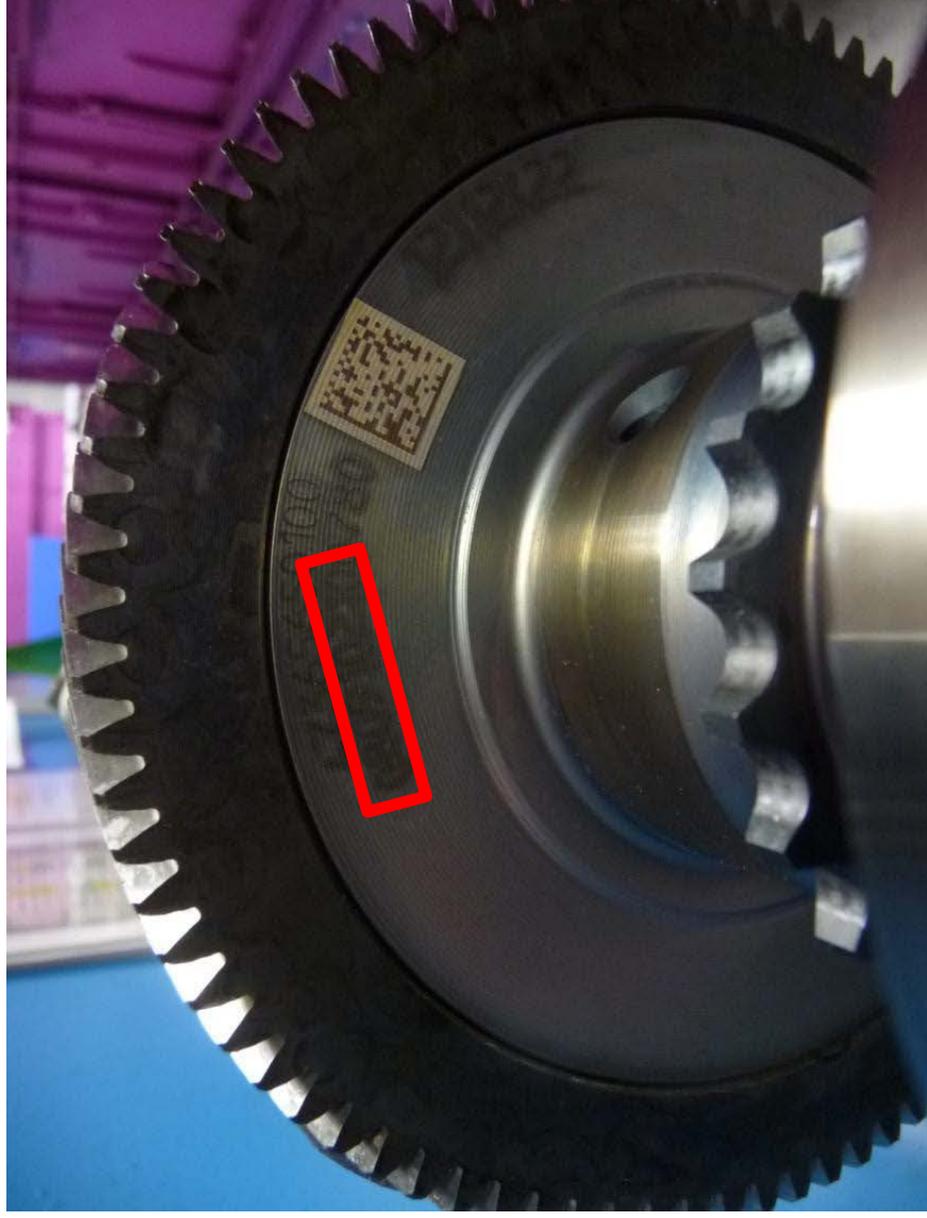
## 11 21 7 803 479 Identification

Hinweis: Nur Kurbelwellen mit Produktionsdatum nach dem 5. 1. 2009 verwenden! Das Produktionsdatum der Kurbelwelle ist auf dem Kettenrad eingeschlagen.(Siehe Anlage, Seite 1.)

- Die ersten beiden Ziffern stehen für die Produktionslinie.
- Die sechs folgenden Ziffern stehen für: Jahr (zweistellig), Monat, Tag.
- Die letzten 5 Ziffern bezeichnen die Stücknummer der Kurbelwelle.

Die in der Anlage auf Seite 1 abgebildete Kurbelwelle ist somit am 21. Oktober 2009 gefertigt worden.

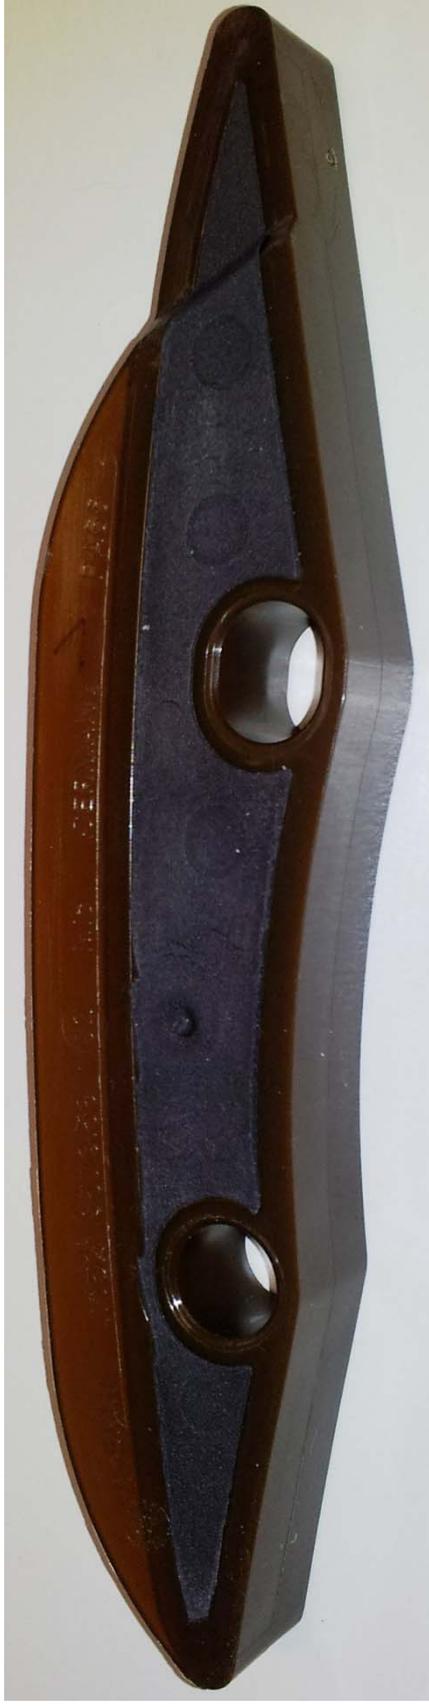
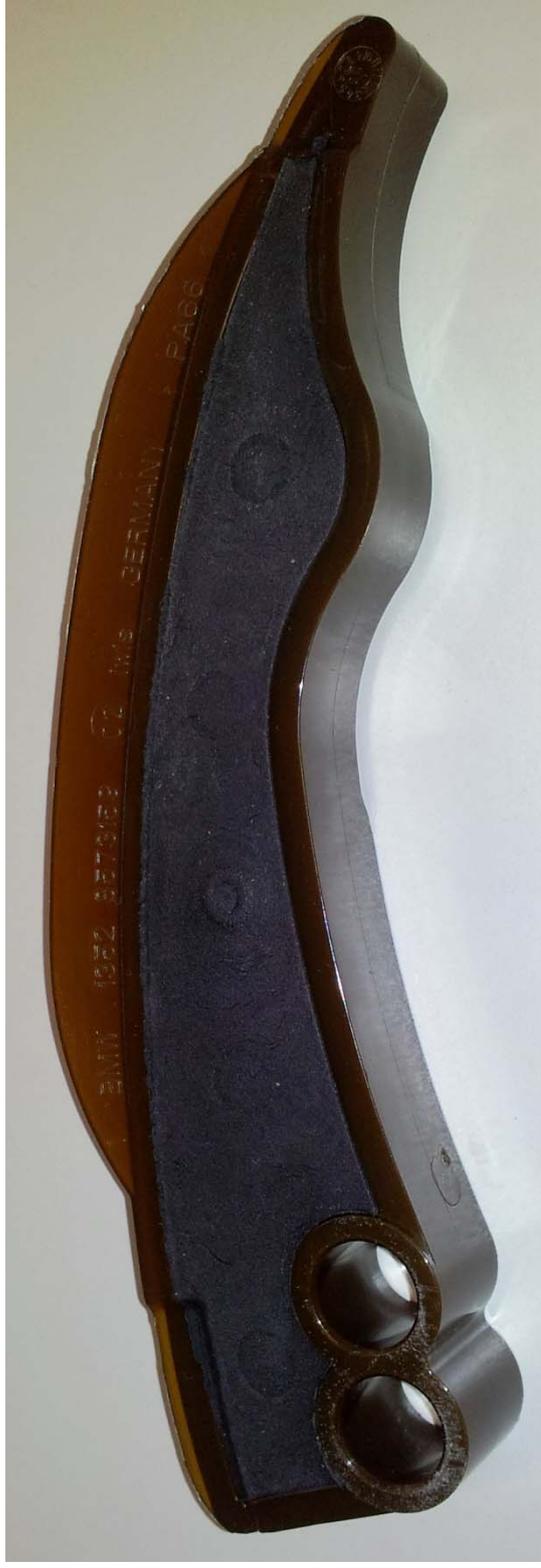
13 52 8 573 158, 13 52 8 573 159

Hinweis: Für die Steuerkette unten nur bedämpfte Spann- und Führungsschienen verwenden! (siehe

Anlage Seite 2) Ein Verbau von nur einer bedämpften Schiene ist nicht zulässig!

Hinweis: Für die Steuerkette unten nur bedämpfte Spann- und Führungsschienen verwenden! (siehe

Anlage Seite 2) Ein Verbau von nur einer bedämpften Schiene ist nicht zulässig!

Hinweis: Für die Steuerkette unten nur bedämpfte Spann- und Führungsschienen verwenden! (siehe Anlage Seite 2). Ein Verbau von nur einer bedämpften Schiene ist nicht zulässig!

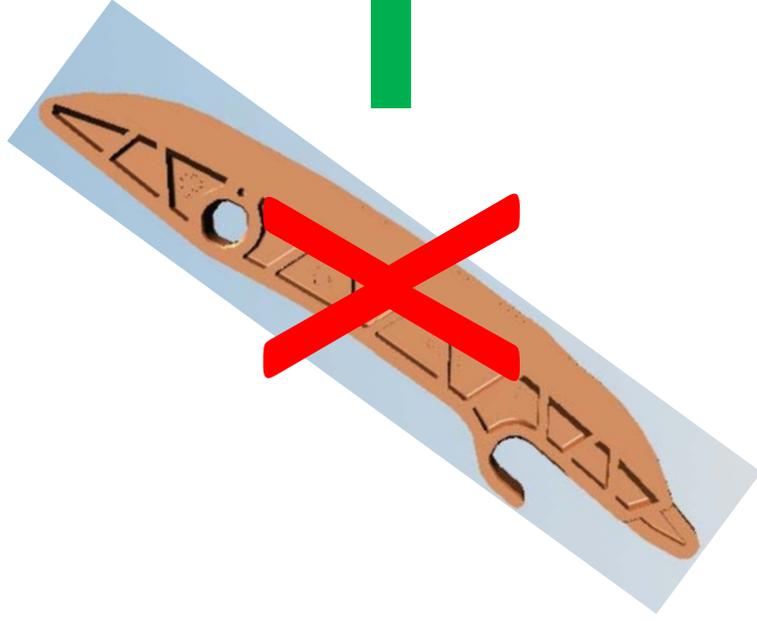
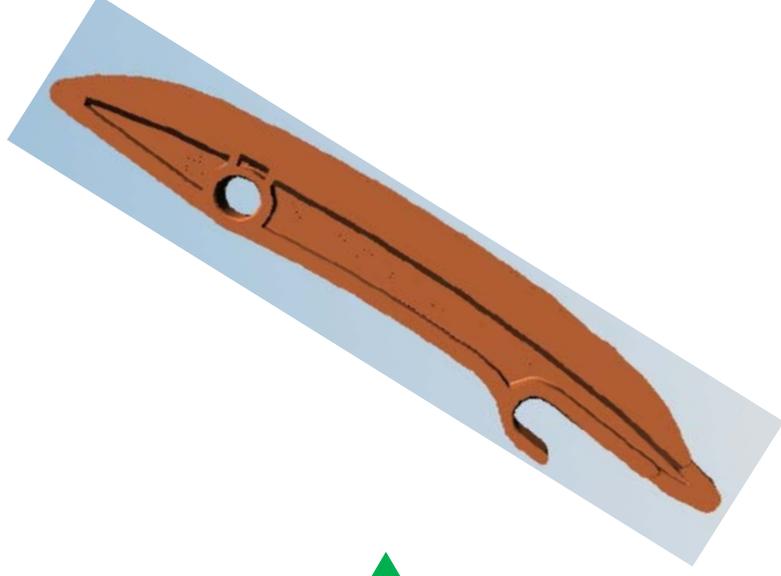
11 31 7 797 899

Für die Steuerkette oben nur Gleitschiene ohne Versteifungsstege verwenden! (siehe Anlage Seite 3)

Für die Steuerkette oben nur Gleitschiene ohne Versteifungsstege verwenden! (siehe Anlage Seite 3)

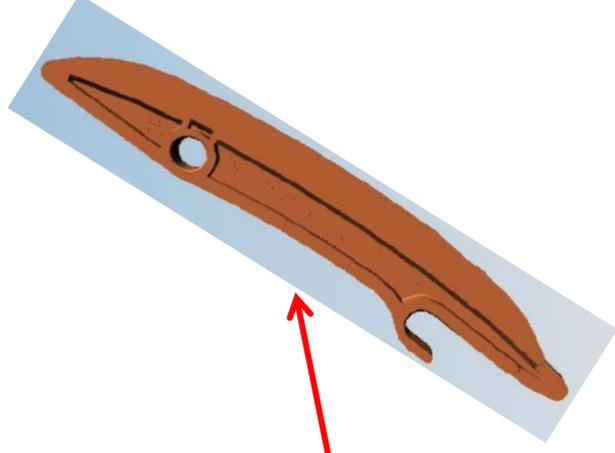
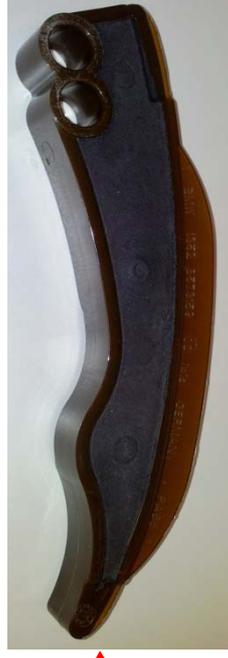
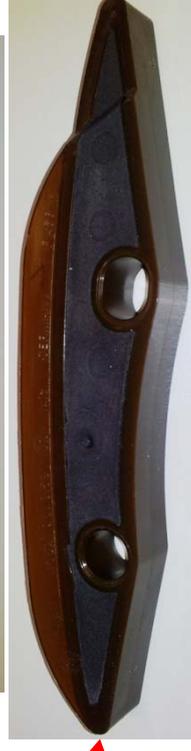
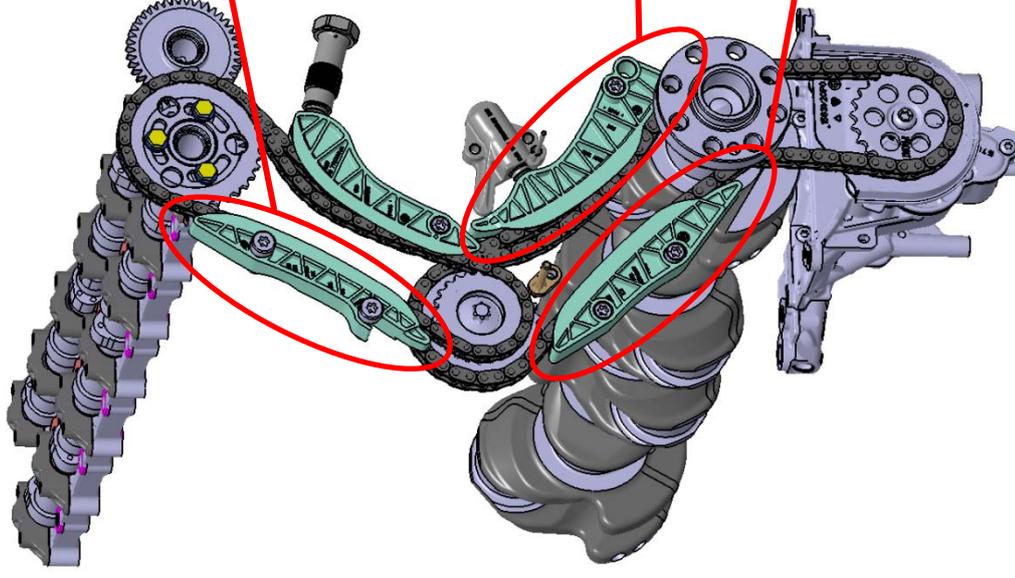
# N47, N47DK0, N47S, N47T

Hinweis: Der Soll-Baustand nach Reparatur wird auf Seite 4 der Anlage dargestellt.
