Reinigung Volvo DVD-RTI (S80 BJ 2002)

Vorgeschichte:

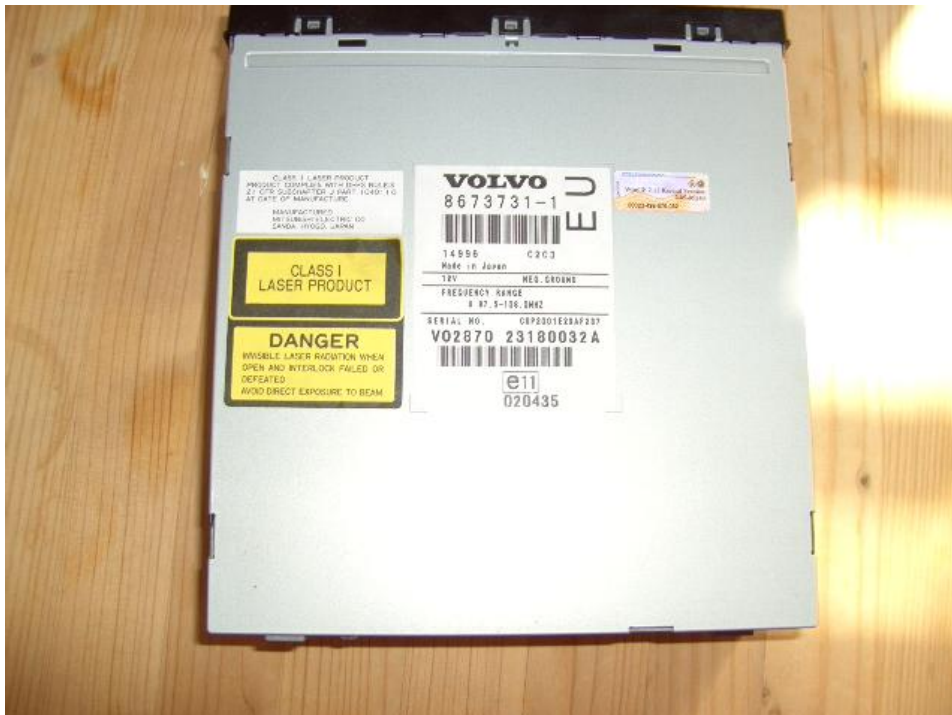
- DVD entnehmen (!)
- Batterie Minuspol abklemmen, Zündung auf II, ca. 10 Minuten warten
- Navirechner ausbauen. Beim S80 sitzt der Rechner links hinten im Kofferraum in einem Metallrahmen, welcher zunächst gelöst (4 Schrauben 12er Nuss) werden muss.
- Alle Kabel entfernen. Die Kabel sind verwechslungssicher.
- 4 Schrauben entfernen, Rechner aus Halterung entnehmen.

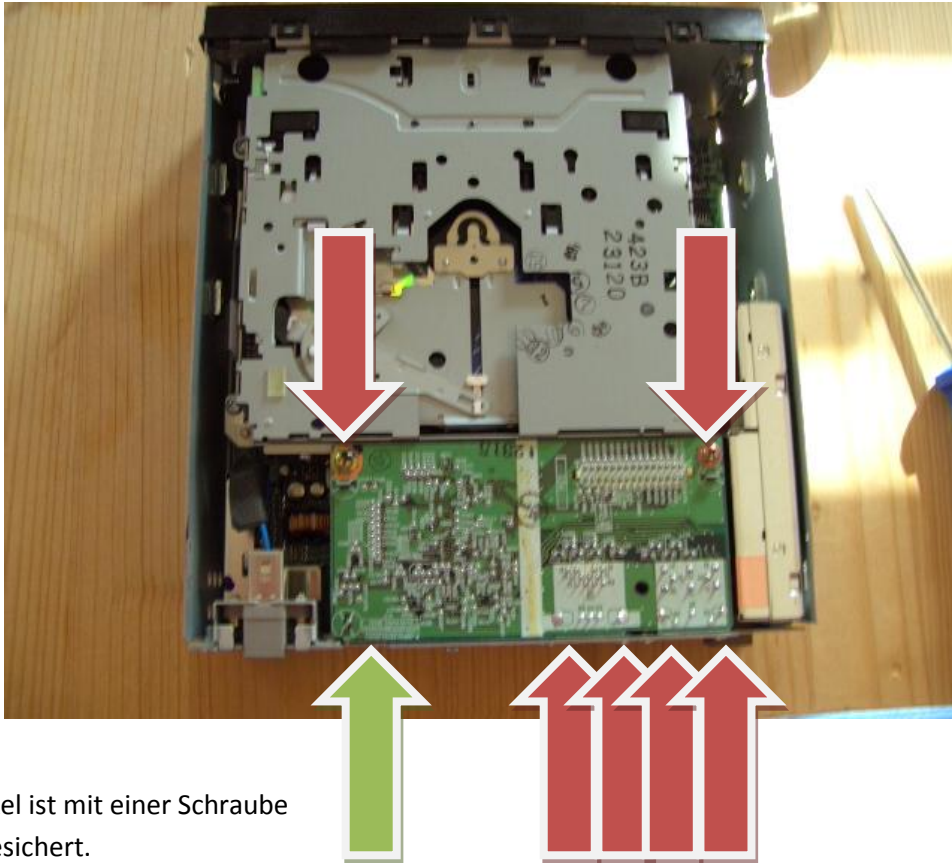
Nun wird der Deckel geöffnet,

der Deckel ist mit einer Schraube
(grün) gesichert.

Die Frontblende wird entfernt, sie wird durch je eine Schraube seitlich fixiert

Um das Schnittstellen-Modul zu demontieren werden die rot markierten Schrauben entfernt und das Modul vorsichtig nach oben gezogen. An der Rückseite sind nur die Schrauben der runden Buchsen zu entfernen.

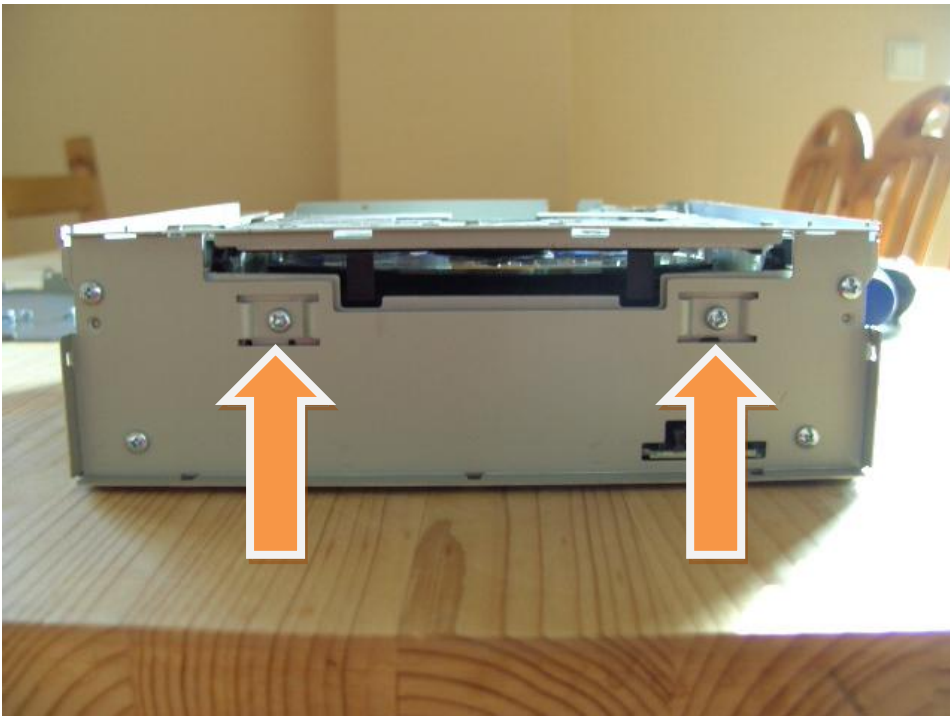
Um das Laufwerk selbst zu entnehmen sind weitere 6 Schrauben (orange) zu entfernen:

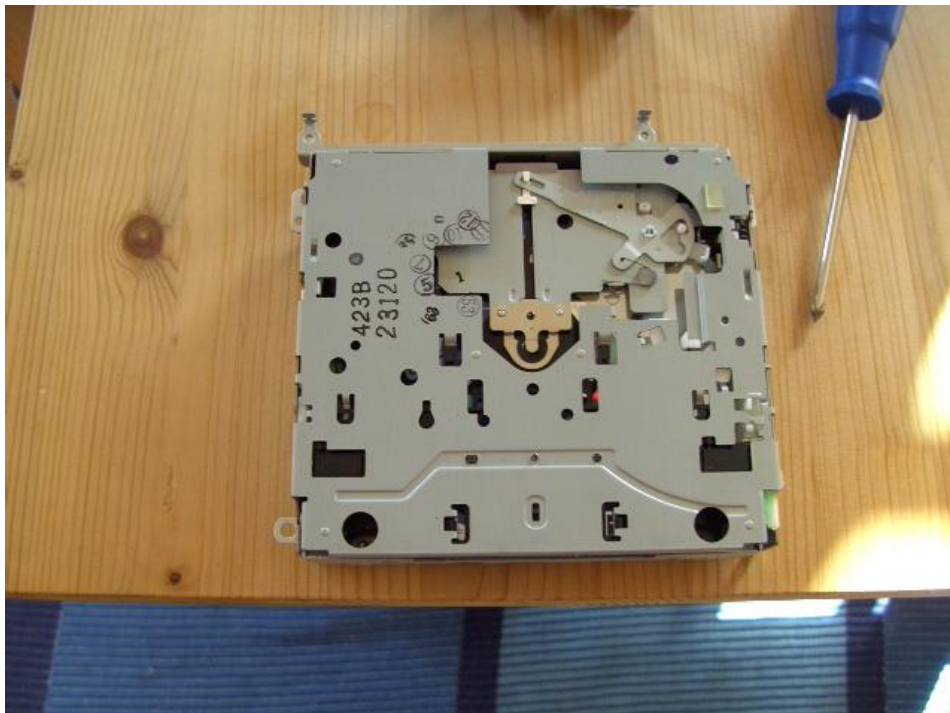
Laufwerk
entnommen

Nun kann das eigentliche Laufwerk nach oben entnommen werden. Vorsichtig ziehen, das Laufwerk sitzt auf zwei Kontaktreihen.
