KOPFSTÜTZE REPARIEREN W210 / S210

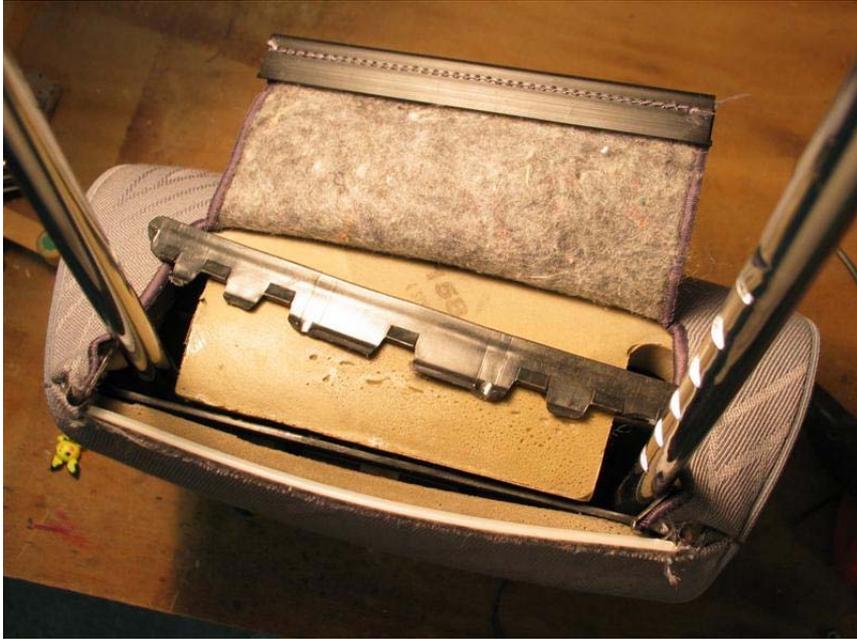
Schadensbild: Die Kunststoffnut, in der der Bezug befestigt wird ist ausgebrochen
