Warnlichtschalter Aus- und Einbauen

Blinkerrelais reparieren – Selbst gemacht

Ich beziehe mich wie immer auf Audi A6, Modell 4B, Bj 99, wobei die Blinkersteuerung wohl bei allen Modellen ähnlich ist.

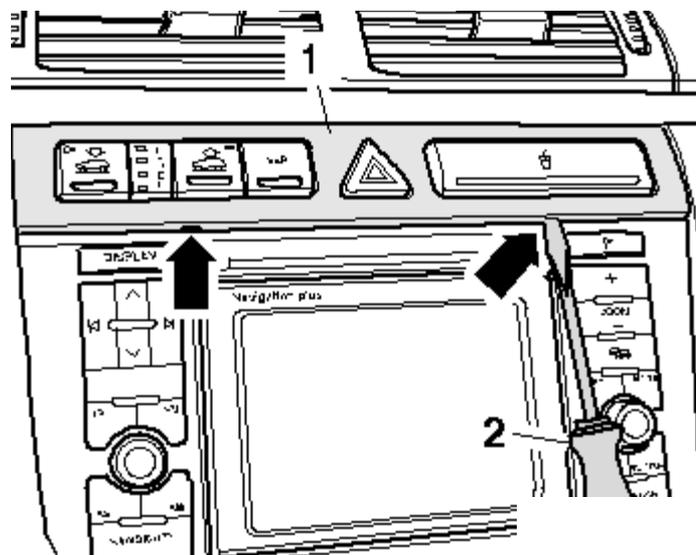
- Lösen Sie die Blende -1- mit einem
- Schraubendreher -2- an den Aussparungen -Pfeile-.

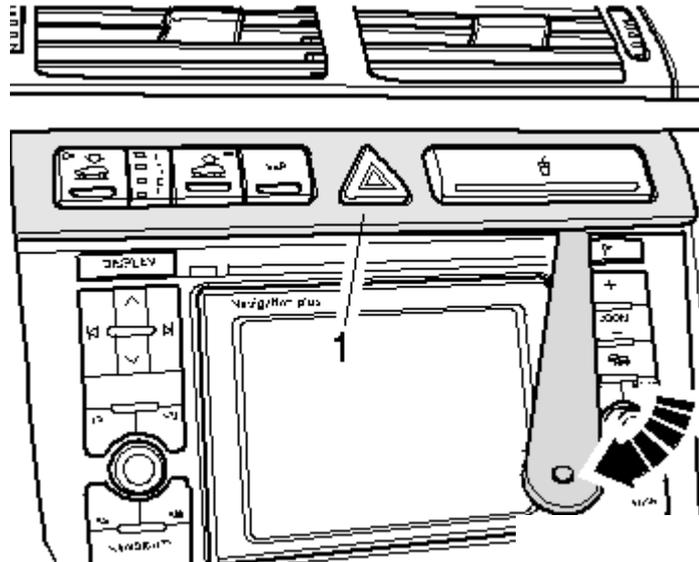
- Entriegeln Sie die Blende -1- vorsichtig mit dem Demontagekeil

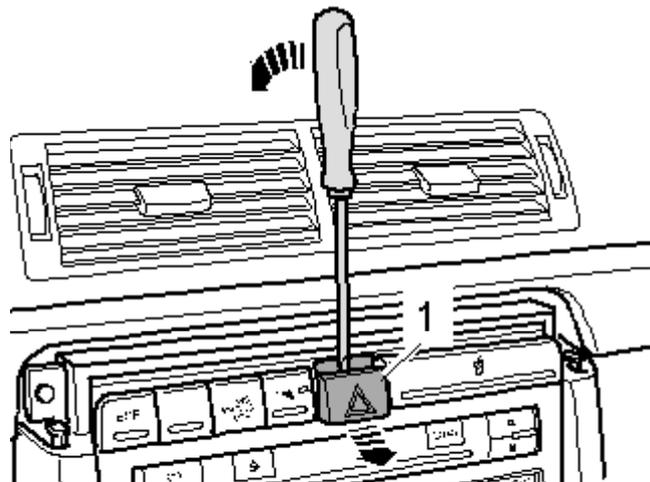
- Hebeln Sie den Taster für Warnlicht -Pos. 1- vorsichtig mit einem flachen Schraubendreher aus der Schalteraufnahme heraus - Pfeile-.
- Trennen Sie die elektrische Steckverbindung.

- Schalter in Aufnahme in der Schalttafel eindrücken und verrasten.

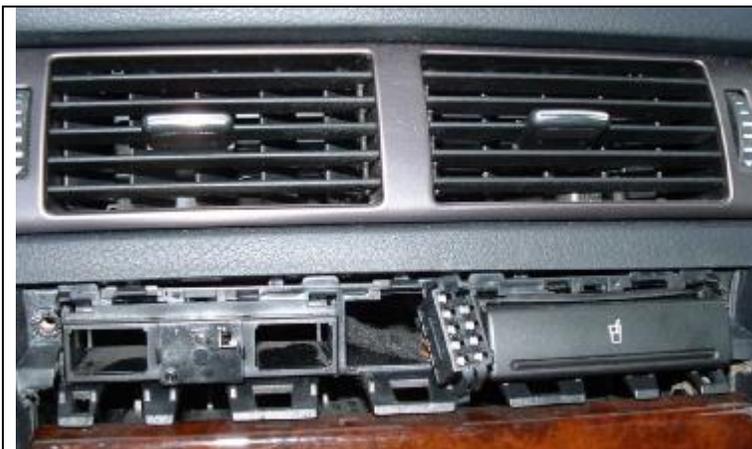
Hier sieht man jetzt

.....

kein Relais mehr, ist bereits abgezogen. Der Stecker ist hinten auf dem Relais mit zwei Sperrbügeln arretiert, diese müssen beim Abziehen des Steckers gedrückt werden.

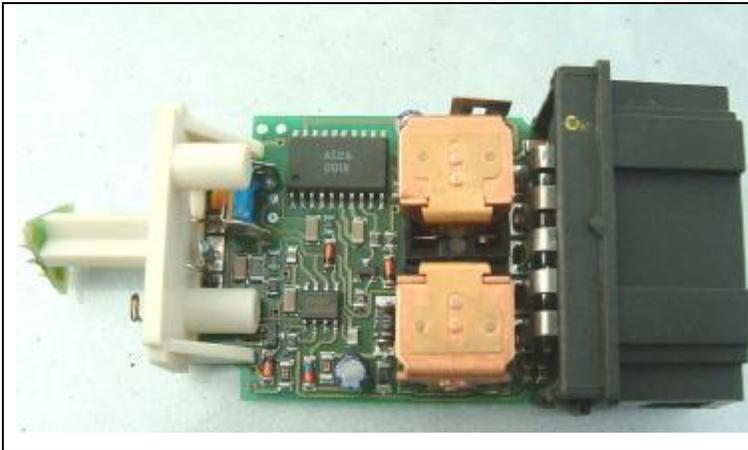
Wenn man die Kappe ab hat, offenbart sich das Innenleben.

Links ist der Ausleger mit den Leuchtdioden für den Warnblinkschalter.

Die gesamte Einheit beinhaltet zwei Relais, wobei für das normale Blinken nur das hier oben im Bild befindliche benötigt wird.

Meine Vermutung war, dass der Arbeitskontakt des Relais nicht mehr einwandfrei funktioniert und entweder verbogen, verbrannt oder korrodiert war. Daher steckte ich das Relais im offenen Zustand ein und betätigte dann bei eingeschalteter Zündung den Blinker.

Um zu sehen, ob es wirklich am Kontakt liegt, drückte ich manuell auf den Kontakthebel am Relais und siehe da, die Kontroll-Leuchten gingen wieder an.

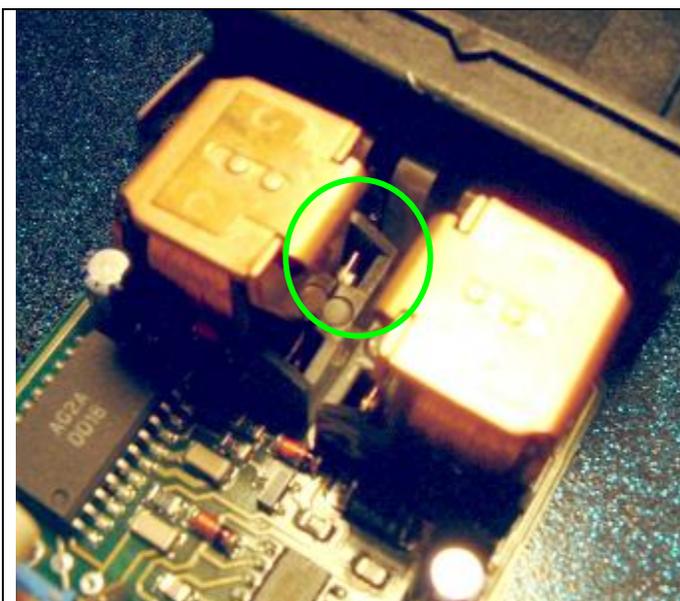
Hier sieht man den fraglichen Kontakt, der sich innerhalb der Kunststoffumrandung des Relaiskörpers befindet.

Außerdem hat das Relais relativ wenig Hub, so dass man kaum zwischen die Kontaktflächen kommt, um diese zu reinigen.

Ich habe es einfach ausgelötet, um besser dran zu kommen. Das sollte man aber nur versuchen, wenn man eine Entlötpumpe zur Hand hat, denn die Platine ist zweiseitig, da ist es schwierig einfach nur alle Pins heiß zu machen und dann das Relais abzuziehen.

Dann ging es dem Kontakt an den Kragen. Ich habe zunächst mit einem kleinen, etwas modifizierten Schmirgelstäbchen (hier etwa doppelt so groß wie mein Original), die beiden Kontaktflächen bearbeitet und danach den Kontakt wieder etwas zurückgebogen, da er durch das Stäbchen etwas „ausgeleiert“ wurde. Beim Biegen am besten den Anker fixieren (z.B. mit dem Stäbchen)

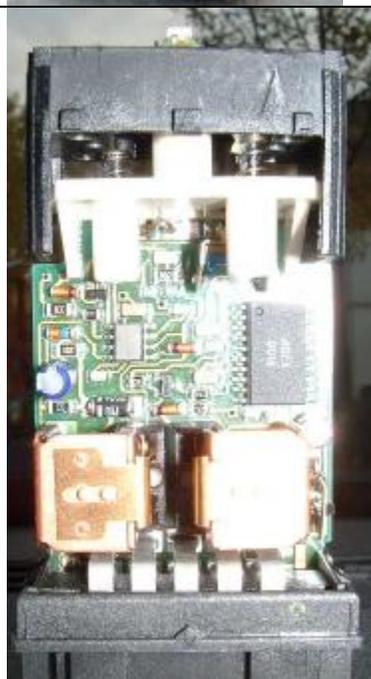
Dann schiebt man das Ganze mitsamt Elektronik ins Gehäuse, bis dieses sauber einrastet. Nun noch die rote Kappe drauf – fertig.

Der anschließende Einbau und das Anbringen der Blenden und Schalterkappen ist sicherlich kein Problem mehr.
