Anwendungsbericht: HSW 1000 1,0 MW mit Flender Getriebe

Anlagenstandort: Rossow / Pasewalk Anlagennummer: 56022

Datum: 17.03.2009 und 23.09.2009

Dokumentation des Getriebezustandes vor und nach der Behandlung

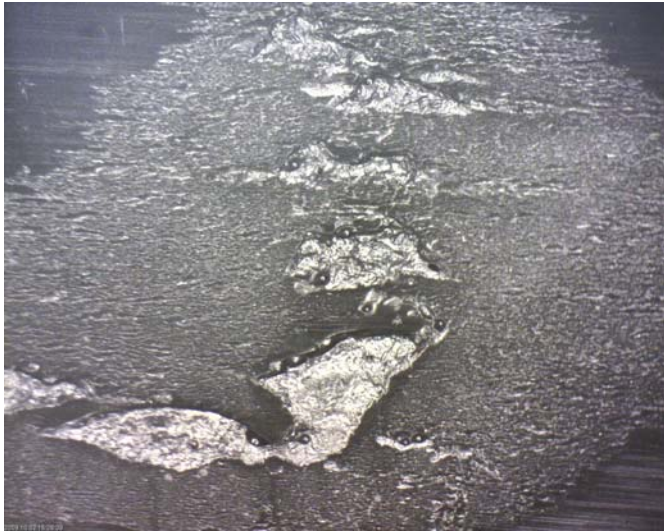
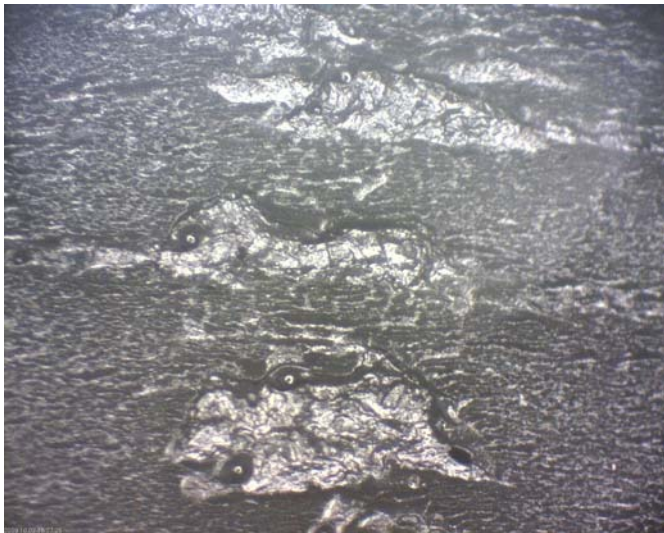
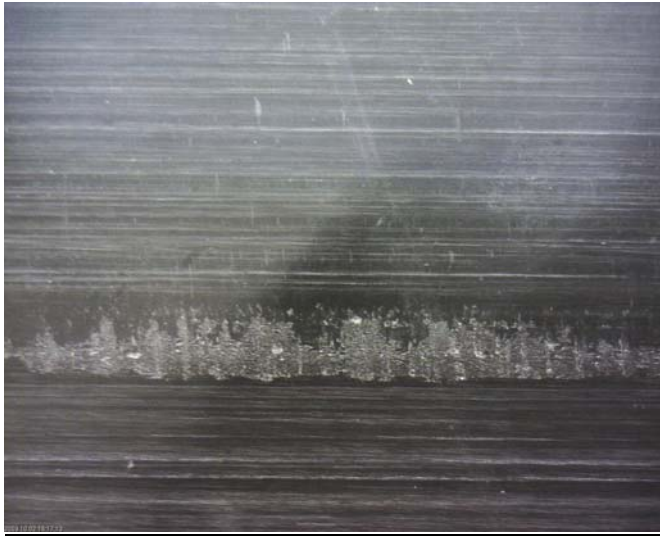
Es wurden Verschleißspuren, Graufleckigkeit und Pitting auf den Zahnflanken festgestellt. Starke Geräusche aus dem Getriebe beim Betrieb der Anlage mit steigender Tendenz. Von den markierten Zahnflanken wurden Abdrücke genommen. Eine Messung des elektrischen Widerstandes der Zahnflankenoberfläche ergab einen Wert von 0 Ohm.

Vor der Rewitec-Behandlung am 17.03.2009

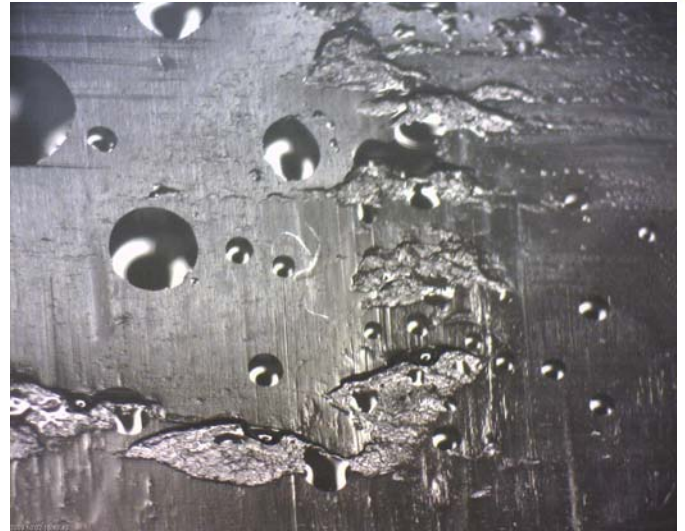
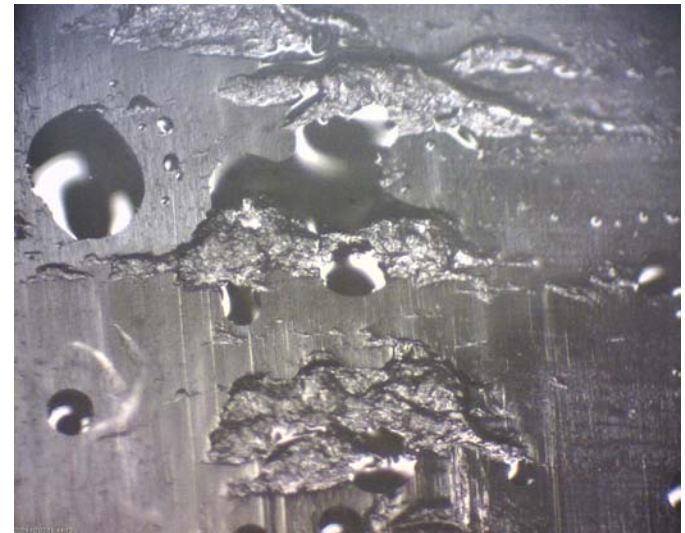
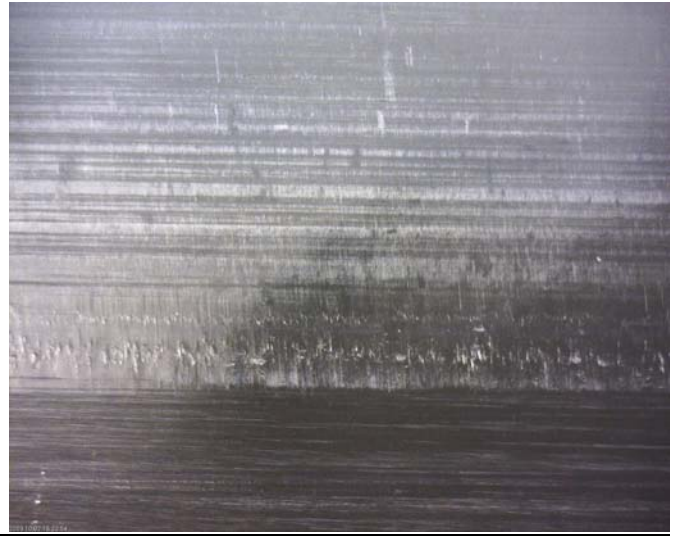
Die Zahnflanke weist eine deutlich glattere Oberfläche auf. Dies ist sehr deutlich aus den Abdruckbildern zu erkennen. Mikroausbrüche (Graufleckigkeit) sind aufgefüllt und geglättet worden. Das Geräuschniveau ist seit der Behandlung mit Rewitec nicht mehr weiter angestiegen. Es wurden wieder Abdrücke von den markierten Zahnflanken genommen. Die Messung des elektrischen Widerstandes ergab Werte bis zu 150 Ohm.

Nach der Rewitec-Behandlung am 23.09.2009

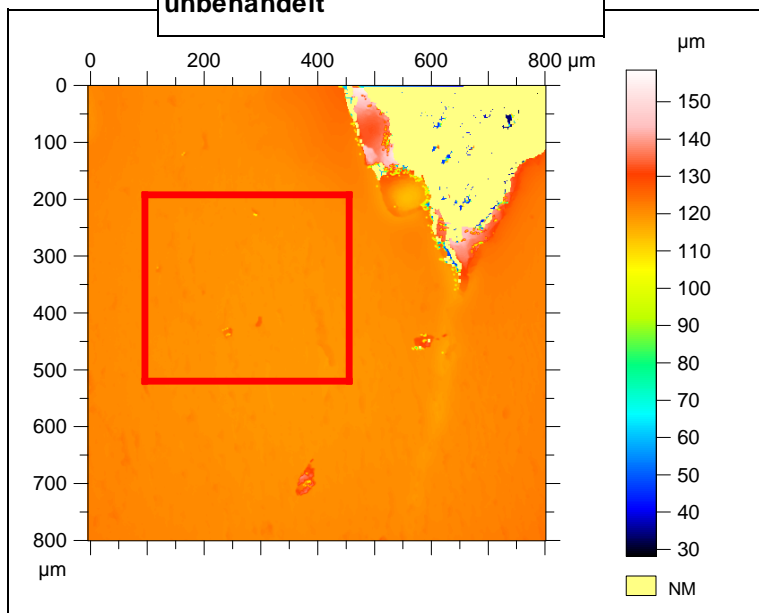
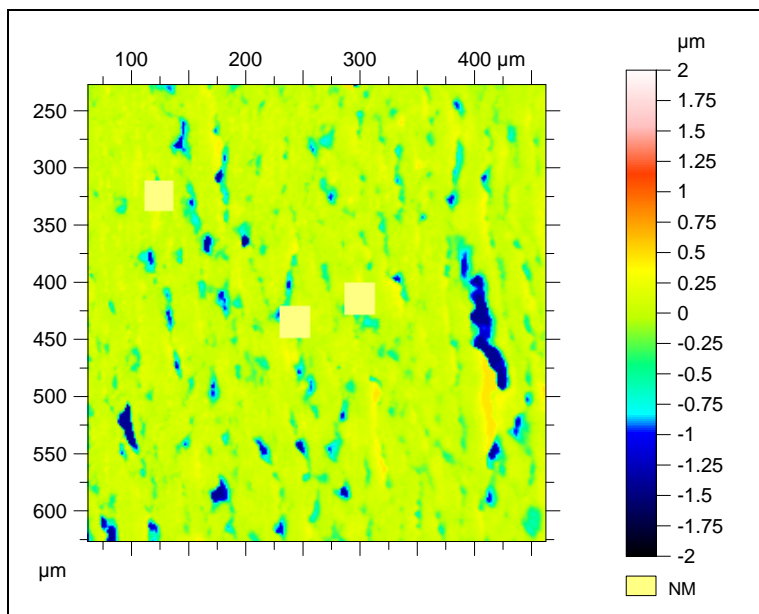
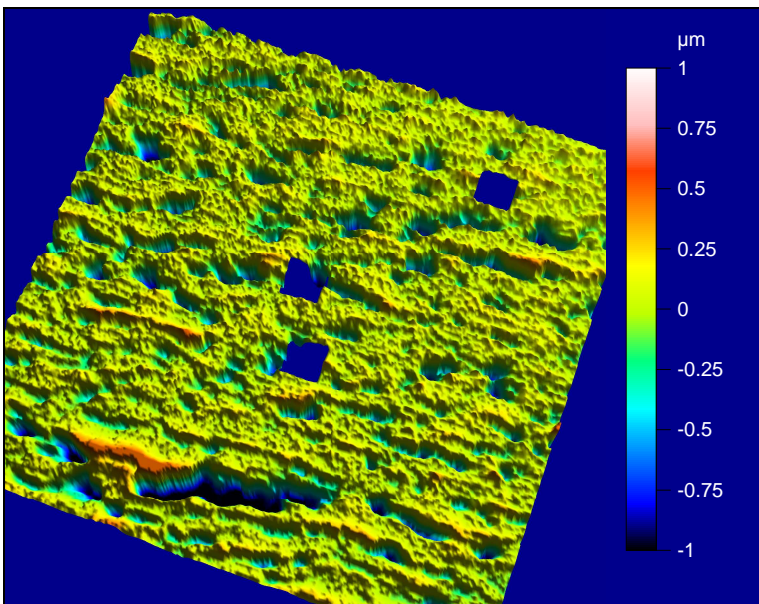
unbehandelt

Die topografische Analyse hat die extreme Glättung der Oberfläche bestätigt. Die Rauheitswerte S_a (R_a) und S_z (R_z) haben sich bis zum 5 Fachen verbessert. Die tiefsten und die höchsten Punkte S_{pk} , S_{vk} haben sich bis zum ca. 6 Fachen verbessert.

Die Tragfläche vor der Behandlung mit der Materialeindringung von c_2 : $0.050 \mu\text{m}$ war $S_{mr}=0,407\%$, nach der Rewitec $S_{mr}=7,53\%$. Das bedeutet die 18 Fache Tragfähigkeit der gleichen Fläche.

EUR 15178N		
Funktions-Parameter		
Sk	0.215	µm
Spk	0.130	µm
Svk	0.583	µm
Sr1	9.03	%
Sr2	79.8	%
Spq	0.0863	
Svq	1.09	
Smq	90.6

EUR 15178N		
Amplituden-Parameter		
Sa	0.141	µm
Sq	0.238	µm
Sz	1.78	µm
Ssk	-3.12	
Sku	15.5	
Sp	0.473	µm
Sv	1.39	µm
St	1.87	µm

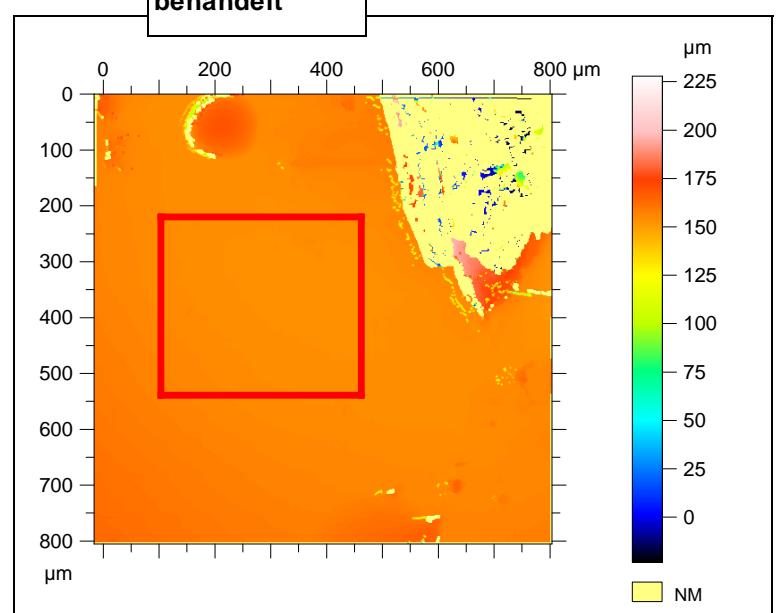
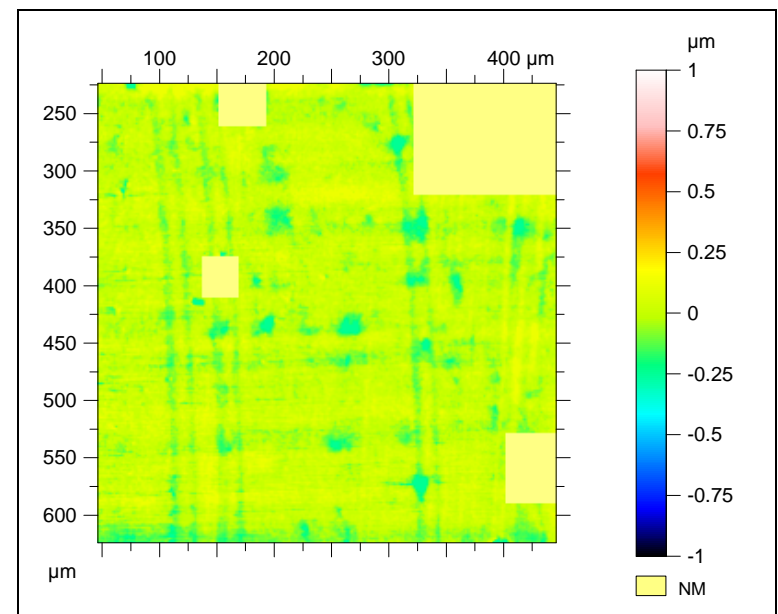
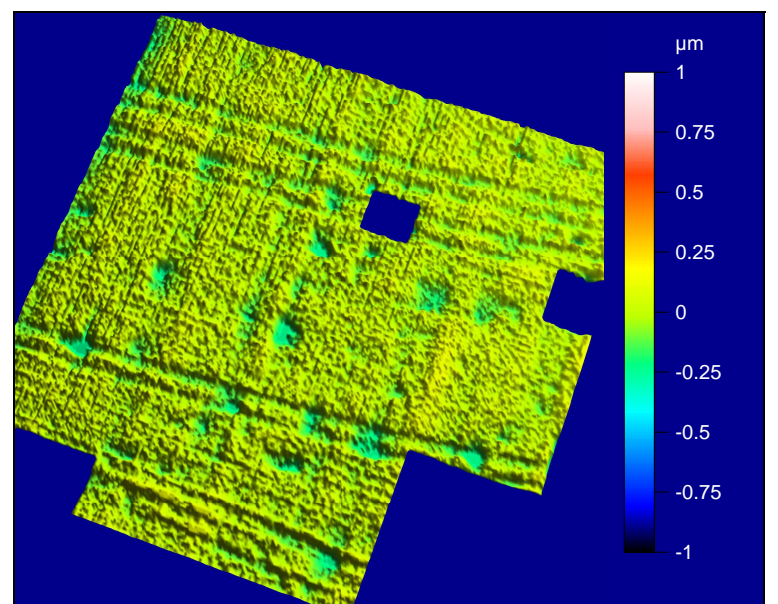
behandelt

EUR 15178N		
Funktions-Parameter		
Sk	0.121	µm
Spk	0.0453	µm
Svk	0.0979	µm
Sr1	8.27	%
Sr2	85.5	%
Spq	0.0493	
Svq	0.160	
Smq	93.2

EUR 15178N		
Amplituden-Parameter		
Sa	0.0457	µm
Sq	0.0605	µm
Sz	0.348	µm
Ssk	-0.885	
Sku	4.75	
Sp	0.126	µm
Sv	0.243	µm
St	0.369	µm
