# ROSTGRADE

und warum ein Rostumwandler  
manchmal nicht helfen kann

Korrosionsschutz-Depot

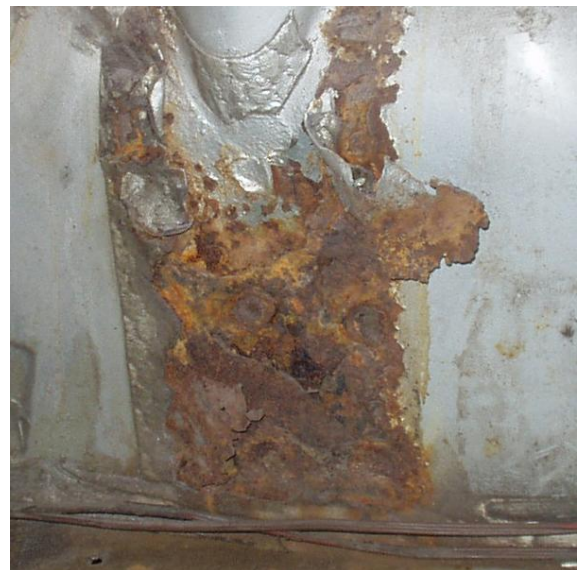
### Nicht mehr viel zu retten (ksd®-Rostgrad 4):

Das obere von zwei Blechen ist teilweise schon komplett weggerostet und vom Rost des unteren Blechs schon aufgewölbt bzw. hochgebogen. Das untere Blech ist ebenfalls schon sehr stark angegriffen. Beides ist großflächig durchgerostet.

Charakteristisch: Auch in noch nicht so schlimmen Fällen, lässt aufgequollenes Blech nichts Gutes ahnen, das (nachdrückliche) Stochern mit einem Schraubendreher fördert meist Rostlöcher zu tage.

Hier hilft nur noch großzügiger Ersatz durch neu eingeschweißtes Ersatzblech.

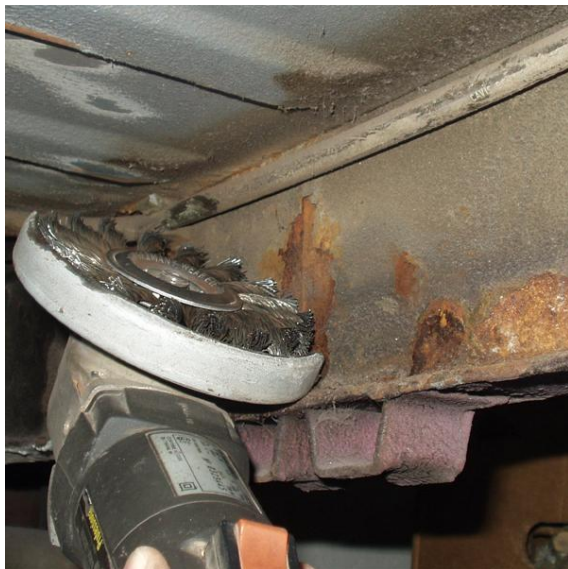
Also schrappen wir zunächst mal mit der gezopften Rundbürste den groben Rost und den Unterbodenschutz ab.

Das Ganze in der Hoffnung danach mit einem Roststopper die korrodierten Stellen unschädlich zu machen um dann zügig neu grundieren und lackieren zu können.

Aber der Teufel steckt gelegentlich im Detail...

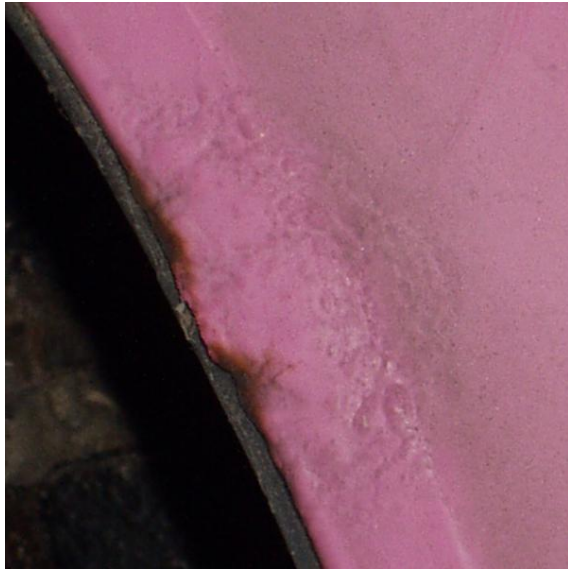
Auch eine ganz typische Erscheinung:

Rost an einer Radlaufkante. Diese blumenkohlartige Aufwerfung vom Lack entsteht meistens an Karosseriekanten, hier hat die Korrosion den Lack weitflächig unterwandert. Oft sind solche Roststellen auch schon mal mit mehr oder weniger Erfolg behandelt worden.

An der Kante bricht der Rost schon leicht durch die Oberfläche, ansonsten ist der Lack noch geschlossen.

Gerade wenn hier schon mal repariert wurde und ein neuer Lack aufgetragen ist, dann sitzt der Rost sehr tief im Blech, wie wir gleich noch sehen werden.

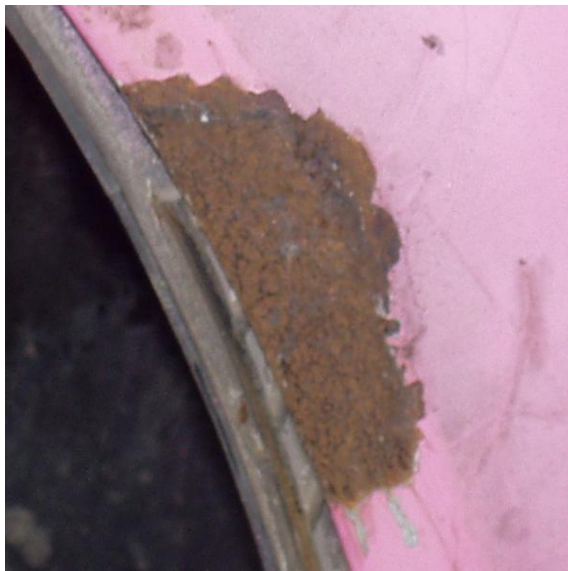
Mit einem Schraubendreher lässt sich der unterrostete Lack und bröseliger Blattroost relativ leicht entfernen. Im Moment sieht das noch nach einer angerosteten Oberfläche aus. Genauer betrachtet fallen aber die sehr narbige Oberfläche und die verdächtig dunklen, fast schon schwarzen Flecken auf, die auf starke Verrostung hindeuten.

Um es vorweg zu nehmen: ein Rostumwandler oder -stopper hätte hier keine Chance. Der Rost würde nur oberflächlich umgewandelt und der Rost bricht nach einiger Zeit wieder durch. Einzig ein Rostentferner, wie Pelox RE, kann hier noch zum Erfolg führen.

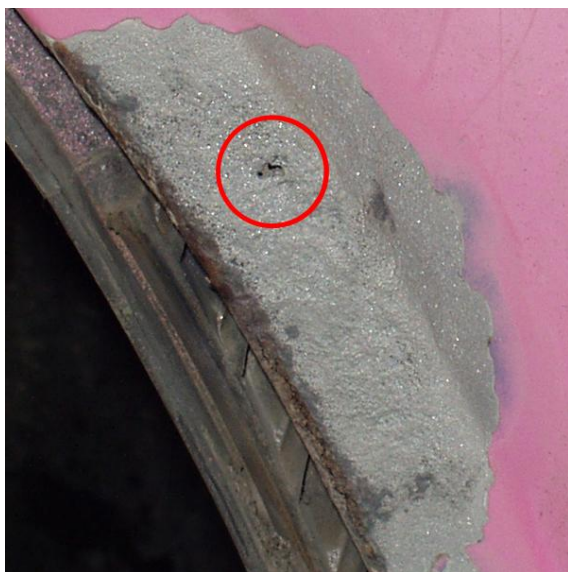
Wir haben uns hier für das Sandstrahlen mit Mischkorund entschieden, weil hierbei die Oberfläche vom gesunden Metall am wenigsten verändert wird. Dadurch können wir speziell für diese Fotoreihe sehr gut zeigen wie stark die Korrosion vorangeschritten war. Normalerweise ist es auch möglich mit einer rotierenden Drahtbürste oder einer CSD-, bzw. SVS-Scheibe weitestgehend zu entrosten.

Sehr deutlich erkennt man die extrem tiefen Poren im Blech. In einem Bereich sind sogar schon 2 winzige Durchrostungen vorhanden, speziell die Kante ist schon stark angenagt, hier ist es teilweise auch schon kurz vorm „Durchbruch“ wie die dunklen Punkte zeigen. Aufgrund der kleinen Durchrostung muss man in solchen Fällen auch mit Rostansatz auf der Rückseite rechnen (!)

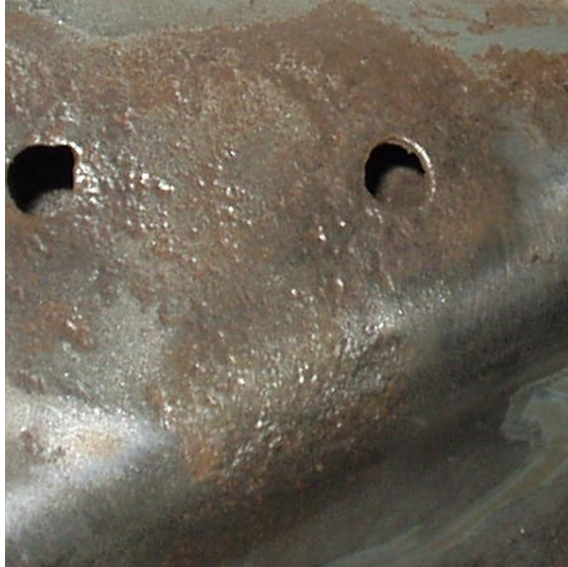
#### Rost am Bodenblech im Fahrzeuginnenraum.

Die Entrostung mit der gezopften Drahtbürste auf dem Winkelschleifer zeigt deutliche Einrostungen (Porenrost) in das Blech, teilweise bis zu 0.5 mm tief. Wir haben es hier mit einem ksd-Rostgrad 2-3 zu tun, bei dem ein Rostumwandler aufgrund der Dicke des Rosts bereits überfordert wäre.

Im linken Bereich des Bildes ist der Rost bereits gut mit der Bürste entfernt worden. Hier kann jetzt zuverlässig mit einem Rostumwandler (z.B. Fertan oder BOB Rostversiegelung) gearbeitet werden. In der rechten Bildhälfte muss noch weiter gebürstet werden, da hier noch deutlich Rost zu sehen ist, der vermutlich ebenfalls tief in den Poren steckt.
