Opel Vectra C & Signum - Workshops

Vectra ab Bj. 02, Signum ab Bj. '03

Klimabedienteil Reparatur (Klimaautomatik)

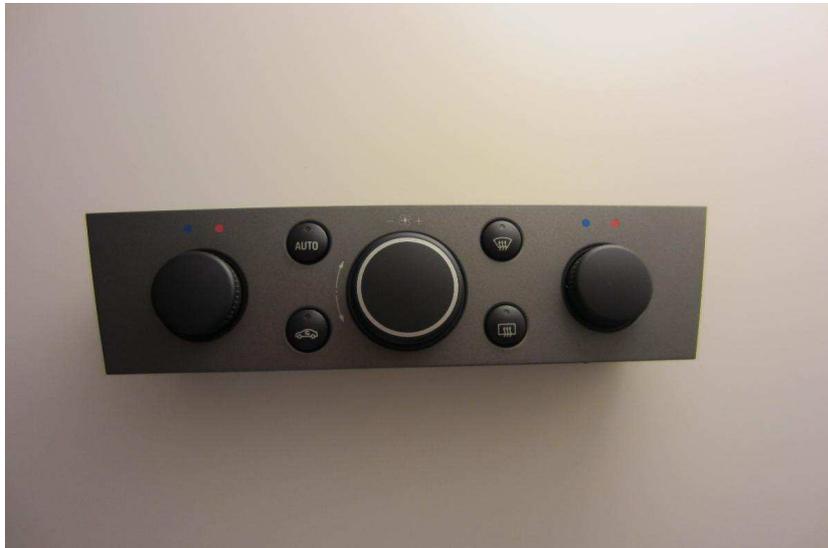
Klimabedienteil ausbauen.

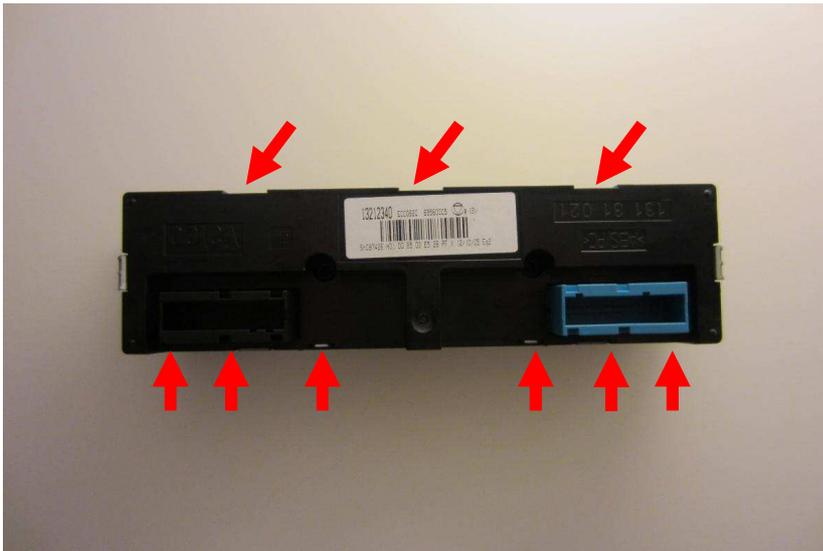
Klimabedienteil zerlegen.

Schnapphaken mit einem flachen Schraubendreher oder Kunststoffkeil lösen

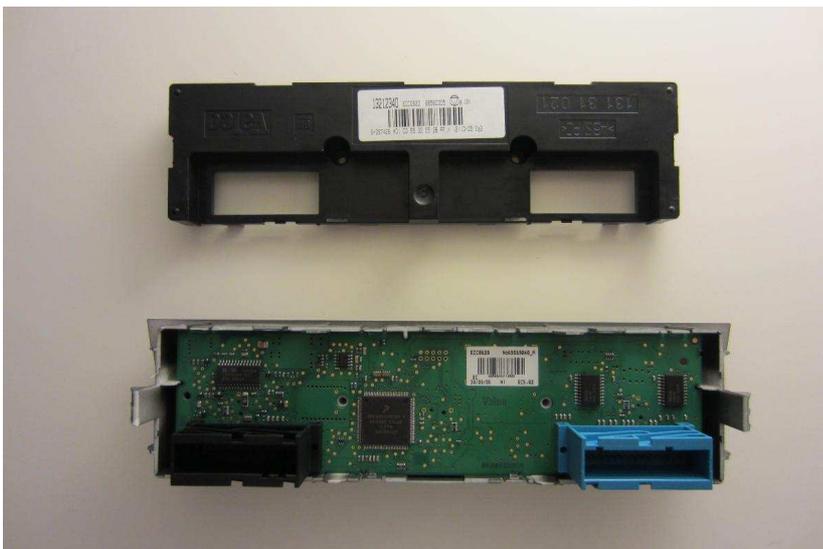
Abdeckung lösen.

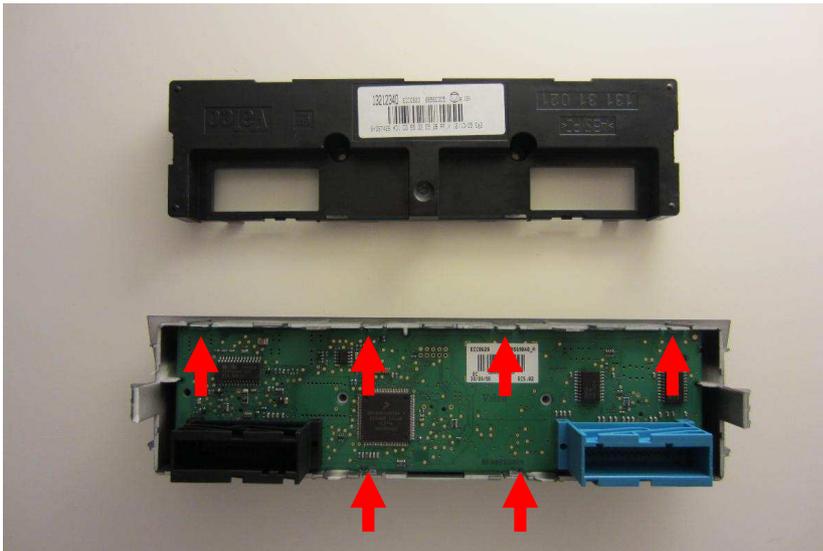
Platine herauslösen.

Schnapphaken mit einem flachen Schraubendreher oder Kunststoffkeil lösen

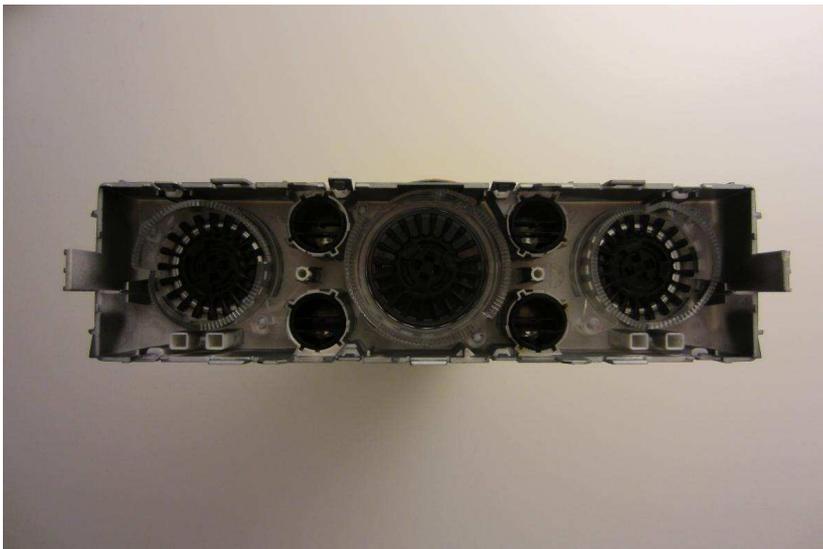
Platine herausnehmen.

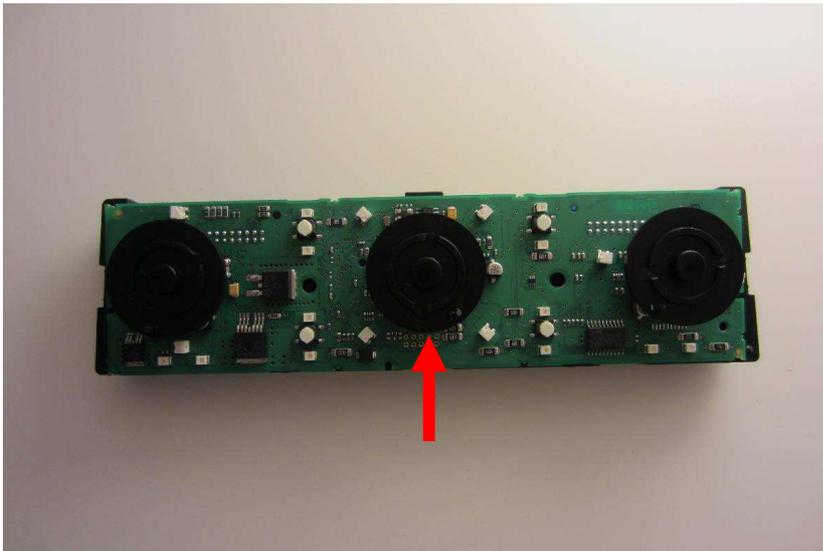
Platine Vorsichtig behandeln und den Plastikkopf abziehen.

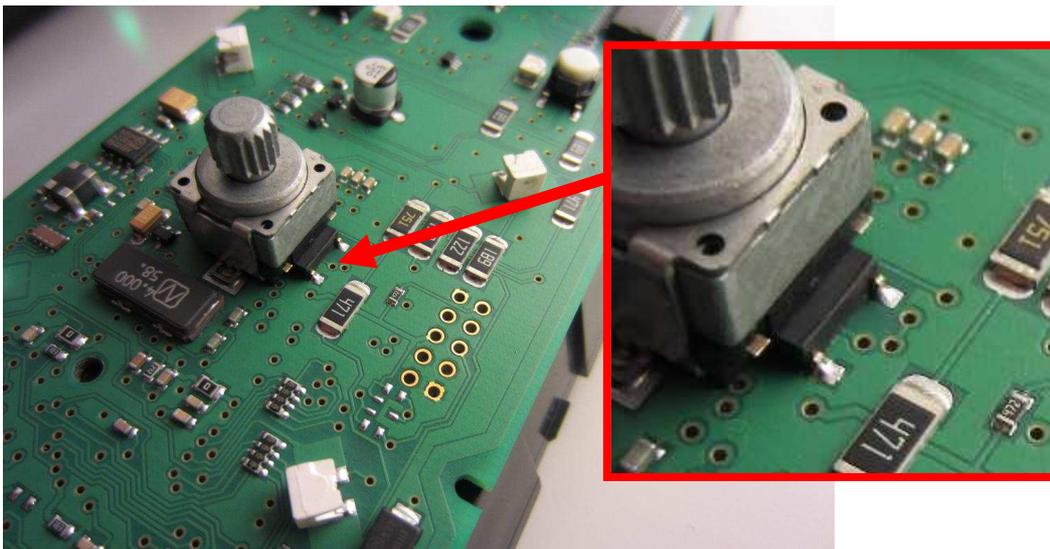
Es treten Kontaktfehler durch die kalten Lötstellen auf.

LötKolben bereit stellen.

(Lötstellen vorher)

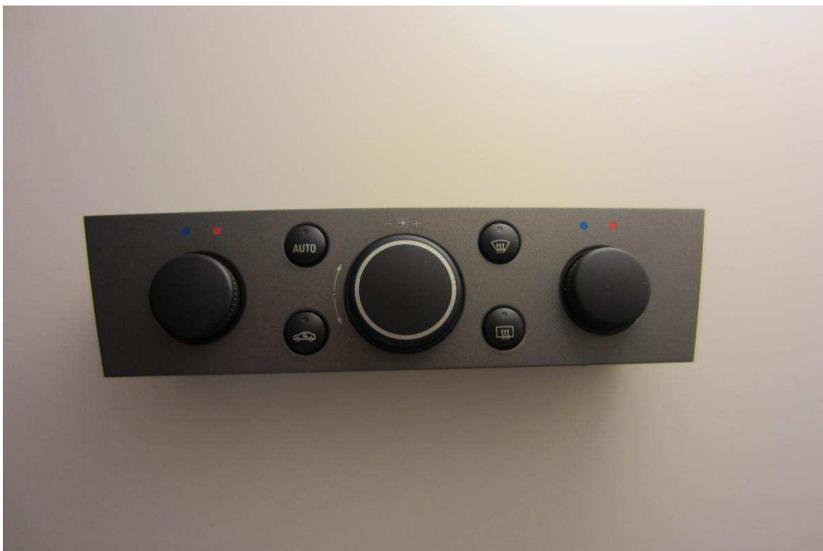
Klimabedienteil wieder zusammenbauen.
