Drittes Bremslicht reparieren / austauschen am Audi A6 Avant 4F 2008

Zwei kleine Lötstellen sind Schuld an dem Wackelkontakt der Bremsleuchte. Ich habe das Ding mal ausgebaut, zerlegt und repariert. Zeitaufwand ca. 2 Stunden.

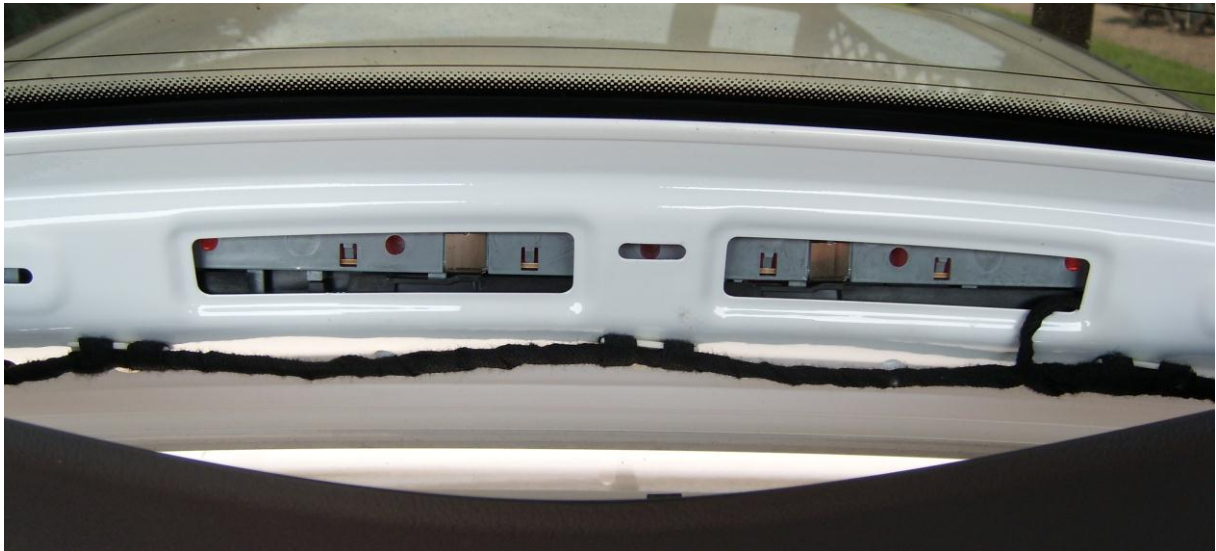
Dann hat man diesen Anblick.

An der Innenverkleidung oben am Heckfenster ein bisschen reißen und die Verkleidung löst sich. Dann zwei Tennisbälle zwischen stecken und abhalten.

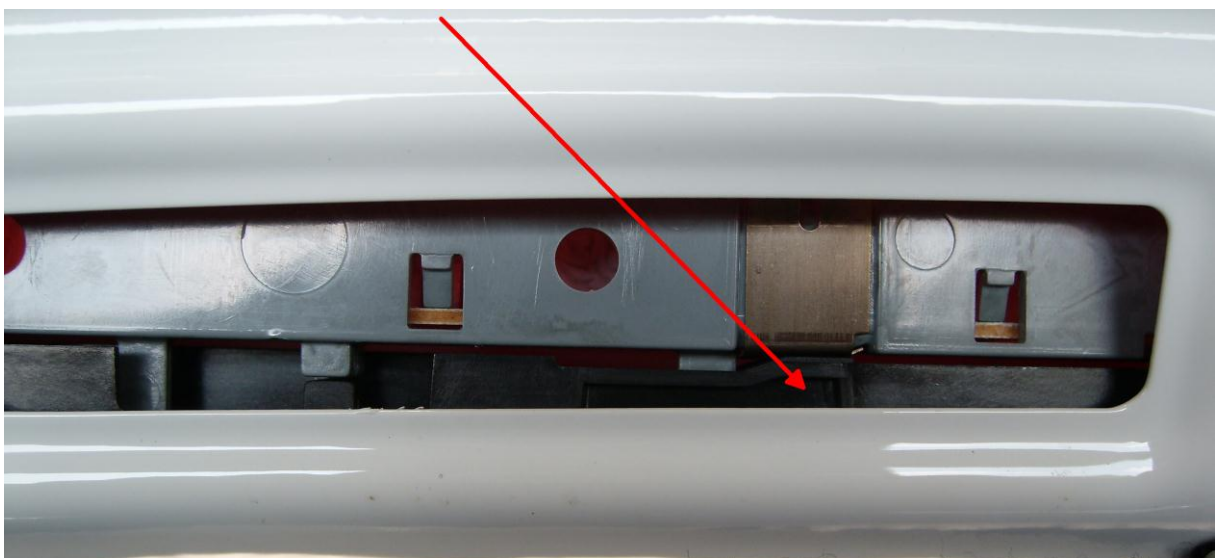
Jetzt den dicken Schraubendreher an die befeilte Stelle setzen und nach rechts schieben. Da muss man ein wenig Kraft aufwenden. Wenn die schwarze Leiste nach rechts geflüppt ist, dann fällt sie in den Holm unter das Bremslicht. Außerdem fallen die vier Klammern ebenfalls herunter in den Holm. Wenn nicht, dann wackelt man ein wenig am Bremslicht. Die in den Holm gefallenden Sachen bekommt man nach entfernen des Bremslichtes ganz einfach wieder heraus. Man sollte jedoch die Klappe nicht schließen, solange die Klammern im Holm liegen!

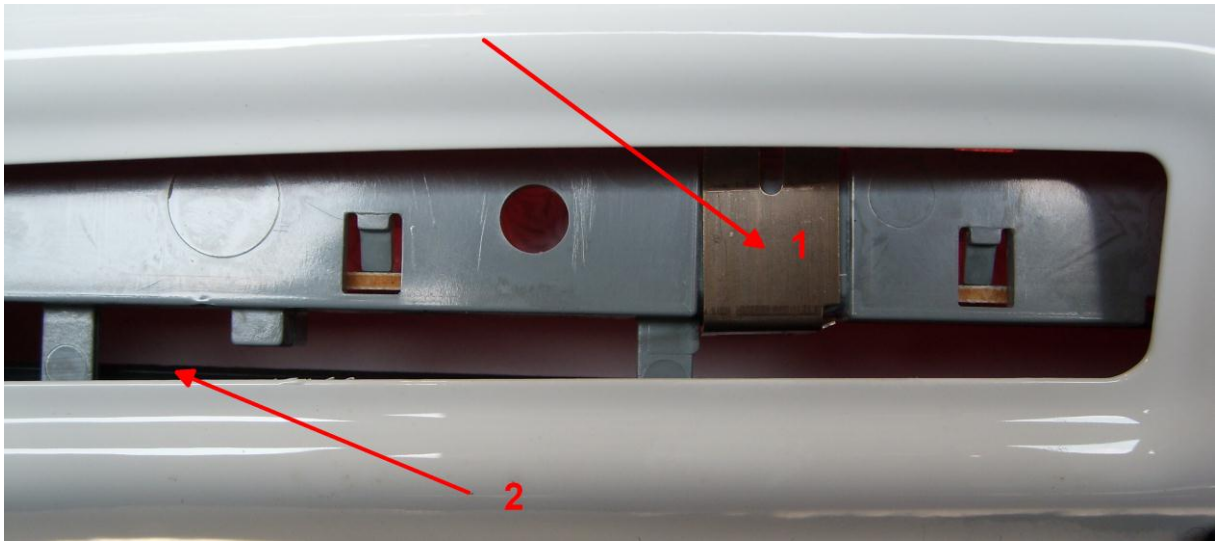
Im nächsten Bild sieht man unter 1 die klammer, die jetzt lose sitzt. Der Pfeil 2 zeigt die abgefallene Leiste.

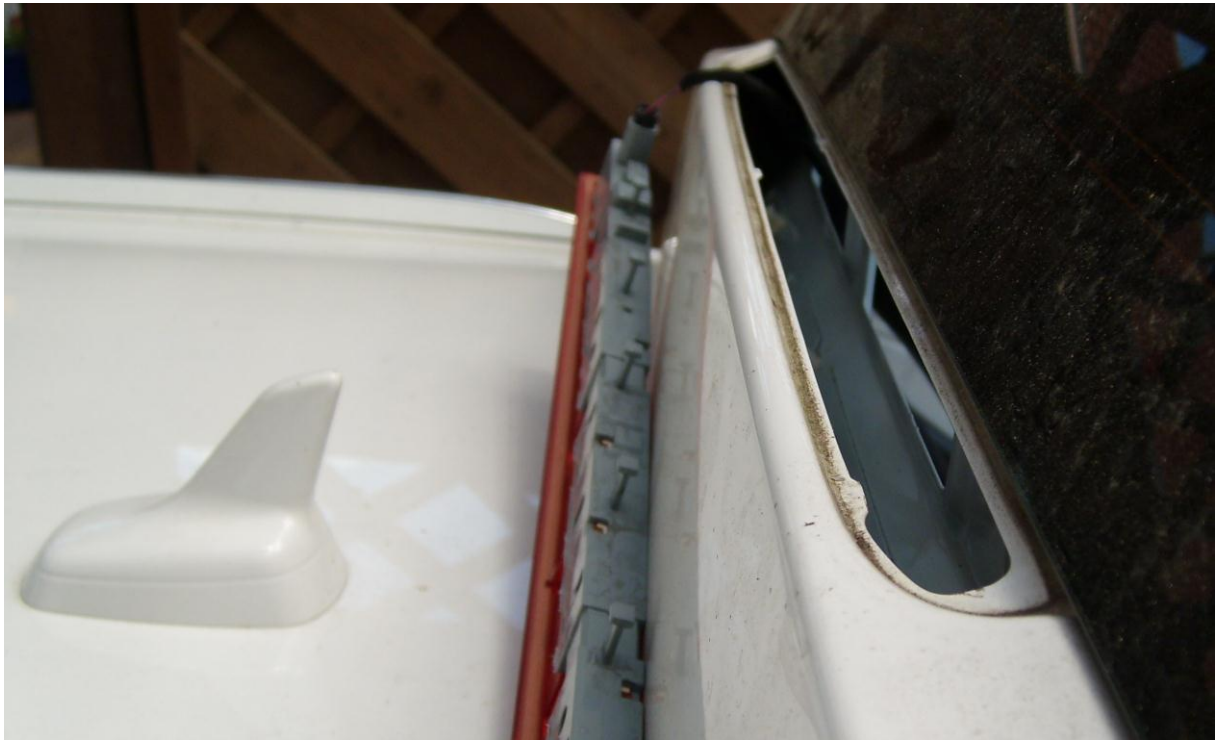
Nun kommt ein kniffliger Teil. Die Lampe muss nach außen raus. Leider ist der Rand der Heckscheibe etwas im Weg. Da braucht man Fingerspitzengefühl und Geduld.

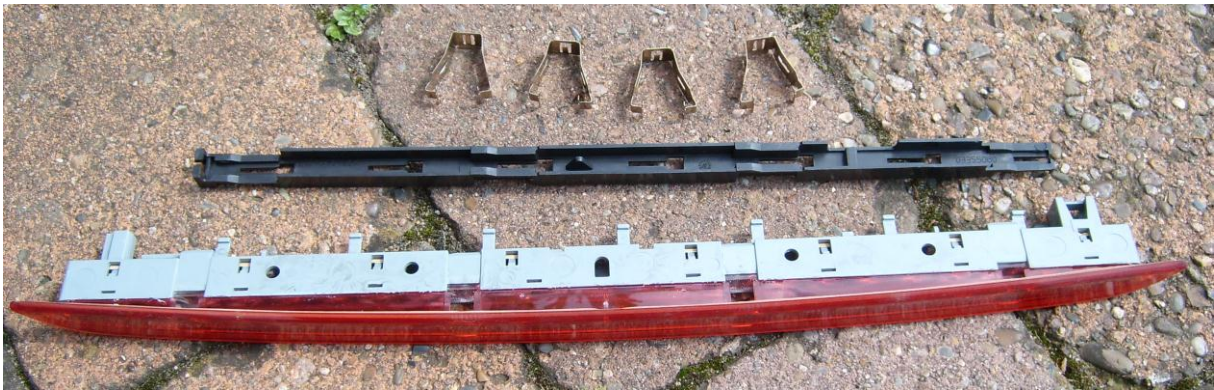
So, den Stecker entriegeln und abziehen und dann die Klammern und die schwarze Leiste aus dem Holm anheben. Dann hat man folgendes zu Füßen:

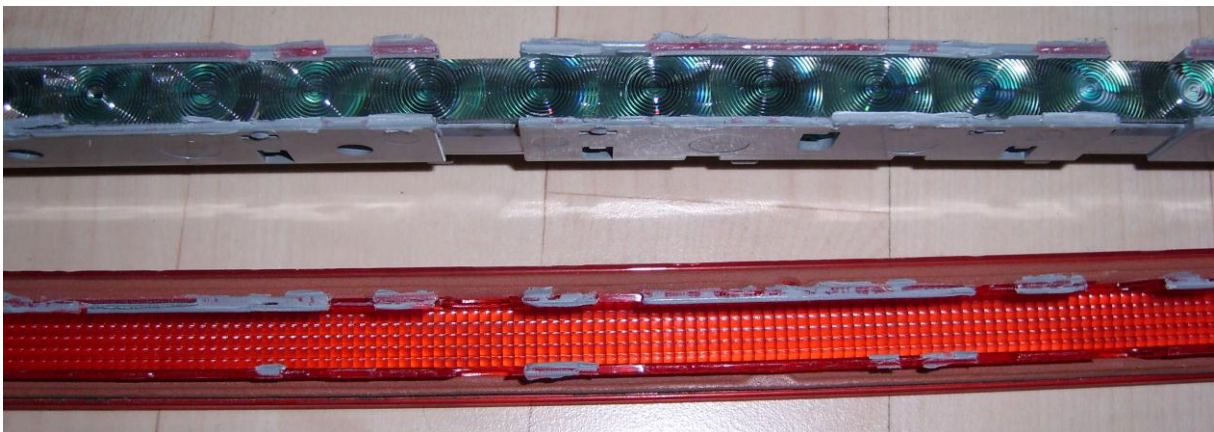
Man legt sich das Bremslicht auf eine saubere Unterlage und nimmt einen sehr kleinen Schlitzschraubendreher und einen kleinen Hammer. Jetzt muss das Rote vom Grauen getrennt werden. Die beiden Teile sind nicht geklippt, sondern geklebt. Mit leichten Schlägen alle 2-3 Zentimeter bricht die Klebestelle auseinander. Ebenfalls noch mal einen nervige Aktion. Dann sieht es so aus.

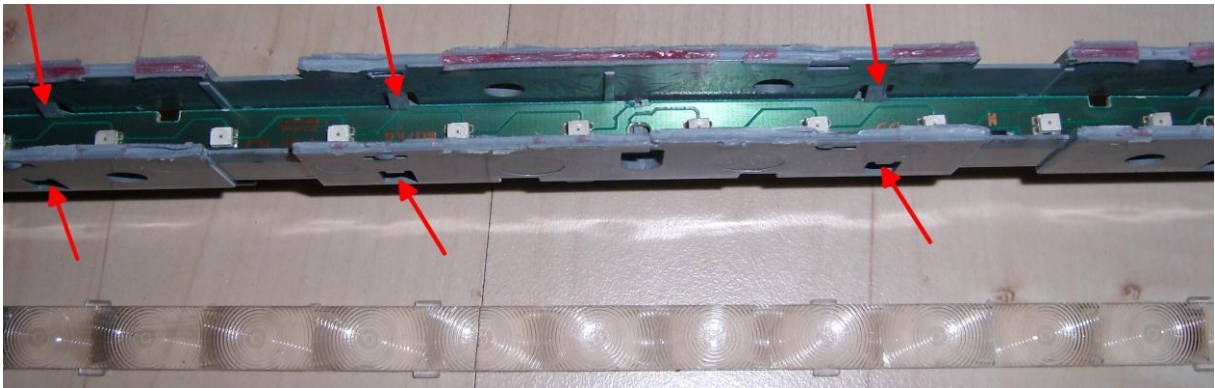
Aber wir sind immer noch nicht am Ziel. Die Platine muss raus. Dazu die einzelnen Halter etwas nach außen biegen und die Platine herausnehmen. Dabei auf die Anschluss Pins achten!

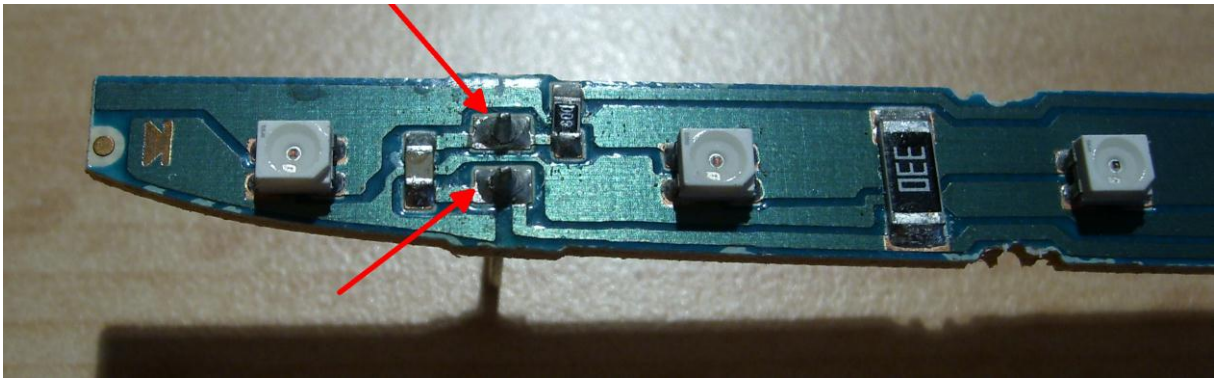
Das ursprüngliche Problem ist der Steckeranschluß an der Bremsleuchte. Er besteht aus zwei Stiften, die auf die Platine gelötet sind und deren Lötstellen gebrochen sind. Nachlöten behebt das Problem, aber erstmal müssen wir die Stelle freilegen.

Ok, Platine ist draußen. Wackelt man an den Pins, merkt man das Problem. Die folgenden Lötunkte müssen nachgelötet werden. Ich spare mir jetzt eine Anleitung zum Löten. Erfahrung sollte man haben!

Nach dem Löten empfiehlt sich ein kurzer Funktionstest der Platine am Dicken. Polarisation beachten!

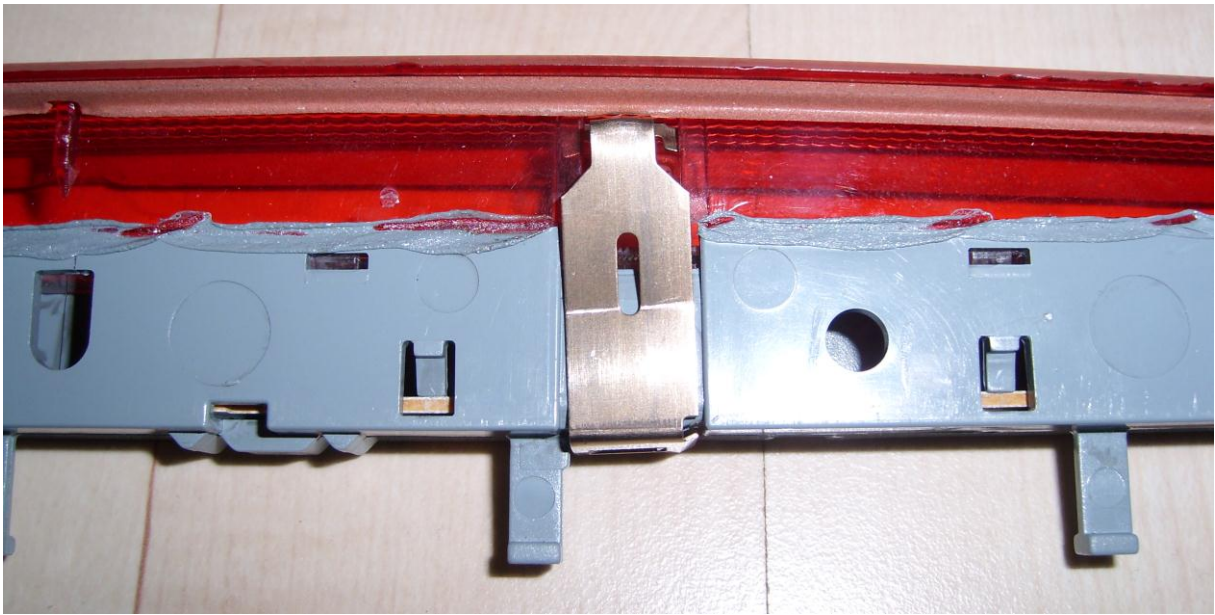
Das Rote und das Graue habe ich mit dem heißen Lötkolben wieder miteinander verschweißt. Jetzt die vier Klammern einlegen. Achtung: Die Klammern haben eine längere Seite.

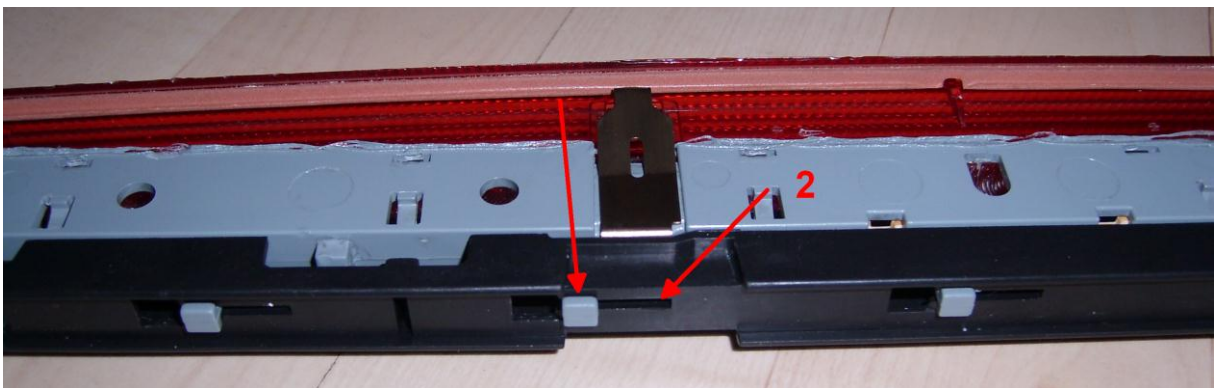
Wenn alle Klammern eingelegt sind, dann kommt die schwarze Schiene wieder drunter und wird verriegelt. Das nächste Bild zeigt die Leiste, aber sie ist noch nicht vollständig verriegelt. Der graue Stopper muss auf Position 1.
