Modell	Modell-Typ	Modelljahr	Veröffentlichungsdatum
CIVIC 3D	FN1, FN2, FN3, FN4	07, 08, 09, 10	30-11-10
CIVIC 5D	FK1, FK2, FK3	06, 07, 08, 09, 10

Verfasser Honda Deutschland GmbH Customer Service Operation

Elektrische Außenspiegel klappen nicht ein **(Nur Civic 3- und 5-Türer 2006-2010) - LON korrigiert**

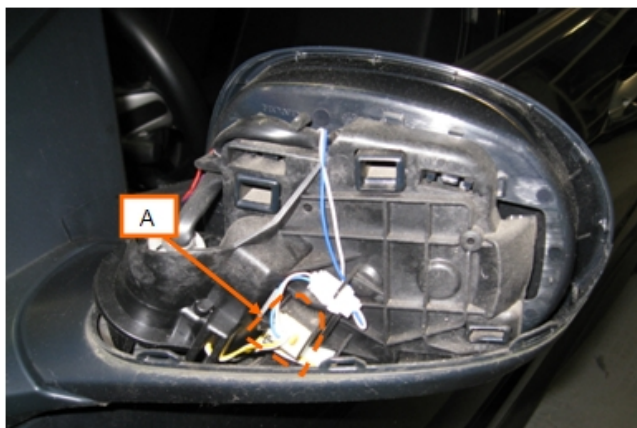
Die Ausschaltvorrichtung im Außenspiegel funktioniert nicht.

Siehe Bild A unten zur Einbaulage der Ausschaltvorrichtung.

Die Ausschaltvorrichtung wurde geändert.

Bisher musste zur Instandsetzung dieses Symptoms die gesamte Spiegelbaugruppe ersetzt werden. Ab jetzt ist die Ausschaltvorrichtung als einzelnes Ersatzteil verfügbar.

Wenn dieses Symptom festgestellt wird, nur die Ausschaltvorrichtung ersetzen.

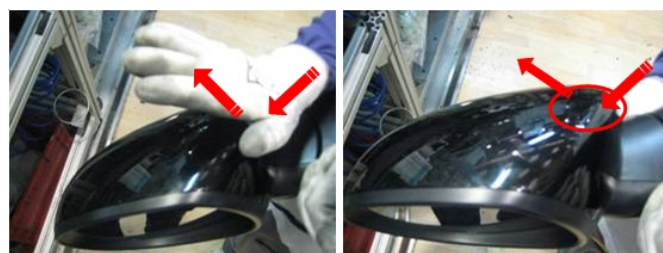
1. Das obere Gehäuse vom Spiegel abbauen. Dazu kräftig und dennoch gleichmäßig auf das Gehäuse in der unten gezeigten Richtung drücken.

Unbedingt darauf achten, dass kein Schaden verursacht wird.

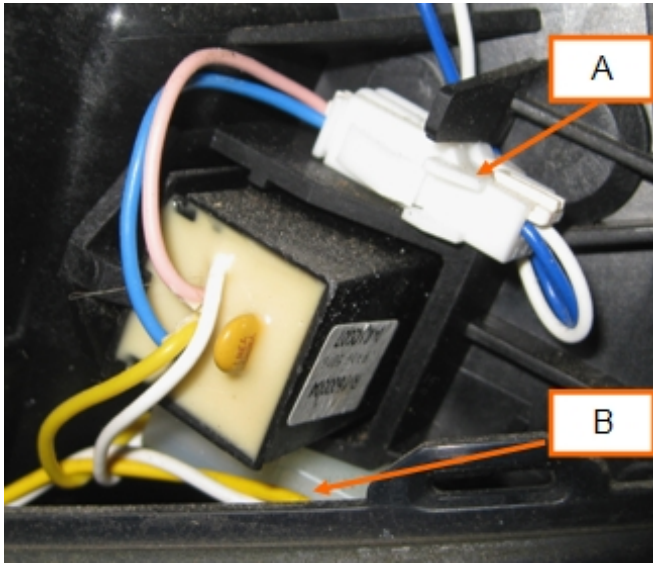
Beachten Sie, dass ein Kabelbaum zur Anzeigeleuchte verläuft, der auch getrennt werden muss, damit das obere Gehäuse komplett ausgebaut werden kann. Siehe Abbildung A und B unten.

2. Die obere 2-polige Steckverbindung (A) vom Halteclip lösen. Dazu die Verriegelungslasche niederdrücken und den Stecker aus der Buchse ziehen.

Hinweis: Die Verlegung des Kabelbaums (B) im Spiegel notieren, da Sie beim Einbau der neuen Ausschaltvorrichtung den Kabelbaum wieder verlegen müssen.

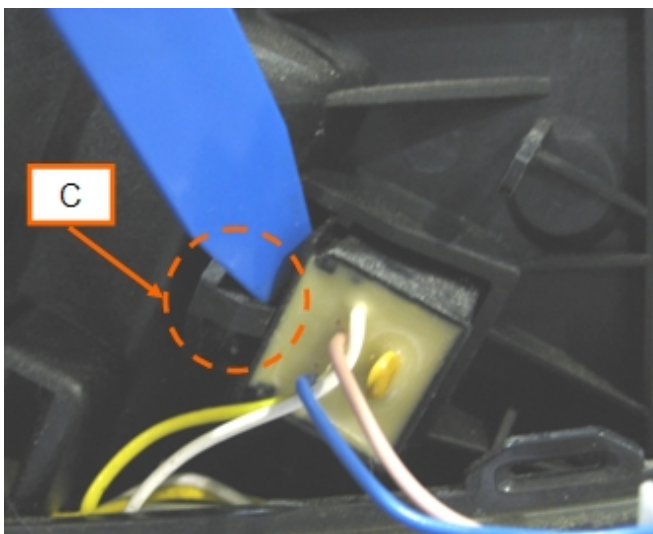
3. Die Ausschaltvorrichtung ausbauen. Dazu mit einem Hebelwerkzeug die Haltelasche lösen und die Vorrichtung aus dem Gehäuse herausziehen, siehe Abbildung C unten.

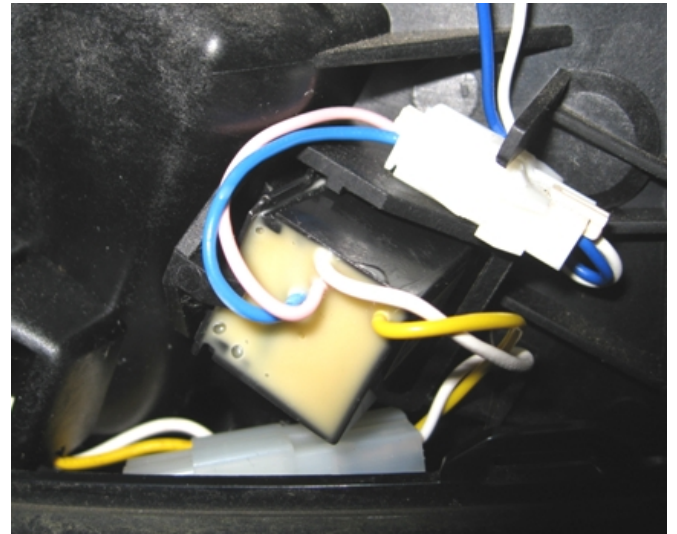
4. Bei ausgebauter Ausschaltvorrichtung die untere Steckverbindung trennen. Dazu den Stecker auseinanderziehen, da keine Verriegelungslasche vorhanden ist.

Hinweis: Unbedingt die Verlegung des Kabelbaums und Einbaulage des Steckers notieren, denn beim Einbau des Ersatzteils müssen diese Teile richtig verlegt bzw. an der richtigen Stelle eingebaut werden.

5. Die neue Ausschaltvorrichtung in umgekehrter Reihenfolge des Ausbaus einbauen.
