Problem: Luftverteilergehäuse - leckt in den Fußraum

Omega-B 1999...2001

Beanstandung: Wassereinbruch

Ursache: Schaumstofftülle ragt aus Wasserablaufschlauch heraus

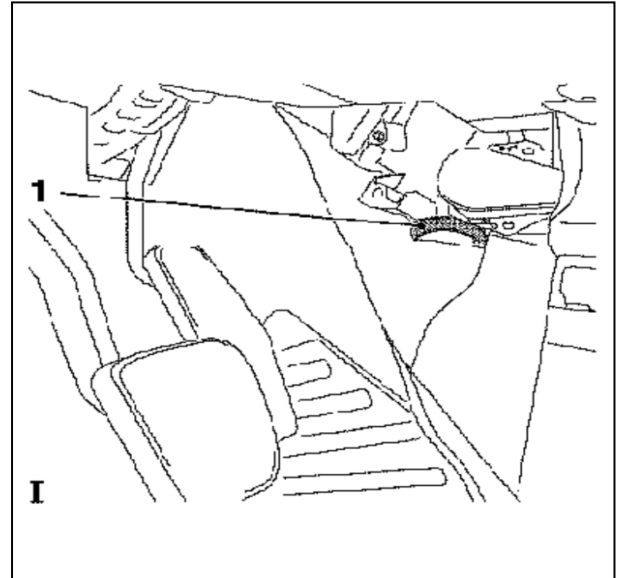
1. Mittelkonsole lösen und nach hinten ziehen.
2. Alte Schaumstofftülle (Bild I, 1) ausbauen.

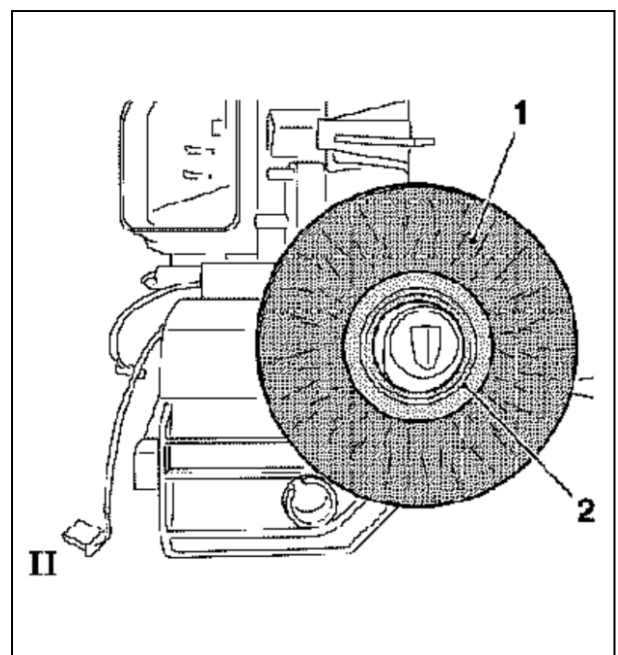
3. Neue Schaumstofftülle einbauen und ausrichten (Bild II, 1). Abdichtlippe des Wasserablaufschlauches nach unten drücken, neue Schaumstofftülle auf das Ablassrohr des AC-Gehäuses schieben. Die Abdichtlippe des Wasserablaufschlauches nach unten drücken und den Dichtring auf das Ablassrohr des AC-Gehäuses schieben. Den Dichtring am unteren Ende des Ablassrohres vom AC-Gehäuse (Bild II, 2) positionieren.

4. Die korrekte Position der Schaumstofftülle zur Abdichtlippe des Wasserablaufschlauches überprüfen. **Wichtig:** Die nicht erkennbare, hintere Seite der Schaumstofftülle zur Abdichtlippe des Wasserablaufschlauches muss ebenfalls korrekt sitzen.
