Innenverkleidung der Rückwandklappe ersetzen – Untere (Modell F35)

C436100

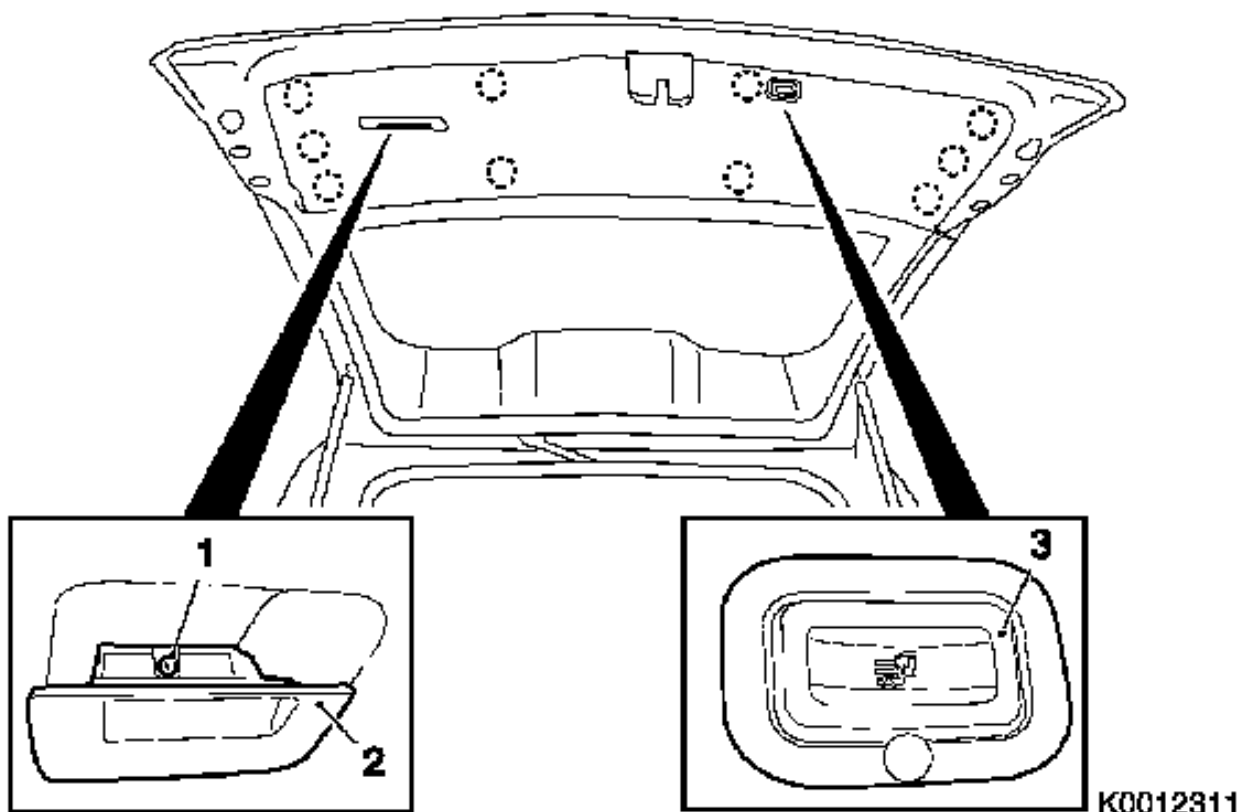
2. Innenverkleidung der Rückwandklappe – Untere ausbauen

- 1x Schraube (1) am Betätigungsgriff ausdrehen
 - Betätigungsgriff (2) entnehmen
 - 10x Clipse ausclippen (Pfeile)
 - Innenverkleidung der Rückwandklappe – Untere entnehmen
- Hinweis:** Beschädigte Clipse vor dem Einbau ersetzen. Bei Fahrzeugen mit "Power-Tail-Gate" wird zusätzlich der Betätigungsschalter (3) ausgebaut.

- Innenverkleidung der Rückwandklappe – Untere positionieren
 - 10x Clipse der Innenverkleidung der Rückwandklappe – Untere einclippen
- Hinweis:** Alle Clipspositionen erneut mittels Hand-Druck auf korrekten Sitz prüfen. Gegebenenfalls erneut durch Hand-Druck einclippen.
- Betätigungsgriff einsetzen
 - 1x Schraube eindrehen
