# 1 Vorwort

## 2 Überblick

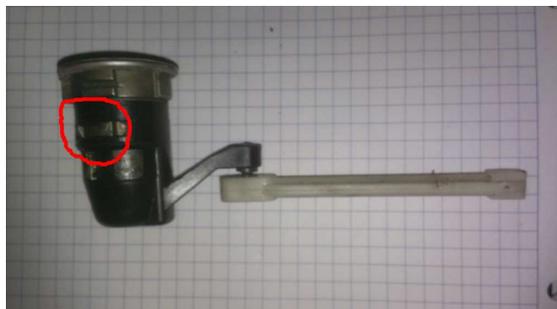
Abbildung 1: Schließzylinder komplett, Neuere Ausführung

Der Schließzylinder steckt in der schwarzen Betätigungskappe. Diese wird von zwei gegenüberliegenden Nasen (eine ist markiert) gehalten.

Die Kunststoffkappe vorsichtig über die beiden Nasen heben, dann lässt sich die ganze Kappe nach hinten abziehen. Dann hat man den Schließzylinder in der Hand und kann die Übeltäter gut

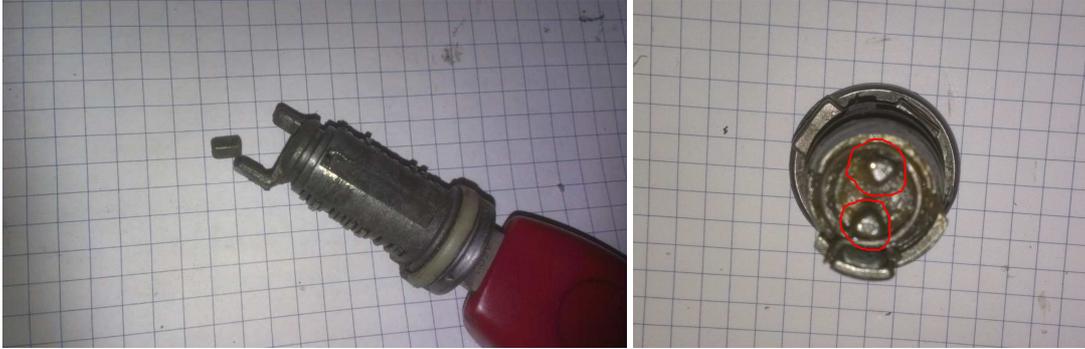
Abbildung 2: Schließzylinders links beschädigt, rechts intakt

Die Ringfeder hinten vorsichtig abnehmen. Sonst springt sie weg. Der Kern lässt sich relativ einfach ziehen, wenn man die Halteklammer hinten rausgezogen hat.

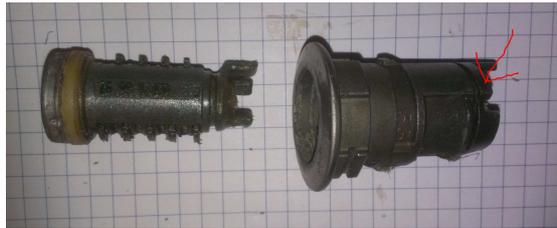
Abbildung 3: Kern und Mantel, an der Markierung saß die Feder

Danach wirds etwas Tricky: Man muss die silberne Kappe vorn abbekommen, ohne sie an den vier Rastpunkten allzusehr aufzubiegen, sonst hält sie hinterher nicht mehr. Im Werk wird sie vermutlich vor dem Aufstecken geformt, und dann mit Schmackes auf den Zylinder gepackt. Das bekommt man mit den Fingern so nicht mehr hin...

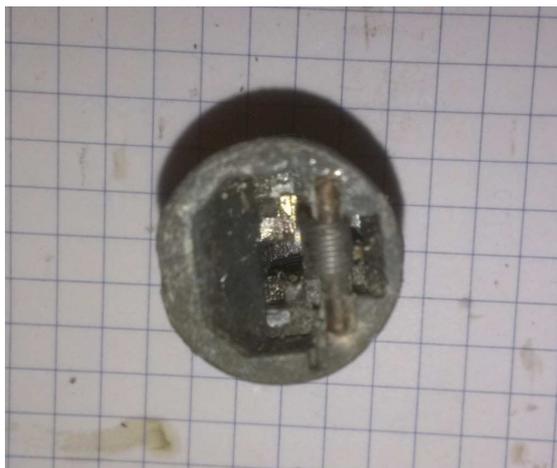
Abbildung 4: Vorderansicht des Kerns ohne die Abdeckplatte

Unter der Feder für den kleinen Schlitzdeckel sitzt der Sicherungsriegel, welcher die Sperrplättchen an ihrem Platz hält.

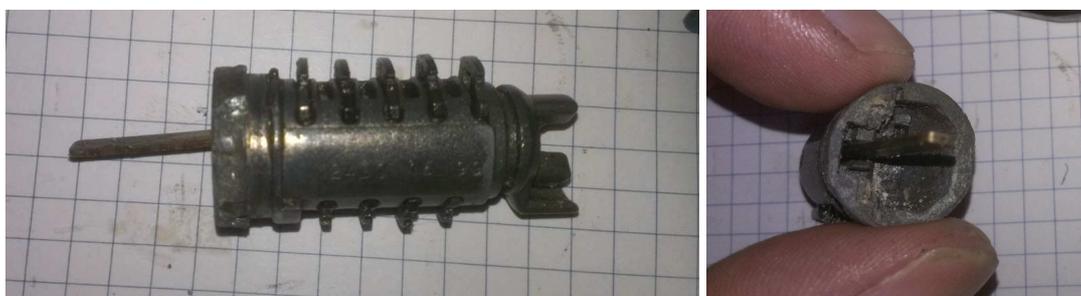
Abbildung 5: Sicherungsriegel ziehen

Jetzt liegen die Sperrplättchen frei, und können gezogen werden. Auf die kleinen Federn auf der runden, dicklichen Seite der Sperrplatten aufpassen!

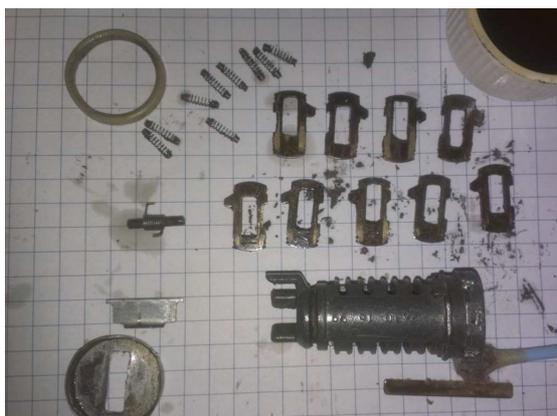
Abbildung 6: alle Einzelteile des Kerns

Wenn man den alten Zylinder gleich zerlegen kann, ist es einfach: einfach die Sperrplättchen aus dem alten 1:1 in den neuen packen. Fertig ist die Laube.

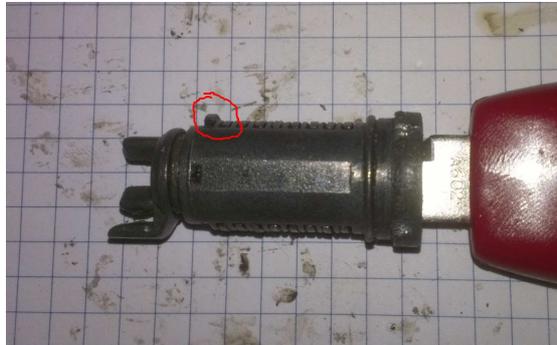
Abbildung 7: Passprobe, die markierte Sperrplatte passt nicht

Ich hatte es hier nicht ganz so einfach, ich habe den alten durch umstecken der Sperrplatten „passend“ gemacht. Lediglich die letzte Platte passte nicht, und wurde abgefeilt. Selbst wenn die Platten nur halb so weit rausragen, wie die letzte auf dem Bild 7, werden sie klemmen. Wenn ich das richtig gesehen habe, gibt es nur 3 verschiedene Sperrplatten.

Beim abfeilen muss man tunlichst drauf achten, dass die Sperrplatte nicht über den Kern hinausragt, und dass vor allem der Oberste der winzig kleinen Sägezähne links und rechts rund gefeilt wird. Sonst hakt der Kern später.

**Beachte: Jedes abfeilen einer der 9 Sperrplatten reduziert die Schließesicherheit des Zylinders, da an der entsprechenden Stelle zukünftig Schlüssel mit 2 oder gar allen 3 Höhen passen. Je nach dem, wie viel abgefeilt werden musste.**

Das Abfeilen sollte also nur eine Notlösung darstellen.

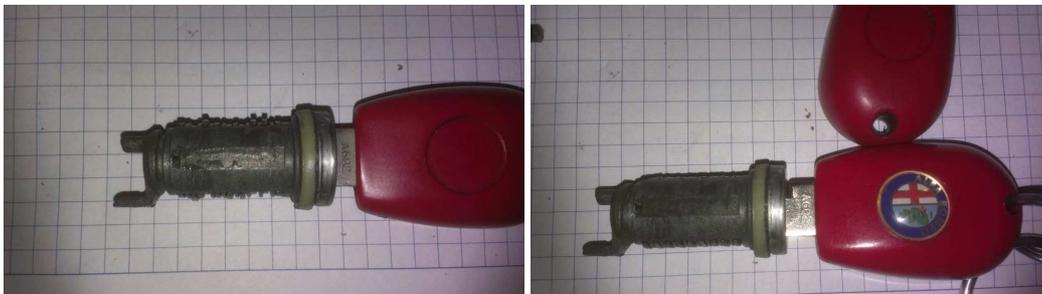
Abbildung 8: Hier mal der Unterschied zwischen 15 Jahren Schlüsseldienst

Der linke (15 Jahre im Einsatz befindliche) Schlüssel hakt übrigens gewaltig in allen anderen Schlössern im Auto, und auch in dem jetzt reparierten. Der alte Schlossmantel der Fahrerseite hatte schon deutliche Rillen, weswegen der Schlüssel dort nicht hakte...
