# Technische Serviceinformation

**Wasserleck - Wasser dringt ein (Übersicht).****VERSION 3**

AYGO

KGB10; WNB10

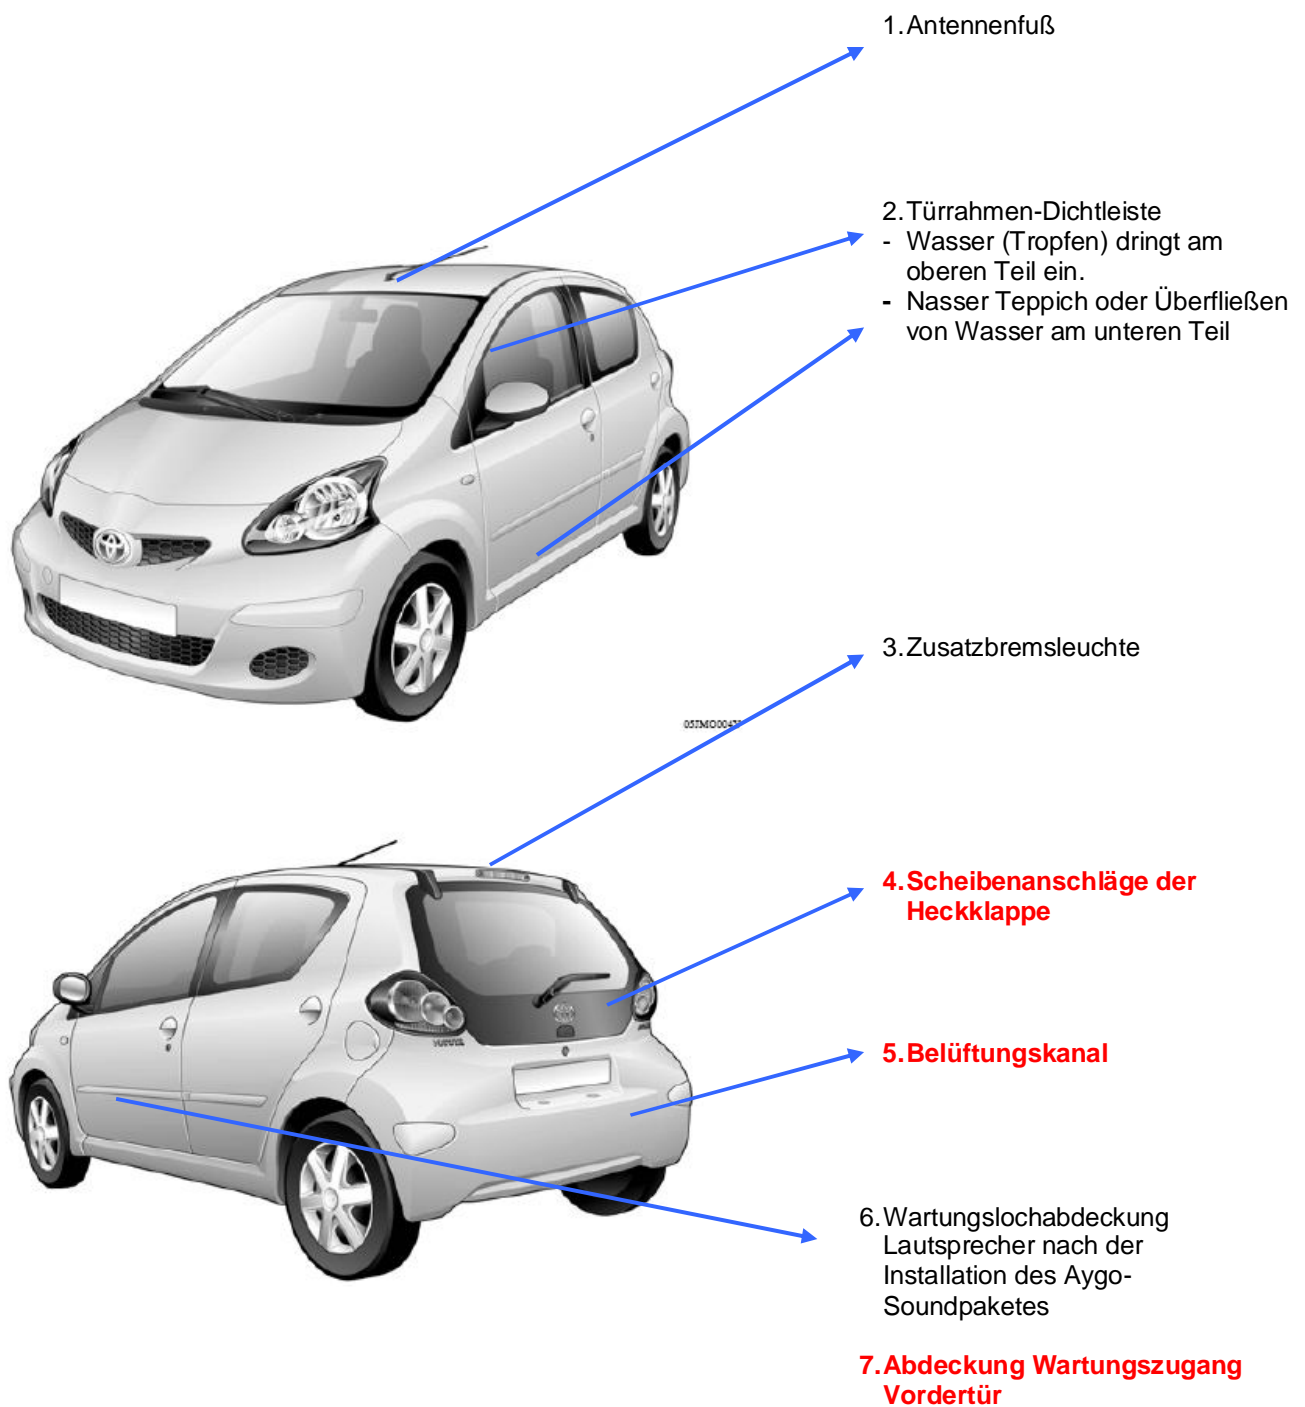
## MÄNGELBESCHREIBUNG

- Wassereintritt in den Gepäckraum über die Scheibenanschlüsse der Heckklappe, Punkt 4.
  - Reparaturverfahren hinzugefügt, Seite 7 und 21
- Wasser dringt über die "Kanalbaugruppe Belüftung" in den Kofferraum ein. zweiter Pfosten C/M, Punkt 5.
  - Produktionsänderung hinzugefügt, Seite 4
  - Reparaturverfahren hinzugefügt, Seite 7
- Wassereintritt über die "Abdeckung Wartungszugang Vordertür" - Pfosten C/M, Punkt 6
  - Reparaturverfahren hinzugefügt, Seite 8

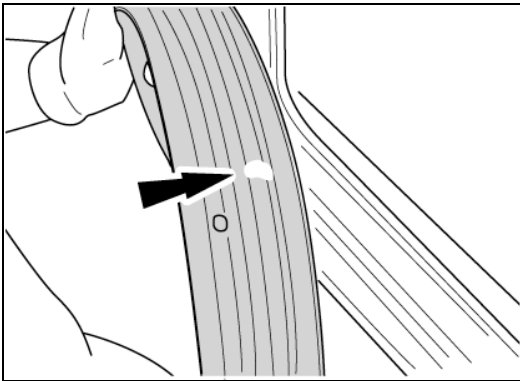
### 1- Dichtleiste vorsichtig anfassen

Die Dichtleiste sollte nur in der Original-Verpackung transportiert werden; wenn eine Dichtleiste verformt ist, ist sie nicht mehr für den Einbau geeignet. Das Gummi kehrt in die ursprüngliche Lage zurück, aber die Glasfasern im Inneren der Dichtleiste bleiben verformt.

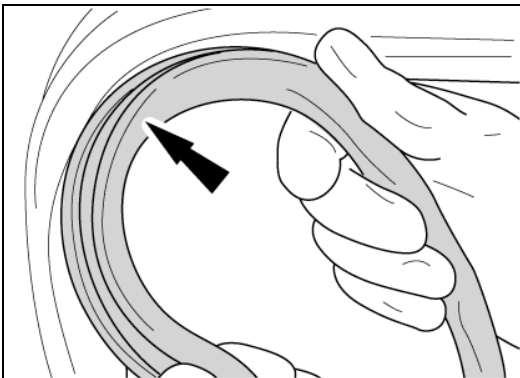
### 2- Den Farbpunkt suchen

Suchen Sie den Punkt; dieser Punkt markiert den Anfangspunkt für den Einbau. Die Farbe des Punktes bestimmt die Lage der Dichtleiste am Fahrzeug, damit der Verschweißpunkt der Dichtleiste nach dem Einbau an der richtigen Stelle sitzt.

Verwenden Sie den grünen Punkt, wenn Sie die DL an der Tür auf der linken Seite des Fahrzeugs einbauen. Verwenden Sie den weißen Punkt, wenn Sie die DL an der Tür auf der rechten Seite des Fahrzeugs anbringen.

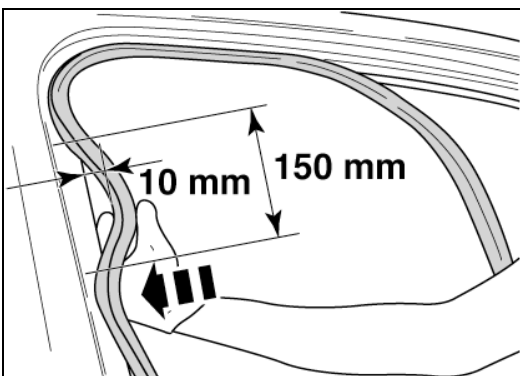
### 3- Den Einbau am Farbpunkt beginnen

Beginnen Sie den Einbau am Farbpunkt. Der Einbau der DL beginnt damit, dass der Farbpunkt an der oberen rechten Ecke angesetzt wird (biegen Sie die DL wie auf dem Bild gezeigt, wenn Sie mit dem Einbau beginnen).

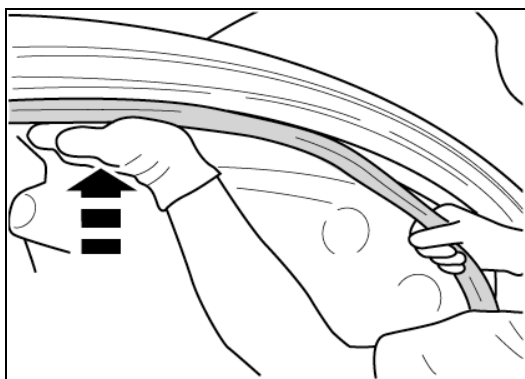
### 4- Eine Kurve formen und mit dem Eindrücken beginnen

Formen Sie eine Kurve, wie in dem Bild dargestellt, gleich nachdem Sie die DL in der oberen Ecke der B-Säule angesetzt haben. Die Kurve dient dazu zu verhindern, dass die DL zu lang ist, wenn Sie sie unten in der Tür anbringen. Diese Kurve wird am Schluss des Einbaus der DL eingedrückt.

Die DL halb an der B-Säule eindrücken.

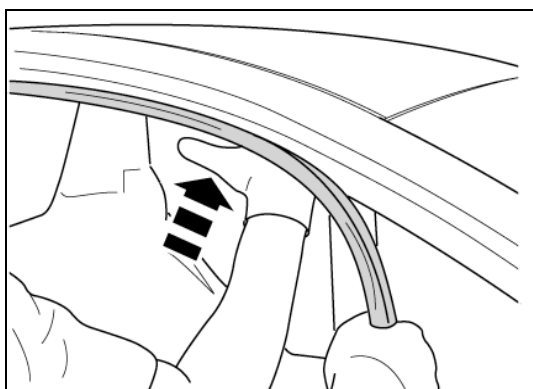
### 5- Vorsichtig drücken

Drücken Sie die DL in ihre Einbaustelle am oberen Teil der Tür.

Darauf achten, dass Sie in die richtige Richtung drücken: Das bedeutet, in einem Winkel von 90°.

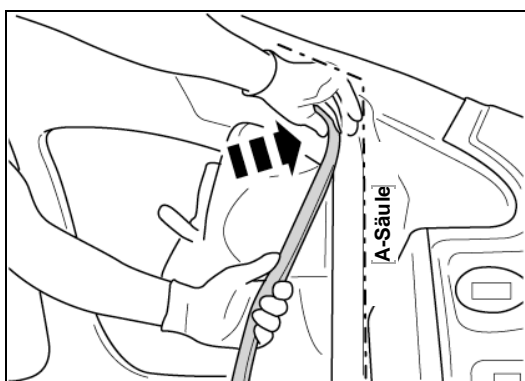
### 6- Vorsichtig drücken

Drücken Sie die DL in ihre Einbaustelle am oberen Teil der Tür.

Darauf achten, dass Sie in die richtige Richtung drücken: Das bedeutet, in einem Winkel von 90°.

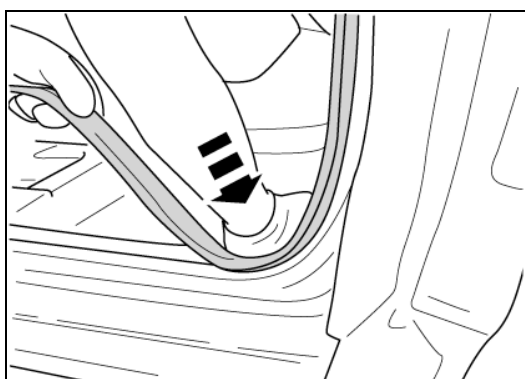
### 7- Vorsichtig drücken

Die DL an der A-Säule vorsichtig weiter nach unten drücken.

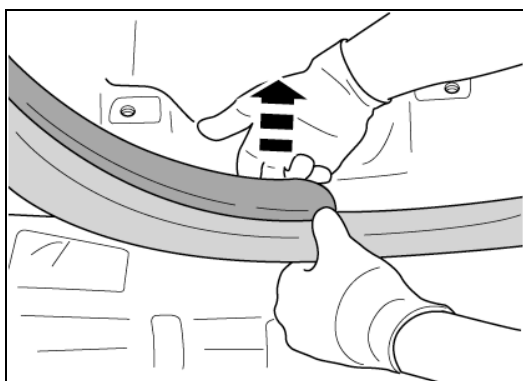
**9- Vorsichtig drücken**

Drücken Sie die DL in den restlichen Teil der B-Säule ein.

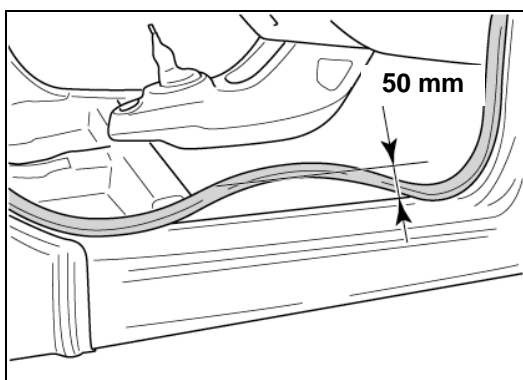
**10- Abziehen der Verkleidung**

Es ist möglich, die Verkleidung für einen einfacheren Einbau der DL etwas abziehen.

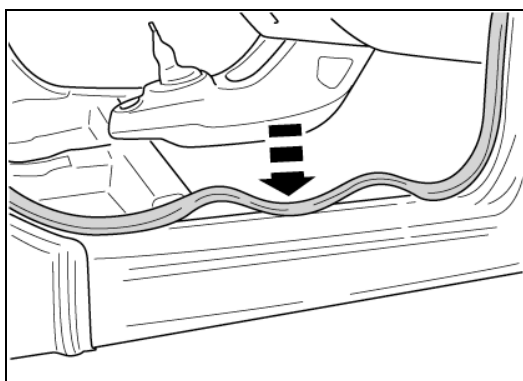
**11- Eine Form bilden**

Formen Sie wieder eine Kurve aus dem "Rest" der DL unten an der Türfüllung.

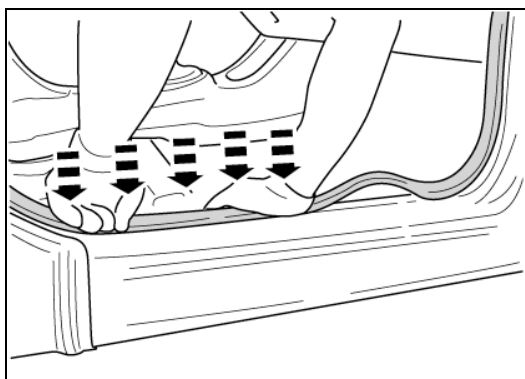
**12- Teilen und mit Vorsicht drücken**

Die Kurve zweiteilen und den mittleren Teil in seine Lage drücken.

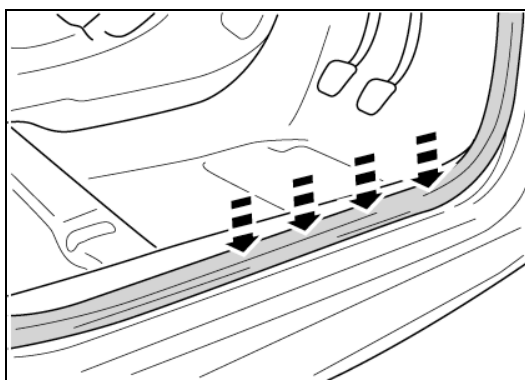
**13- Vorsichtig drücken**

Der verbleibende Teil der DL wird in Richtung A- und B-Säule in die richtige Lage gedrückt.

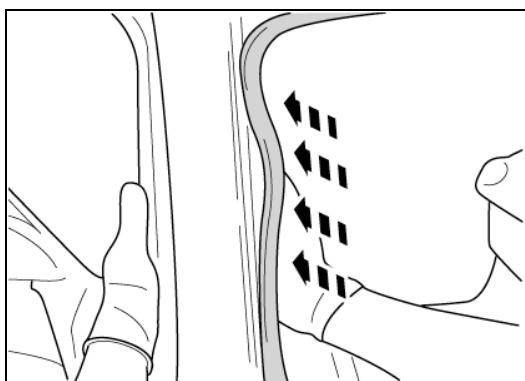
**14- Bis zum Ende vorsichtig drücken**

Beenden Sie den Einbau des unteren Teils der Dichtleiste.

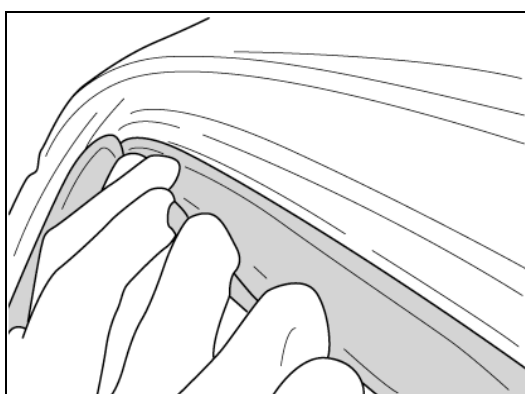
**15- Bis zum Ende vorsichtig drücken**

Zum Schluss den verbleibenden Teil in die B-Säule (siehe Abb. 4) eindrücken.

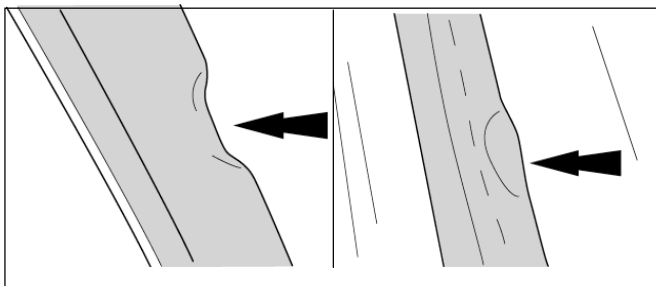
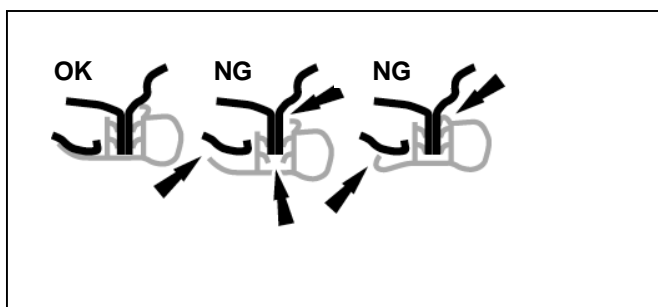
**16- Überprüfen**

Überprüfen Sie die Einbaulage der DL genau und stellen Sie sicher, dass Sie die Fehler vermeiden, die in den Abbildungen dargestellt sind.

Stellen Sie sicher, dass Sie die Fehler oben vermeiden.

- Stellen Sie sicher, dass sie richtig eingebaut wurde. Siehe die Bilder oben und vermeiden Sie die mit NG gekennzeichneten Beispiele.
- Keine DL verwenden, die bereits eingebaut war.
- Vor dem Einbau, muss das gesamte Dichtmittel von der Karosserie entfernt werden

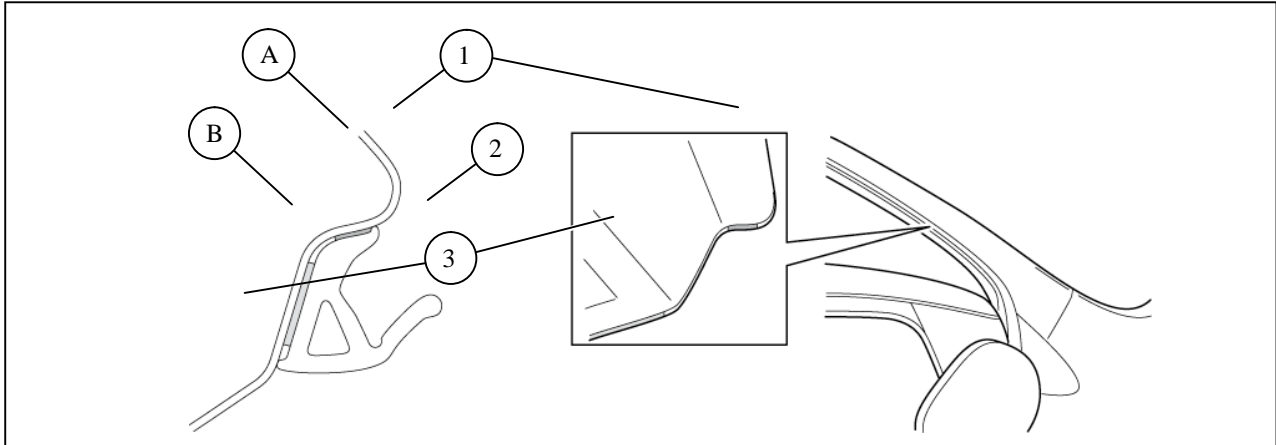
Die Dachdichtleiste wird eingebaut, indem sie mit zwei Klebebändern an der Karosserie des Fahrzeugs angeklebt wird. Unten sehen Sie die Einbaulage der Dichtleiste.

A: Klebeband A  
B: Klebeband B  
1: Einbauort

2: Dichtleiste, Dach seitlich  
3: Karosserieblech

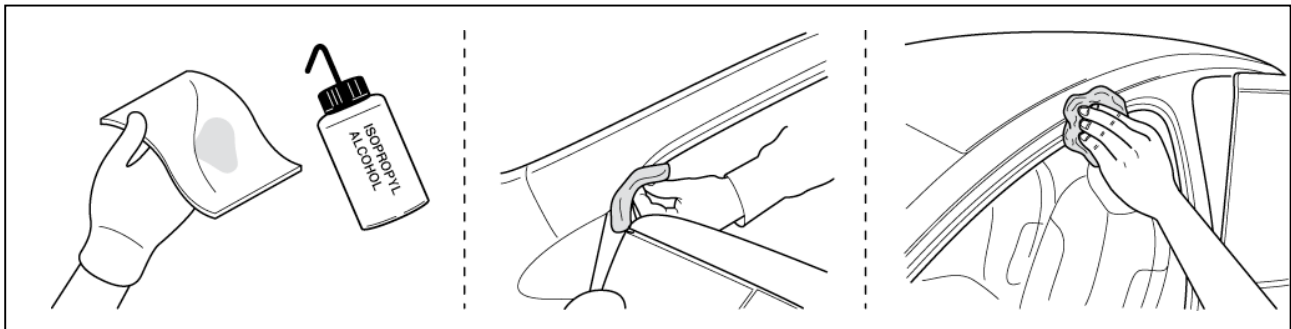
1. Die Karosserieoberfläche mit einem sauberen Tuch und Isopropanalalkohol oder Benzin reinigen, um Öl und Schmutz zu entfernen.

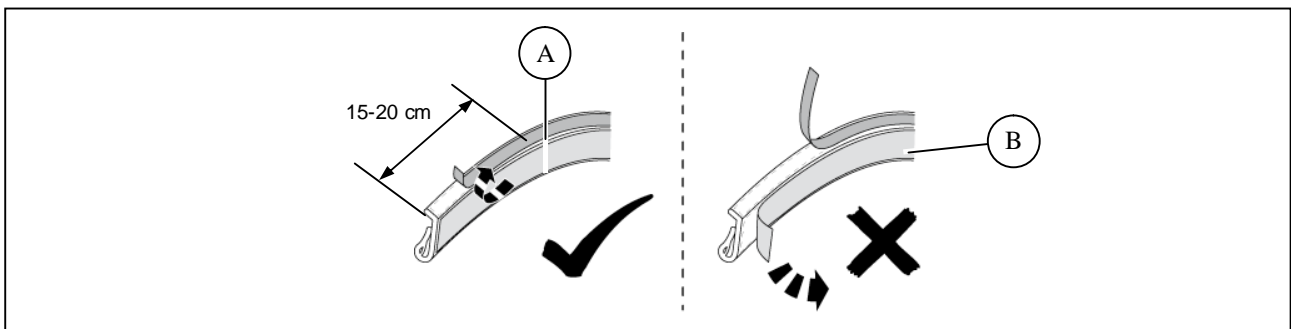
2. Die Schutzfolie von Klebeband A auf einer Länge von 15-20 cm abziehen.

**HINWEIS:** Die Schutzfolie zu diesem Zeitpunkt nicht von Klebeband B anziehen, das macht den Einbau schwieriger.

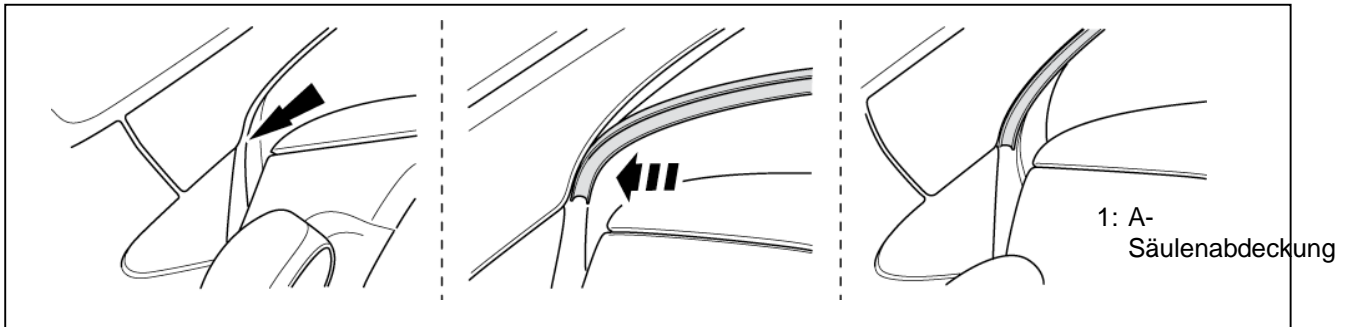
3. Den Einbau an der A-Säule beginnen, indem die Vorderkante der Dichtleiste mit der oberen Kante der A-Säulenabdeckung ausgerichtet wird.

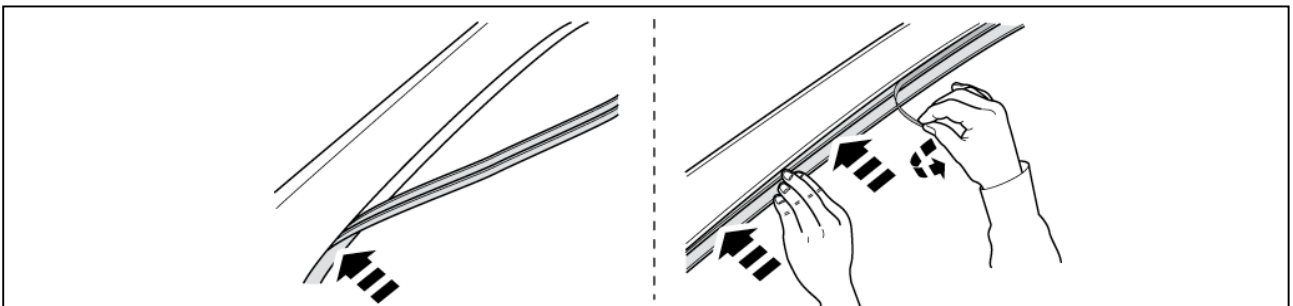
4. Die DL an der Einbaustelle der Karosserie anbauen, indem das Klebeband gerade an die Anbaustelle gedrückt wird (dazu die Dichtleiste auf dem Karosserieblech rutschen lassen, bis Sie Klebeband A an die Stelle drücken können). Entfernen Sie die Schutzfolie während des Einbaus nach und nach von Klebeband A.

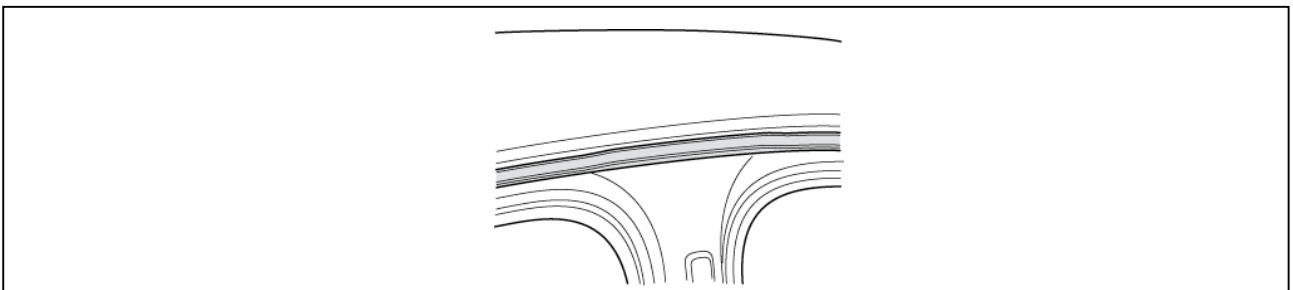
5. Fahren Sie fort, die Dichtleiste an der Karosserie von der A-Säule zur B- bzw. zur C-Säule anzubringen. Die DL dabei nicht langziehen, da das zu Wellenbildung führt; drücken Sie sie einfach gerade in die Einbaustelle.

Bitte achten Sie sehr darauf, diese Wellen nicht entstehen zu lassen.

**Anmerkung:** Beim 5-Türer kann die DL an der B-Säule leicht verdreht aussehen, da die Karosserie dort nicht eben ist.

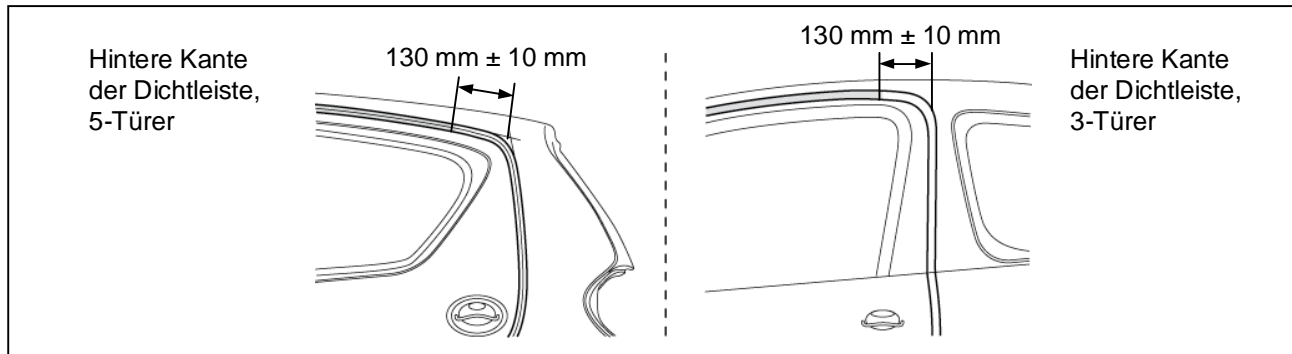
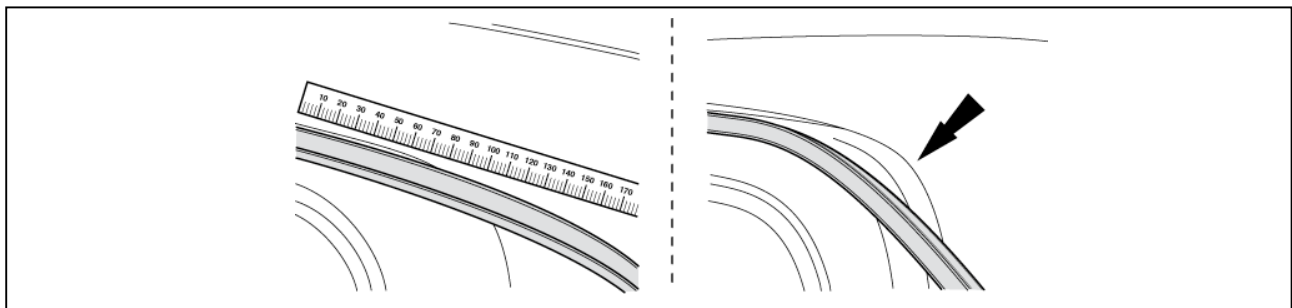
6. Bevor Sie an der C-Säule ankommen, muss das Ende der DL abgeschnitten werden. Der Abtrennpunkt für 3 und 5 Türen beträgt  $130 \text{ mm} \pm 10 \text{ mm}$  vom Ende der Türöffnung (siehe Zeichnungen).

**Anmerkung:** Die Dichtleiste darf nicht über diese hintere Kante hinausreichen, da an dieser Stelle die Karosserie nicht eben ist und die Dichtleiste sich hier später ablösen könnte.

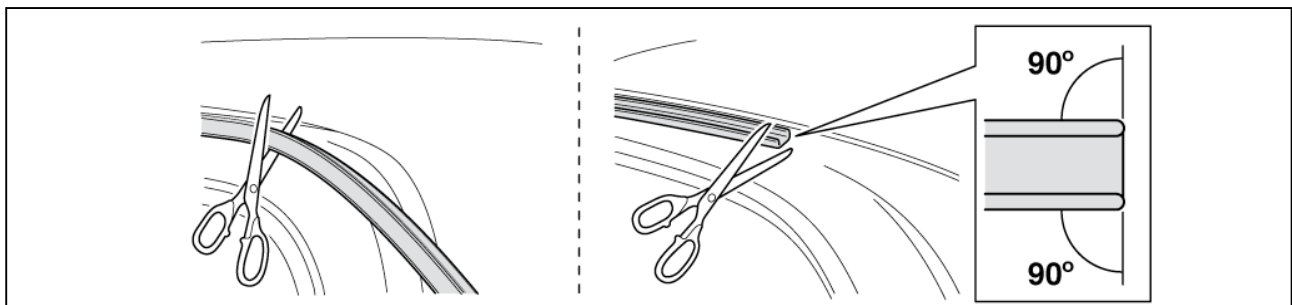
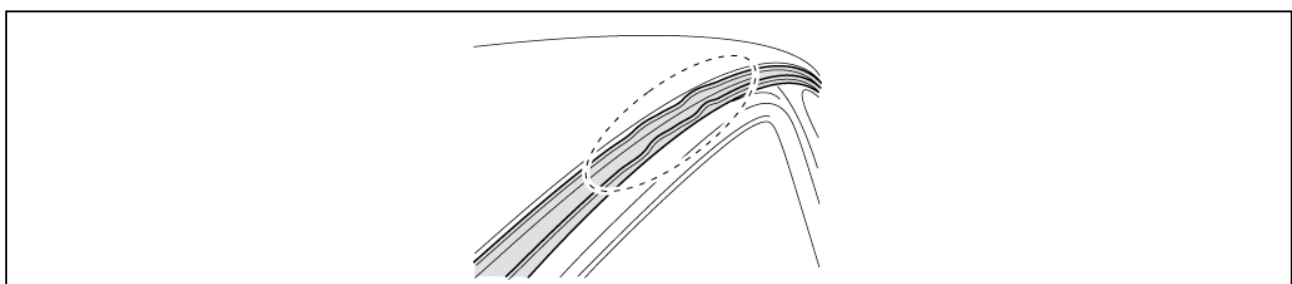
Schneiden Sie die Dichtleiste im richtigen Abstand ab und drücken Sie den Rest von Klebeband A an der Karosserie an.

Anmerkung: Darauf achten, dass die Dichtleiste rechtwinklig abgeschnitten wird.

Wenn die Dichtleiste mittels Klebeband A komplett angebracht ist, überprüfen Sie sie auf der ganzen Länge, um sicherzugehen, dass sie richtig sitzt und sich keine Wellen gebildet haben.

Zu diesem Zeitpunkt können Sie die Lage der Dichtleiste noch korrigieren und etwaige Wellen beseitigen.

Lösen Sie dazu einfach Klebeband A wieder ab und bringen Sie es richtig wieder an.

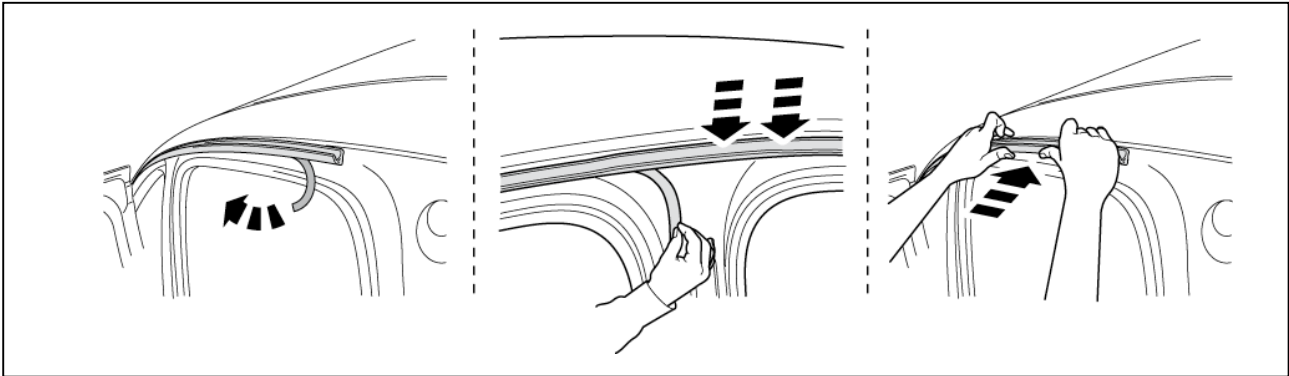
7. Das Abziehpapier von Klebeband B gleichmäßig entfernen und die Dichtleiste an Klebeband B an der Karosserie anbringen, beginnend am Heck des Fahrzeugs.  
Die Dichtleiste fest gegen die Karosserie drücken, insbesondere am Abschnitt der B-Säule am 5-Türer.

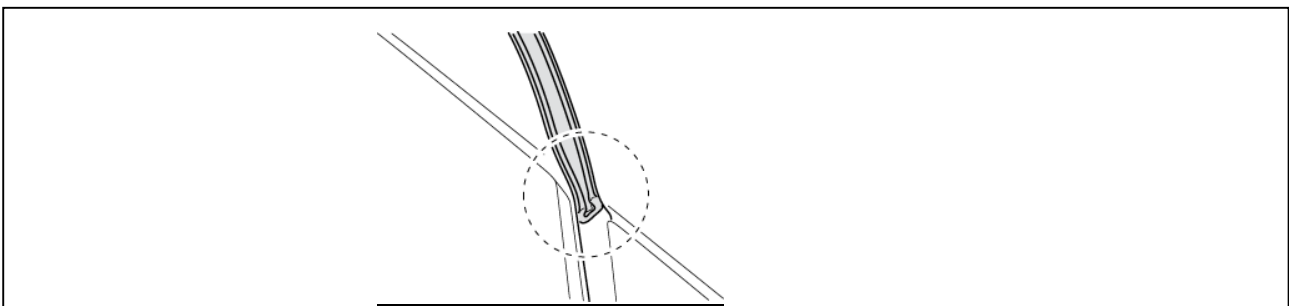
8. Wenn Klebeband B vollständig eingesetzt ist, prüfen Sie die Klebung der Dichtleiste, indem Sie die Türen mehrmals öffnen und schließen

**Anmerkung:** Es ist normal, dass die Dachdichtleiste an der oberen Kante der A-Säulenabdeckung leicht zusammengedrückt ist, wenn die Vordertür geschlossen ist.

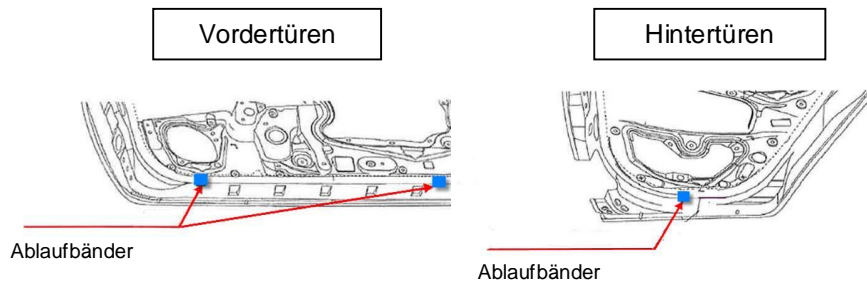
Einbau von zwei Ablaufbändern an jeder Vordertür (und eines an jeder Hintertür bei 5T-Fahrzeugen), um einen schmalen Spalt zwischen Türblech und Dichtung zu erzeugen.

Dieser Spalt sorgt dafür, dass das Wasser ablaufen kann, bevor es sich sammelt und in das Fahrzeug überläuft.

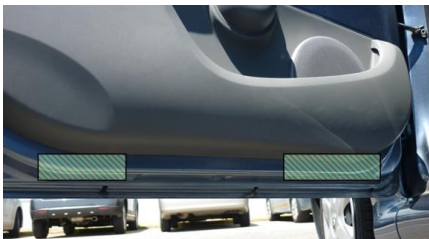
#### **Vordertüren (5T - 3T Fahrzeug):**

Sämtliches Öl und jeden Schmutz in dem Bereich entfernen, wo die Ablaufbänder angebracht werden (siehe den gewölbten Bereich).

Ein sauberes Tuch und Isopropylalkohol (IPA) oder ein ähnliches Reinigungsmittel verwenden.

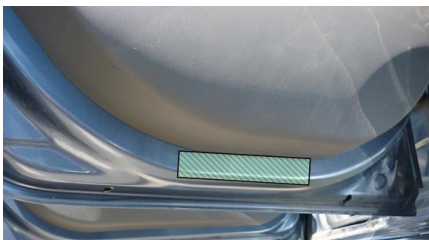
#### **Hintertüren (5T-Fahrzeuge):**

Sämtliches Öl und jeden Schmutz in dem Bereich entfernen, wo die Ablaufbänder angebracht werden (siehe den gewölbten Bereich).

Ein sauberes Tuch und Isopropylalkohol (IPA) oder ein ähnliches Reinigungsmittel verwenden.

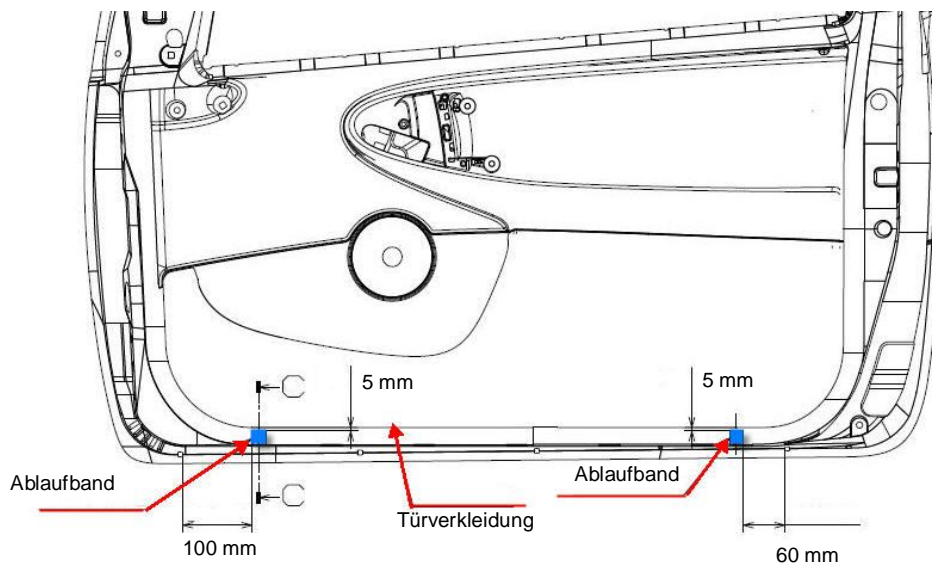
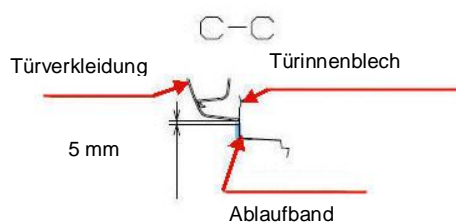
## Bei dreitürigen Fahrzeugen

Die beiden Ablaufbänder anbringen, wie in der Zeichnung oben angezeigt.

Sicherstellen, dass der höchste Punkt des Ablaufbands nicht niedriger als 5 mm unter der Kante des inneren Türblechs angebracht wird (Siehe Querschnitt C – C). Ansonsten wird der Spalt nicht erzeugt, über den das Wasser über das Band ablaufen soll.

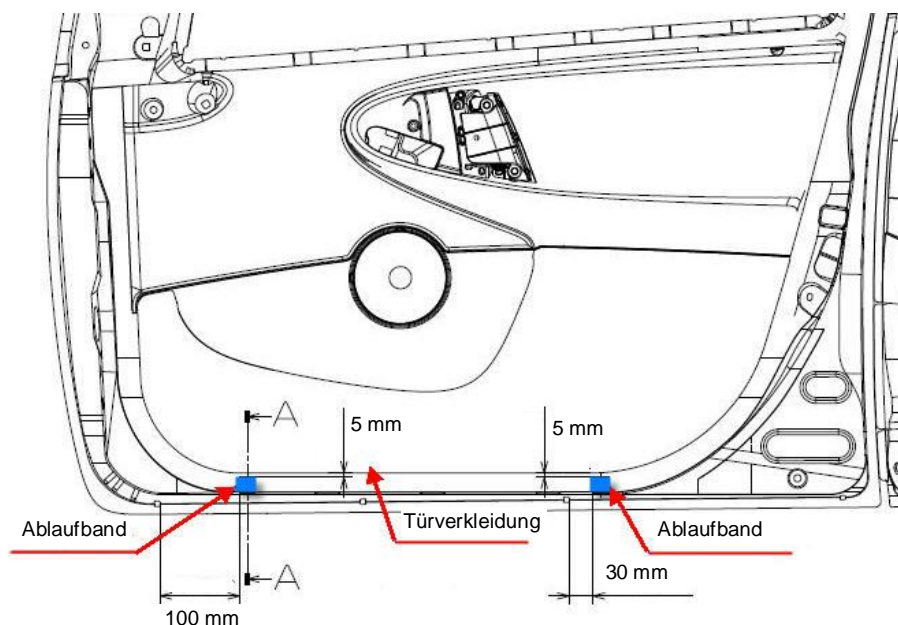
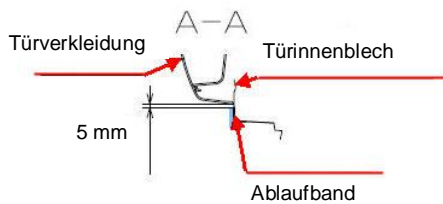
## Bei Fahrzeugen mit fünf Türen - Vordertüren -

Die beiden Ablaufbänder anbringen, wie in der Zeichnung oben angezeigt.

Sicherstellen, dass der höchste Punkt des Ablaufbands nicht niedriger als 5 mm unter der Kante des inneren Türblechs angebracht wird (Siehe Querschnitt A – A). Ansonsten wird der Spalt nicht erzeugt, über den das Wasser über das Band ablaufen soll.

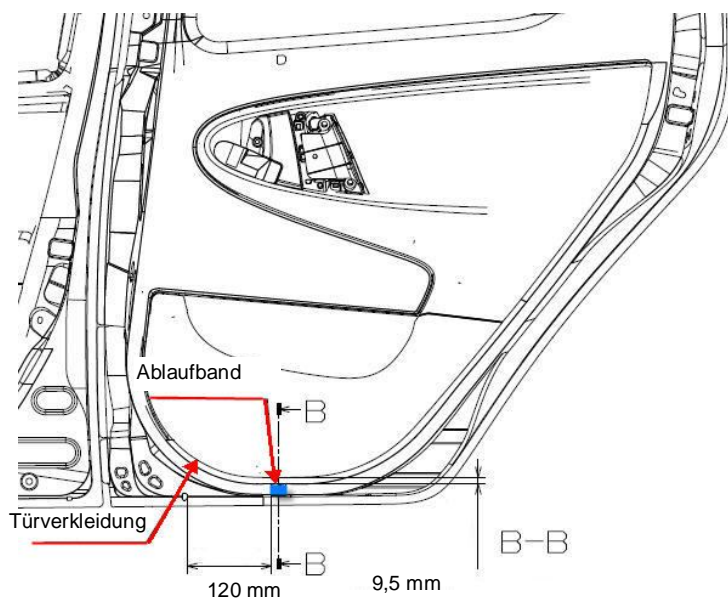
Bei Fahrzeugen mit fünf Türen - Hintertüren -

Das Ablaufband anbringen, wie in der Zeichnung oben angezeigt.

Sicherstellen, dass der höchste Punkt des Ablaufbands nicht niedriger als 9,5 mm unter der Kante des inneren Türblechs angebracht wird (Siehe Querschnitt B – B). Ansonsten wird der Spalt nicht erzeugt, über den das Wasser über das Band ablaufen soll.

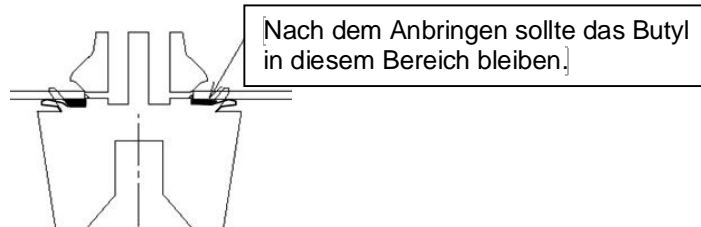
### **Schritt 4: Einbau des Heckklappen-Scheibenanschlags.**

- Den Heckklappen-Scheibenanschlag an der Fahrzeugkarosserie anbringen.
- berprfen, dass das Butyl nicht unterhalb des Anschlags herausgedrckt wird.

Die gleiche Vorgehensweise am anderen Heckklappen-Scheibenanschlag anwenden.
